| Operador | ELEPHAS SAS |

## 1. LOCALIZACIÓN DEL DIAGNÓSTICO

| El mantenimiento tiene relacion con cual componente: | CCTV |
| Información Ubicación CCTV | PVV 1 Sector Bodegas |

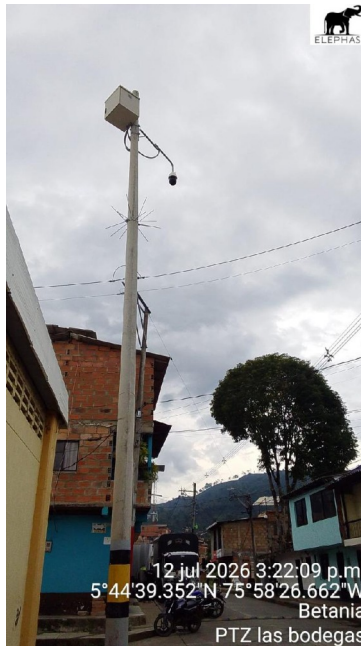
| Existe Corona Antiescalatoria: | BUENO |

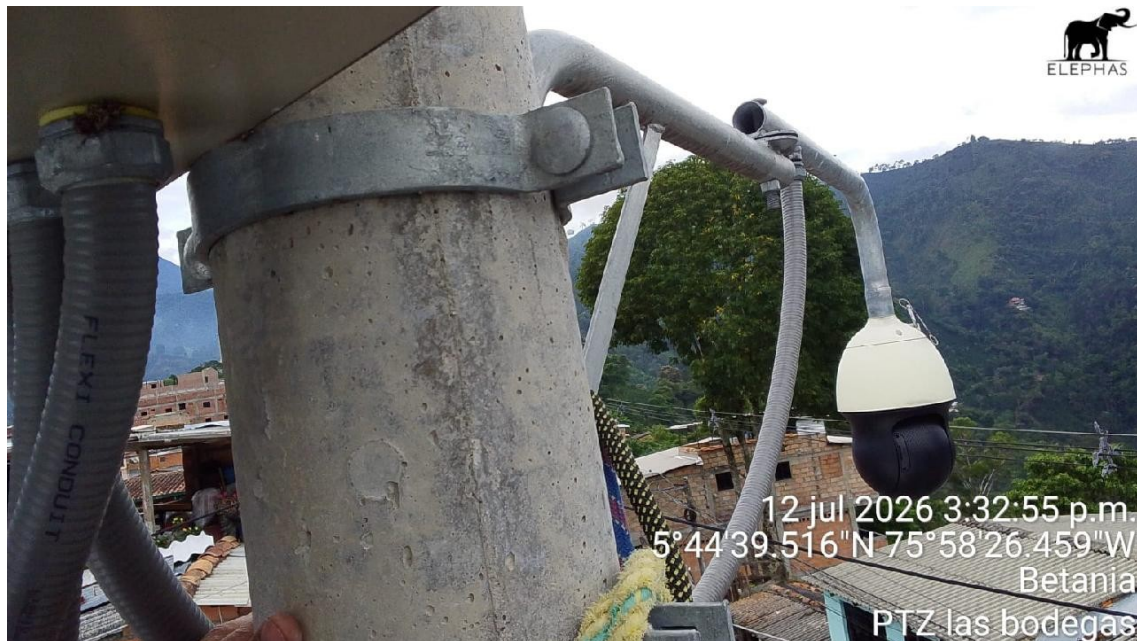
| Estado Brazo de Soporte: | BUENO |

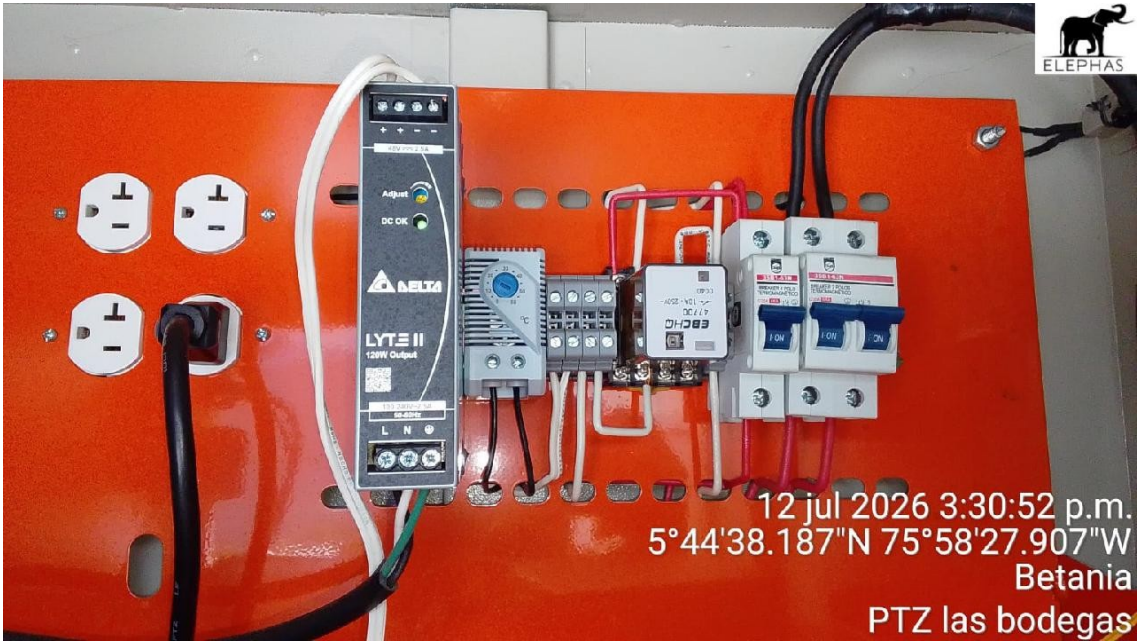
| Foto Cables | |

| Estado Cables: | BUENO |

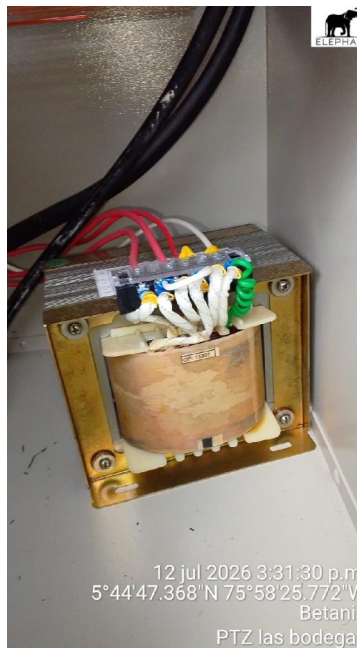
Foto Transformador Reductor

| Estado Transformador Reductor: | BUENO |

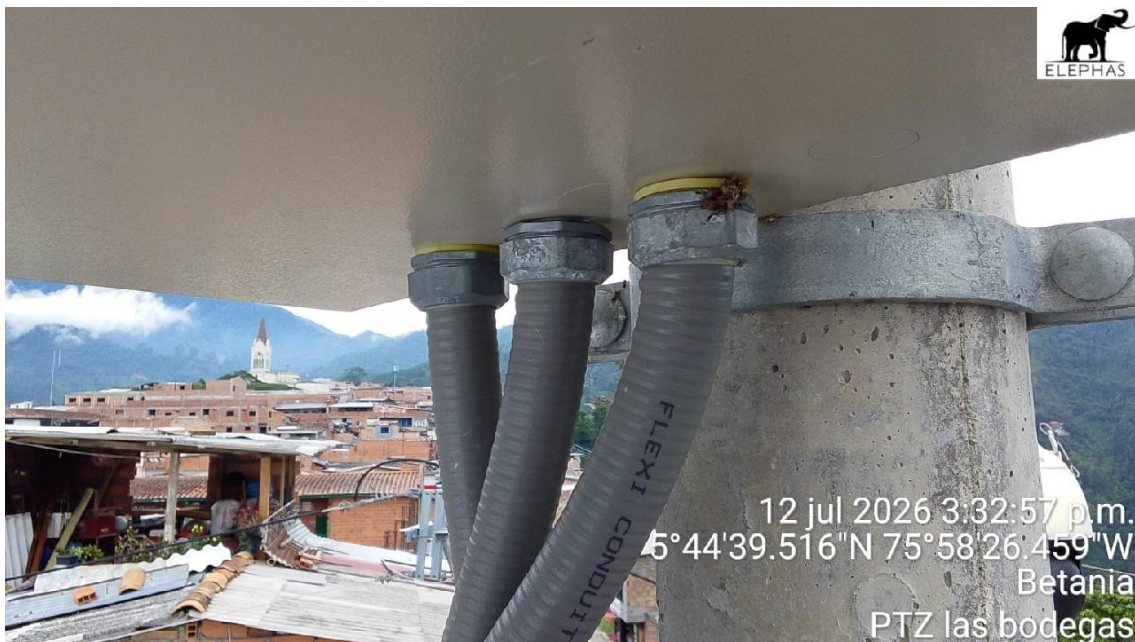
Foto Coraza

| Estado Coraza: | BUENO |

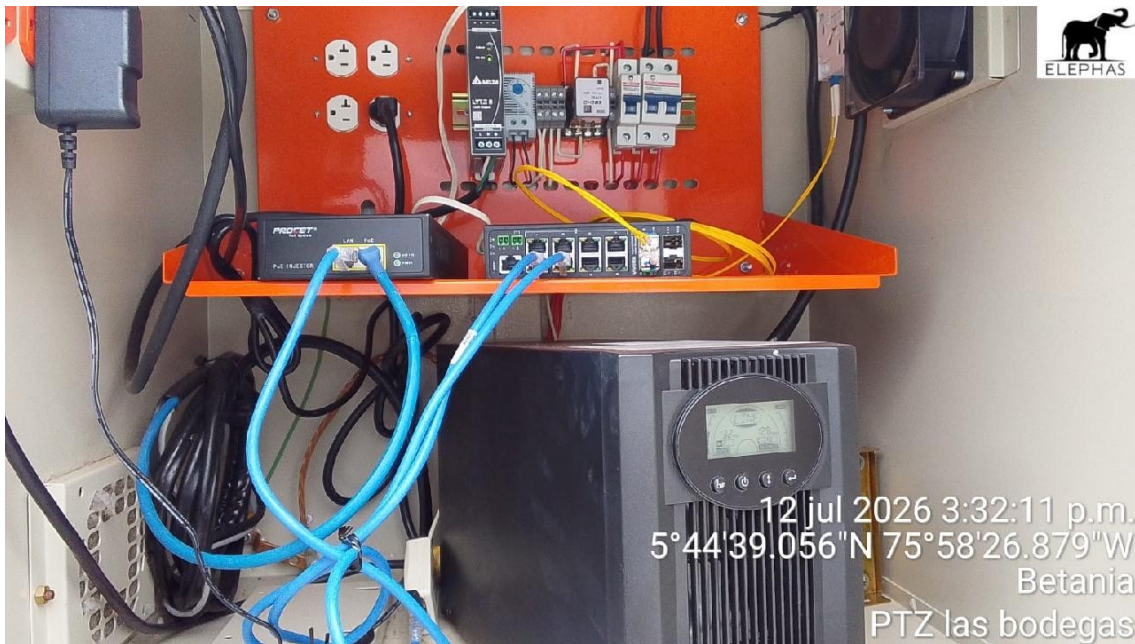
Foto UPS

| Estado UPS: | BUENO |

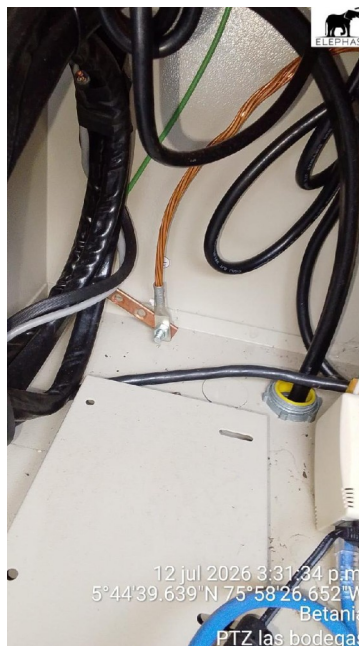
Foto SPT

| Estado SPT: | BUENO |

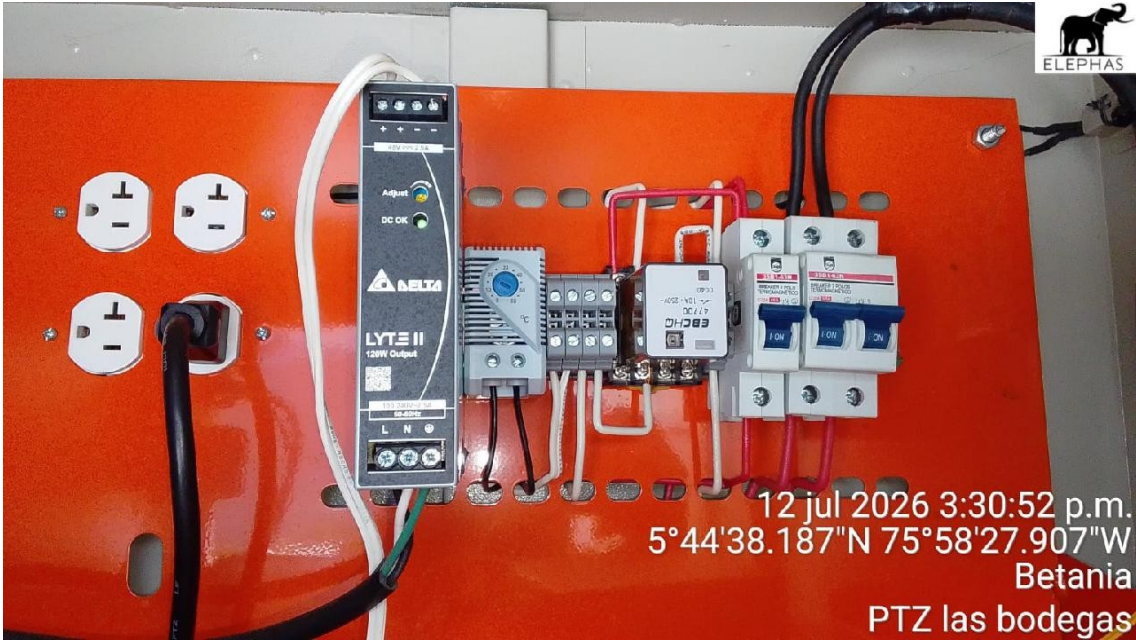
Foto Toma 125 V

| Estado Toma 125 V: | BUENO |

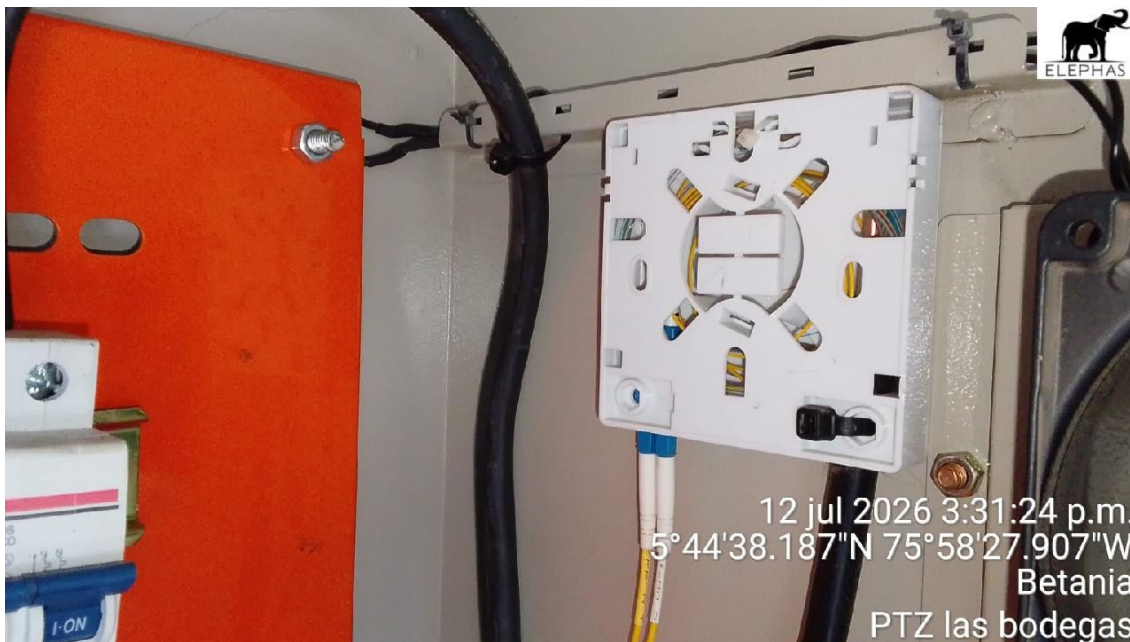
| Estado Fibra Óptica: | BUENO |

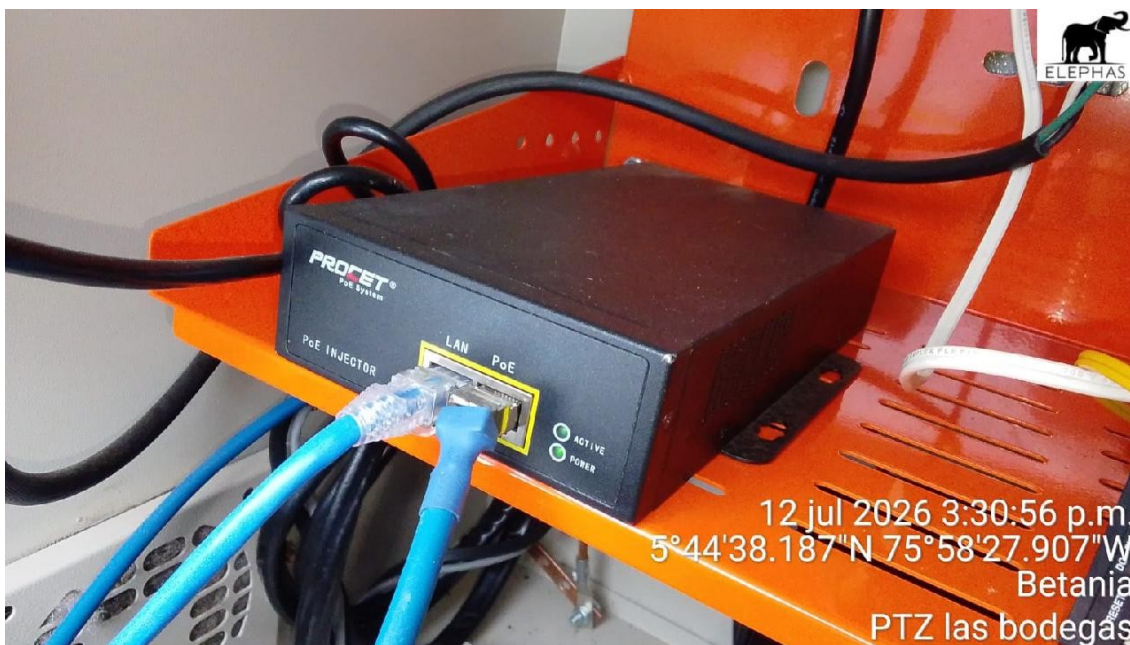
| Estado Inyector PoE: | BUENO |

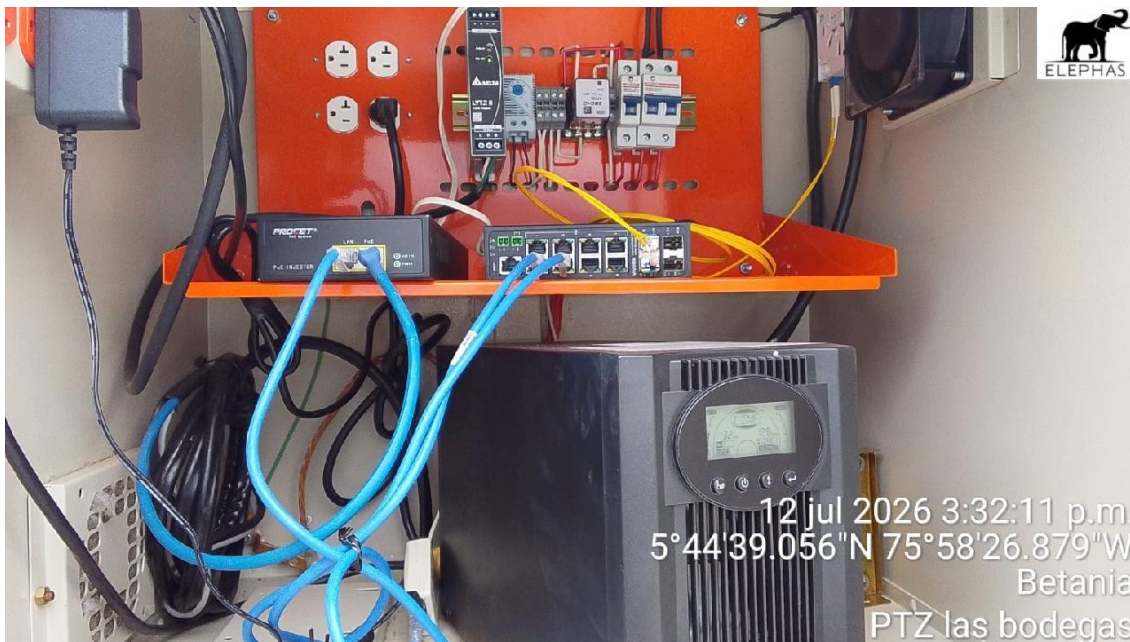
| Estado Patch Cord: | BUENO |

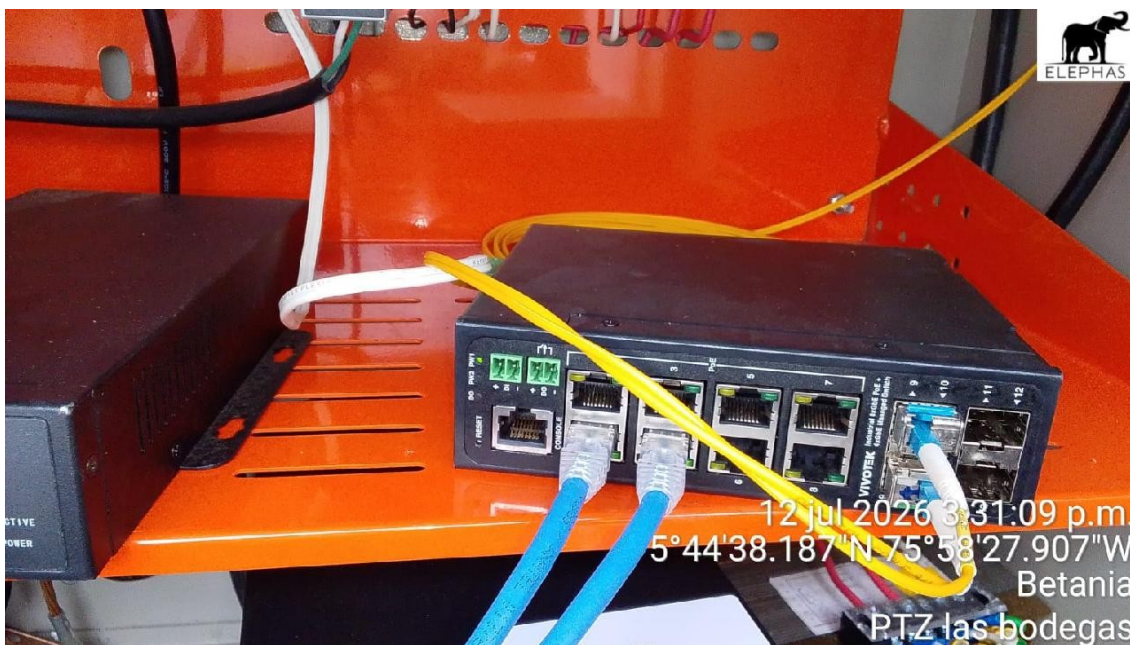
| Estado Switch: | BUENO |

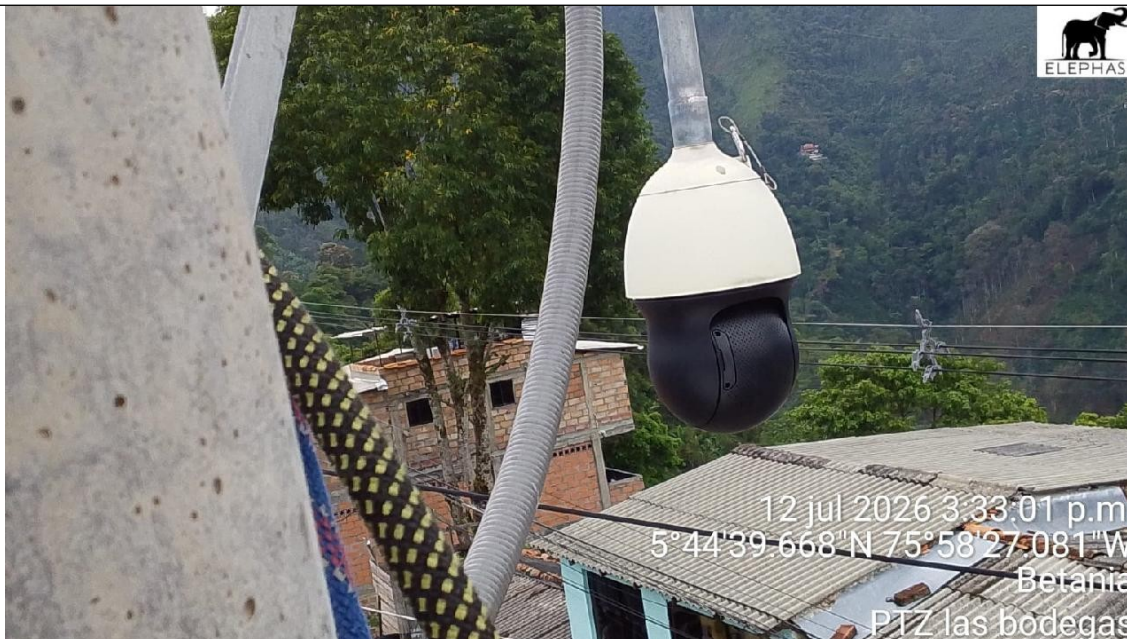
| Estado de la cámara | BUENO |
