# FICHA TÉCNICA DIAGNÓSTICO MANTENIMIENTO Proyecto Tasa de Seguridad

| Técnico responsable | Hector Garcia Palacio |

| Municipio | Betania |

| Información Ubicación CCTV | PVV 3 LA Piscina |

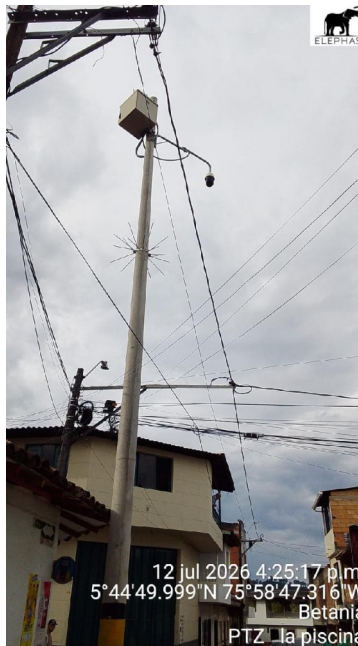
| ANCLAJE | |
|---|---|
| Estado en el que se encuentra el anclaje: | BUENO |

| Requiere Cambio de anclaje: | NO |

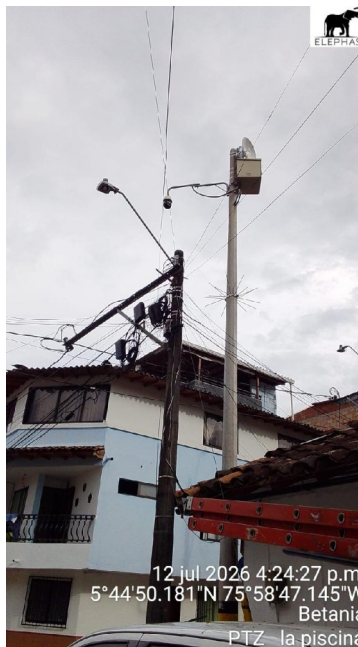
| Existe Gabinete Metálico: | BUENO |

| Requiere Gabinete Metálico: | No |

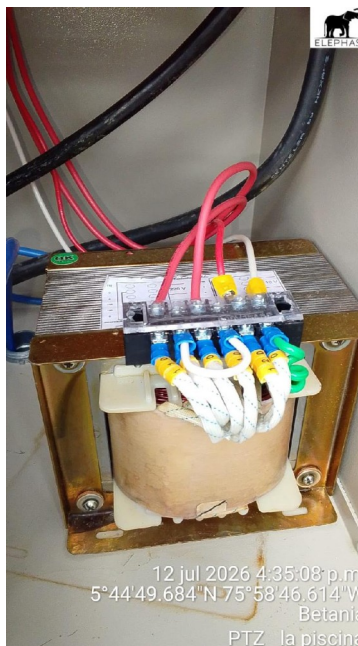
Foto Transformador Reductor

| Estado Transformador Reductor: | BUENO |

| Requiere Transformador Reductor: | NO |

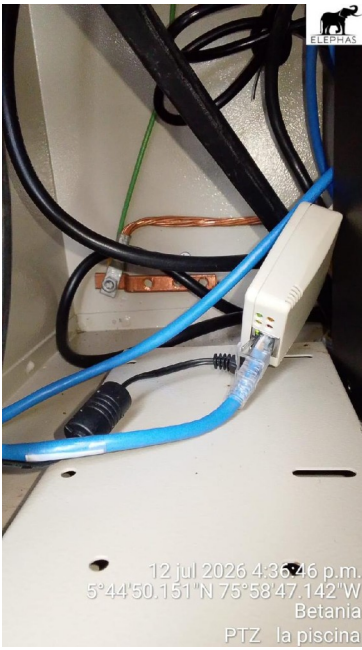
| Foto SPT | |

| <b>Estado SPT:</b> | BUENO |

| <b>Requiere SPT:</b> | NO |
