**FICHA TÉCNICA DIAGNÓSTICO  
MANTENIMIENTO  
Proyecto Tasa de Seguridad**

| Municipio | Betania |
| Fecha diagnóstico | 29/07/2026 |

| Información Ubicación CCTV | PVV 5 San Vicente |

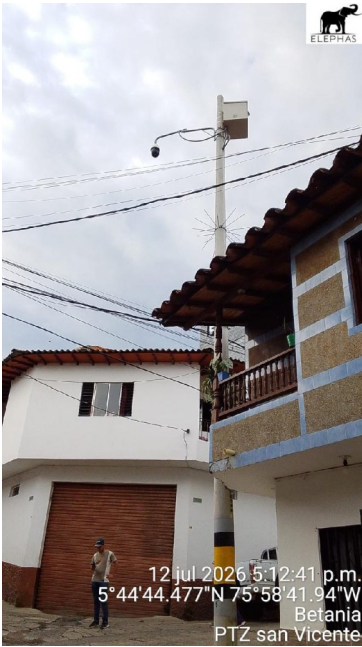
| Estado en el que se encuentra el anclaje: | | BUENO |

| Requiere Cambio de anclaje: | | NO |

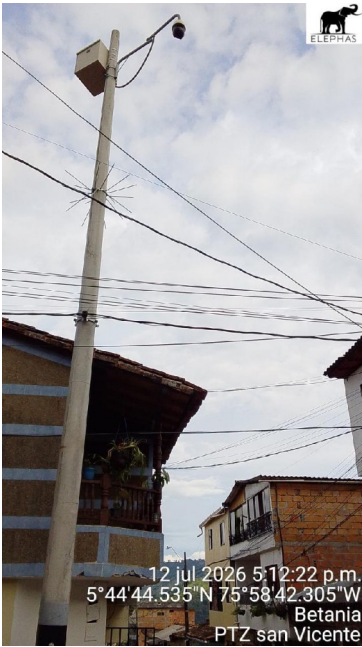
| Existe Gabinete Metálico: | | BUENO |

| Requiere Gabinete Metálico: | | No |

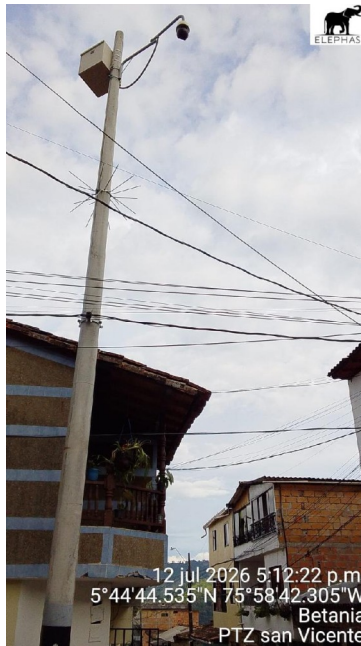
| Existe Corona Antiescalatoria: | BUENO |

| Requiere Corona Antiescalatoria: | NO |

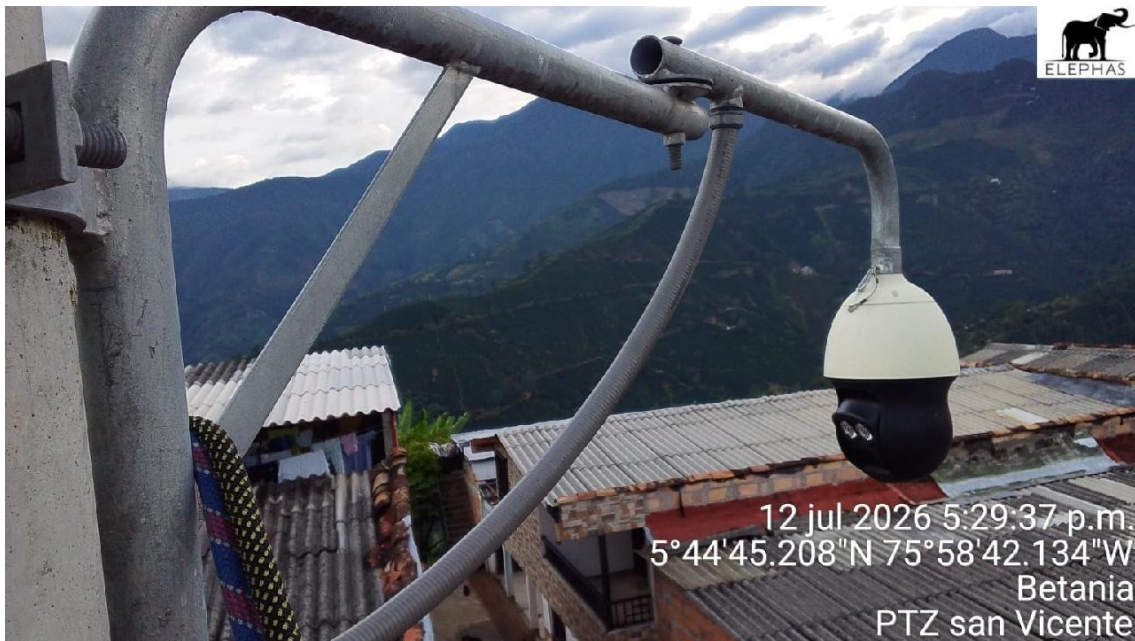
| Estado Brazo de Soporte: | BUENO |

| Observaciones Brazo: | Desde la secretaria de gobierno y el comandante de la estacion de policia |

| Ingrese observaciones generales y detalles identificados en el proceso de diagnostico | Desde la secretaria de gobierno y el comandante de la estacion de policia solicitan el cambio de brazo por uno con una longitud mayor, para mejorar el angulo de vista dado que se realizaron construcciones que obstruyen la vista actual |

| Requiere Brazo de Soporte: | SI |

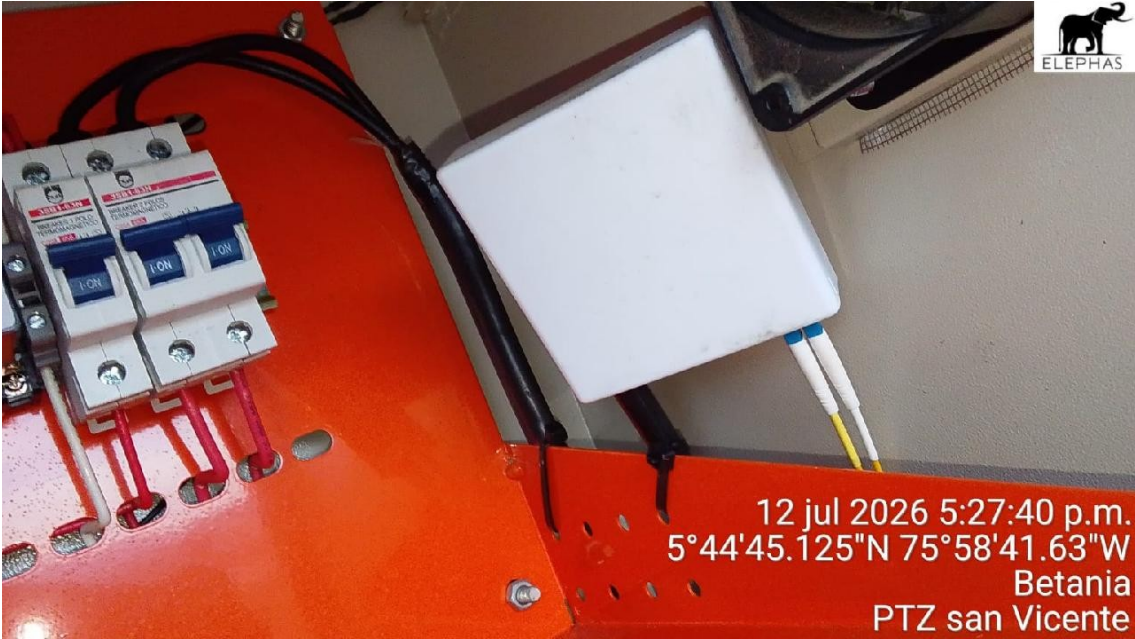
| Foto Cables | |

| Estado Cables: | BUENO |

| Requiere Cables: | NO |

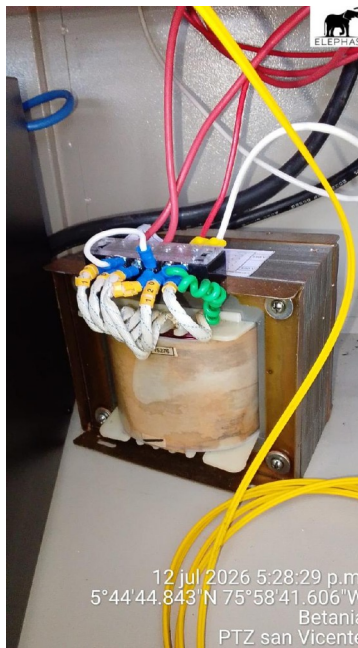
Foto Transformador Reductor

| Estado Transformador Reductor: | BUENO |

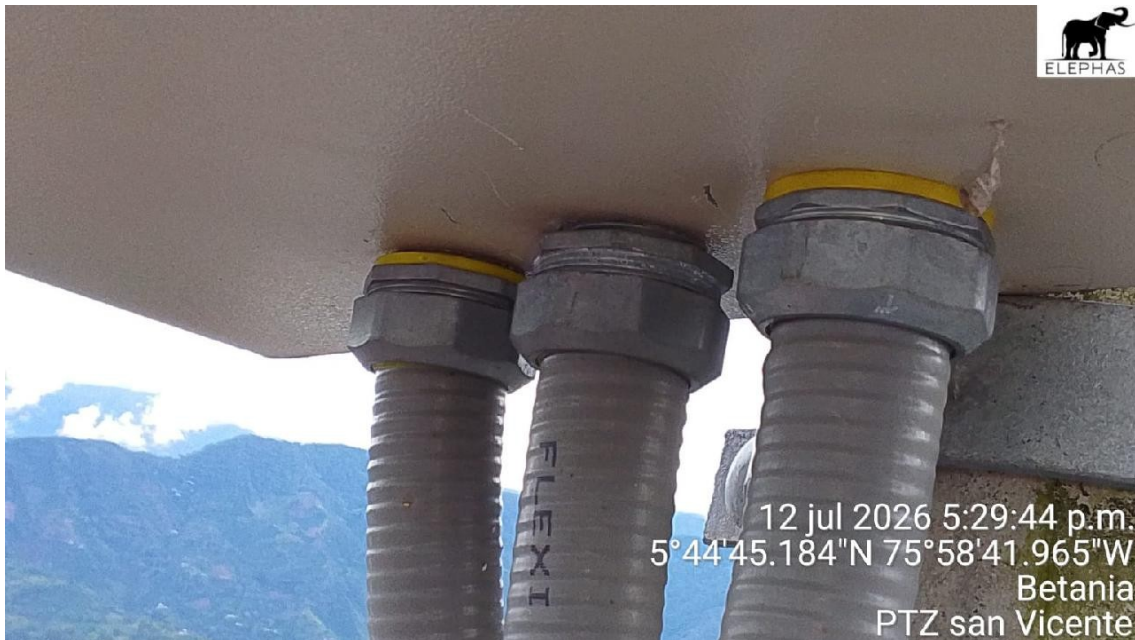
Foto Coraza

BUENO

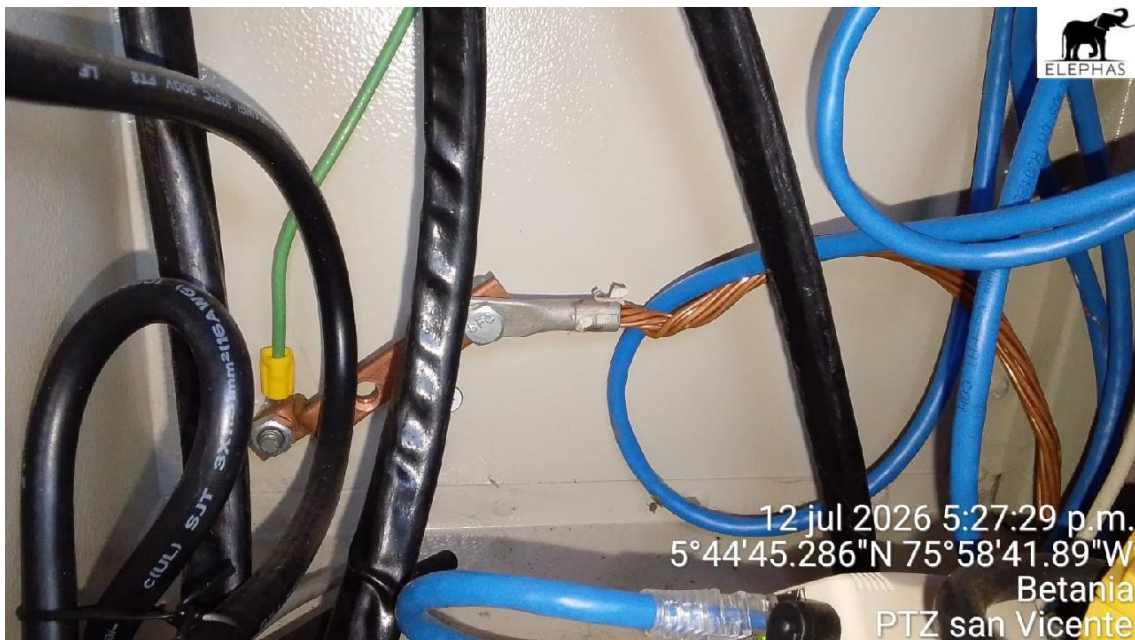
Foto SPT

BUENO

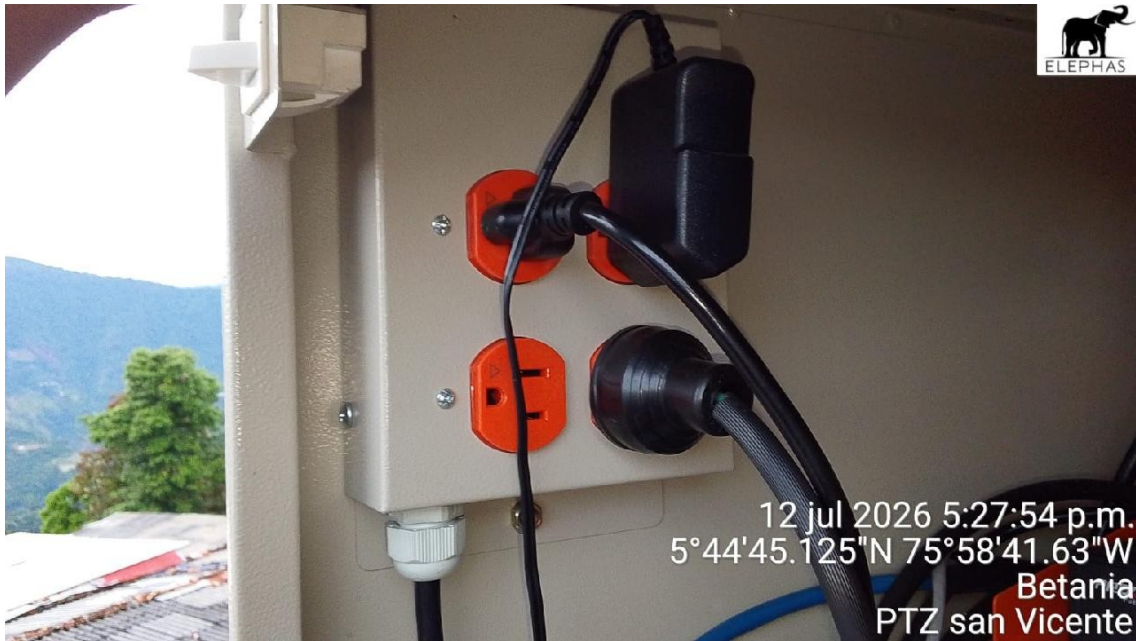
Foto Toma 125 V

| Estado Toma 125 V: | BUENO |

| Requiere Toma 125 V: | NO |

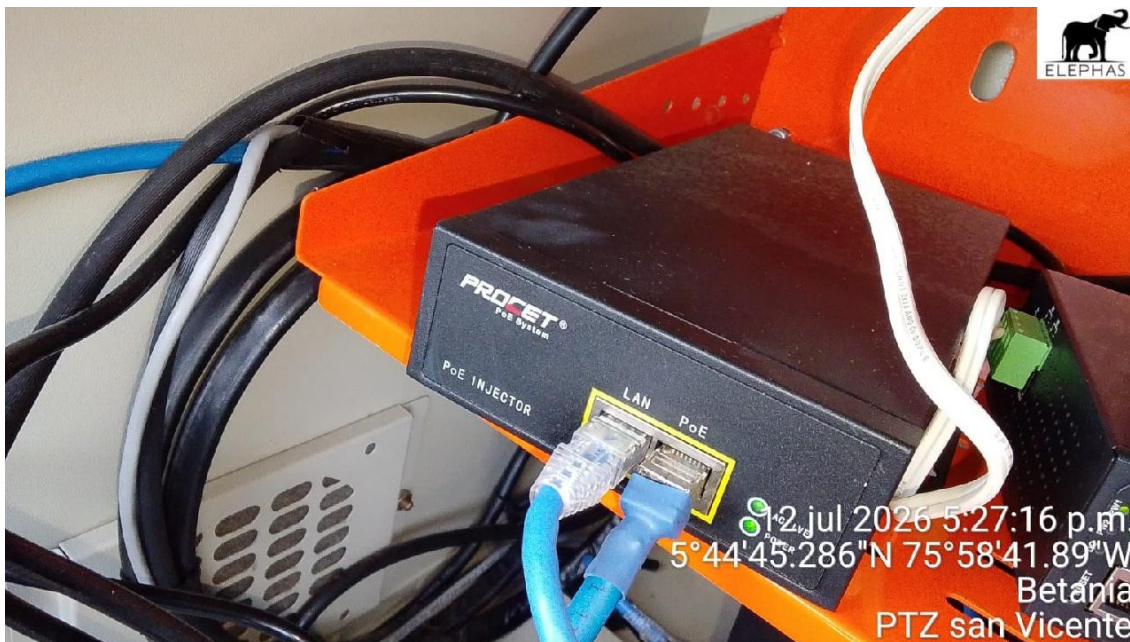
| Estado Inyector PoE: | BUENO |

| Requiere Inyector PoE: | NO |

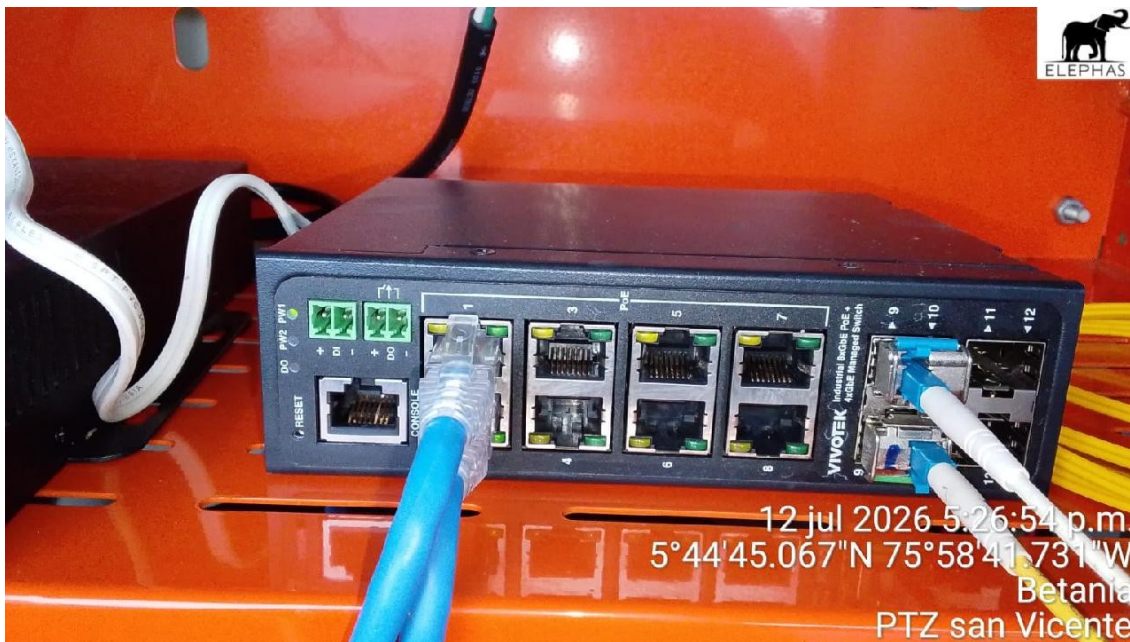
| Estado Switch: | BUENO |

| Requiere Switch: | NO |

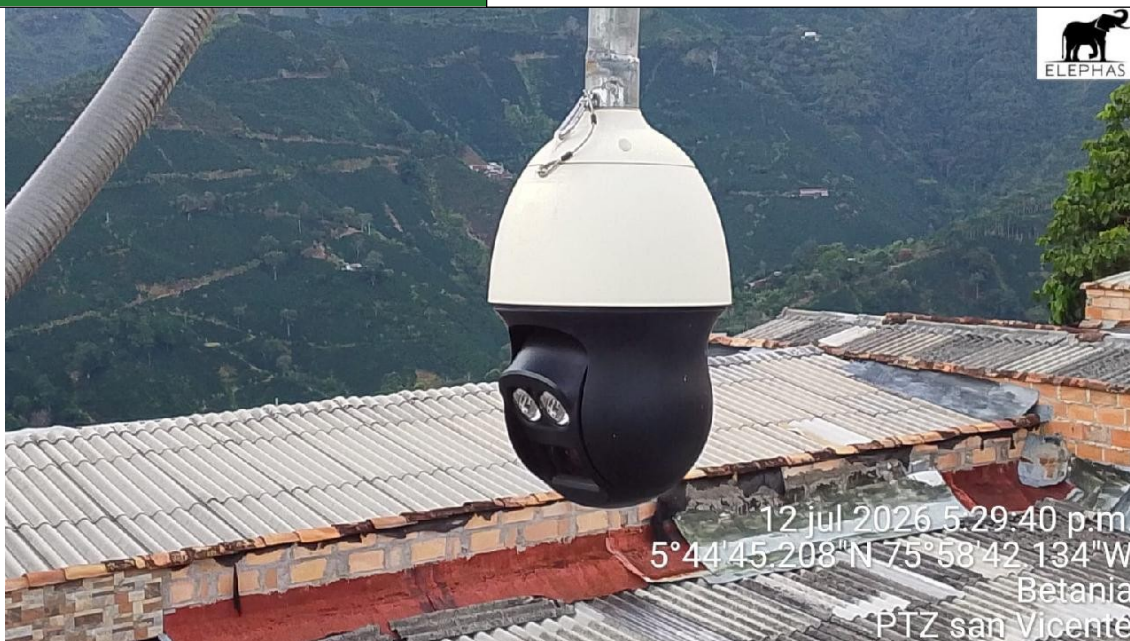
| Estado de la cámara | BUENO |

| ¿Requiere Cámara? | NO |
