**FICHA TÉCNICA DIAGNÓSTICO  
MANTENIMIENTO  
Proyecto Tasa de Seguridad**

| Dirección del punto / sector | Parque Principal |

| El mantenimiento tiene relacion con cual componente: | CCTV |
| Información Ubicación CCTV | PVV 8 Parque |

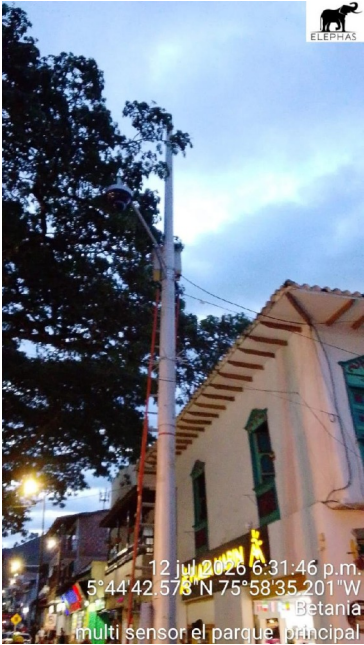
| Estado en el que se encuentra el anclaje: | | BUENO |

| Requiere Cambio de anclaje: | | NO |

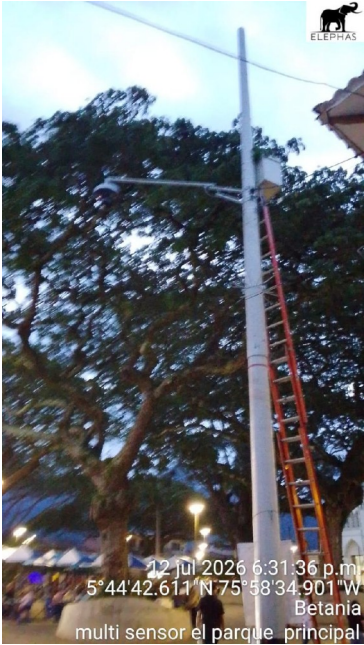
| Existe Gabinete Metálico: | | BUENO |

| Requiere Gabinete Metálico: | | No |

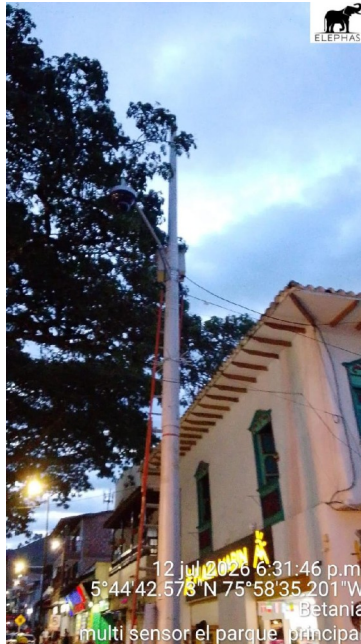
| Existe Corona Antiescalatoria: | BUENO |

| Requiere Corona Antiescalatoria: | NO |

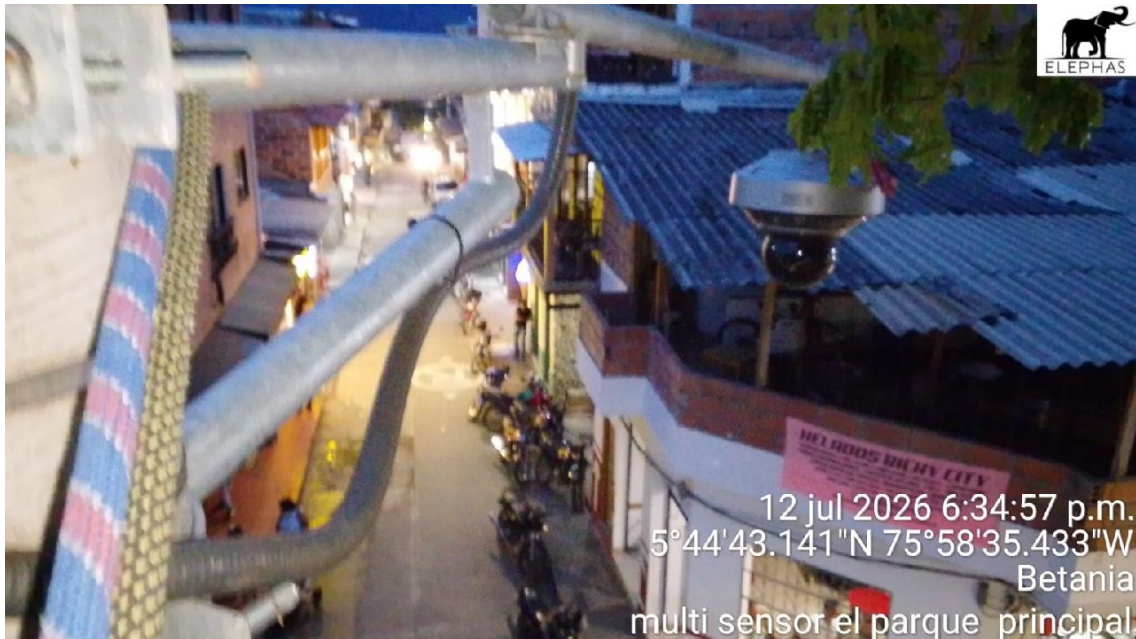
| Estado Brazo de Soporte: | BUENO |

| Requiere Brazo de Soporte: | NO |

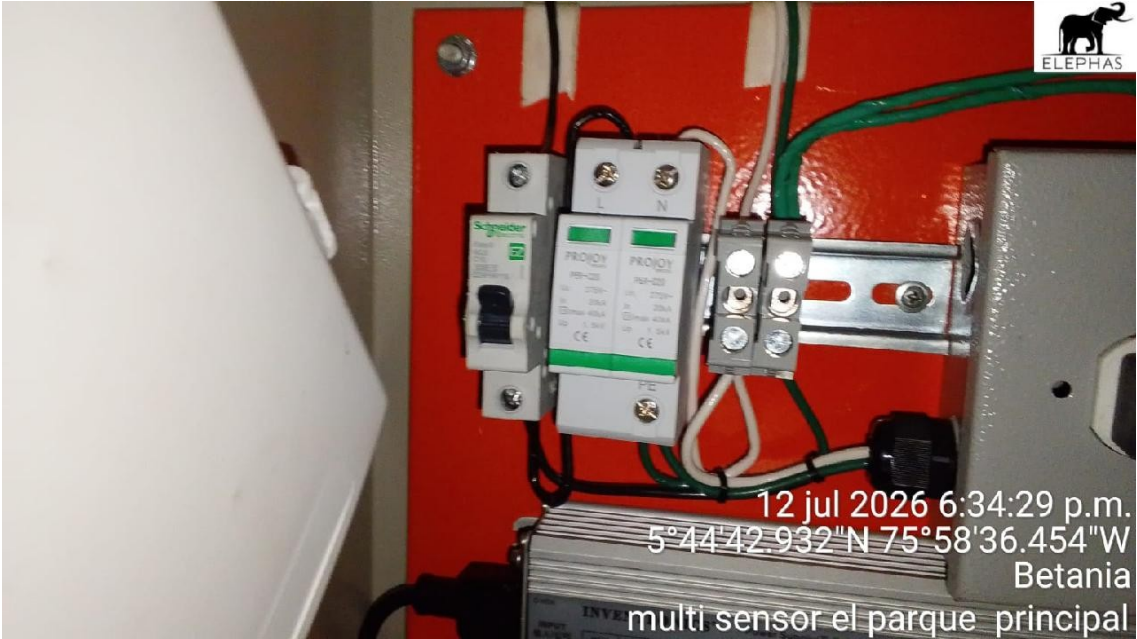
| Foto Cables | |

| Estado Cables: | BUENO |

| Requiere Cables: | NO |

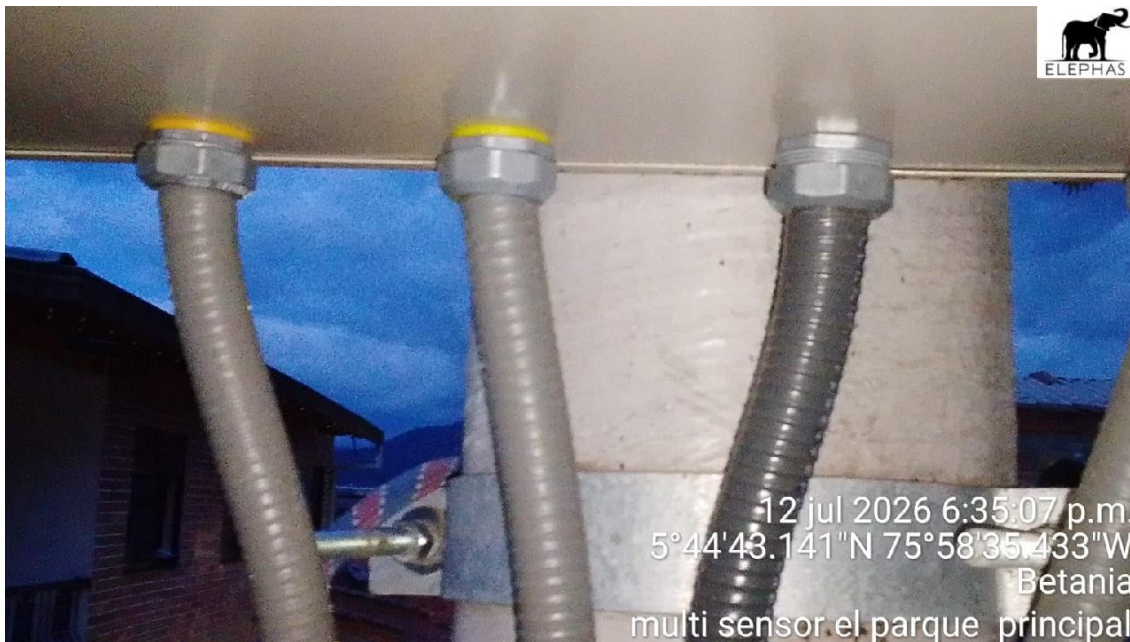
Foto Coraza

| Estado Coraza: | BUENO |

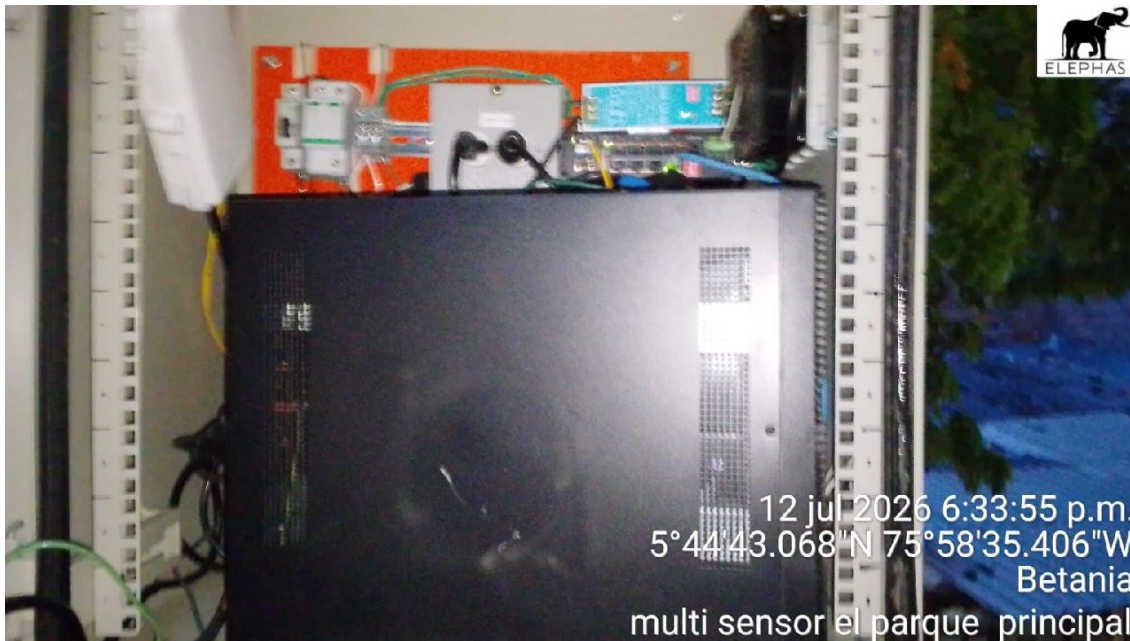
Foto UPS

BUENO

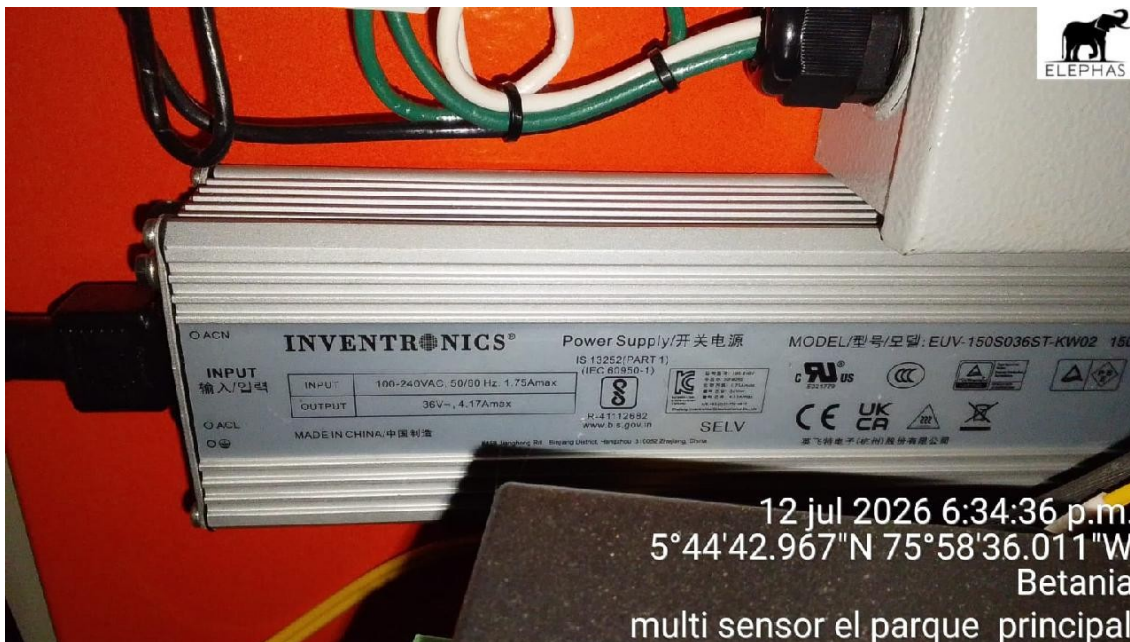
| Estado Inyector PoE: | BUENO |

| Requiere Inyector PoE: | NO |
