| Operador | ELEPHAS SAS |
| Contrato disponible | 166_2026 |

## 1. LOCALIZACIÓN DEL DIAGNÓSTICO

| El mantenimiento tiene relación con cuál componente: | CCM |

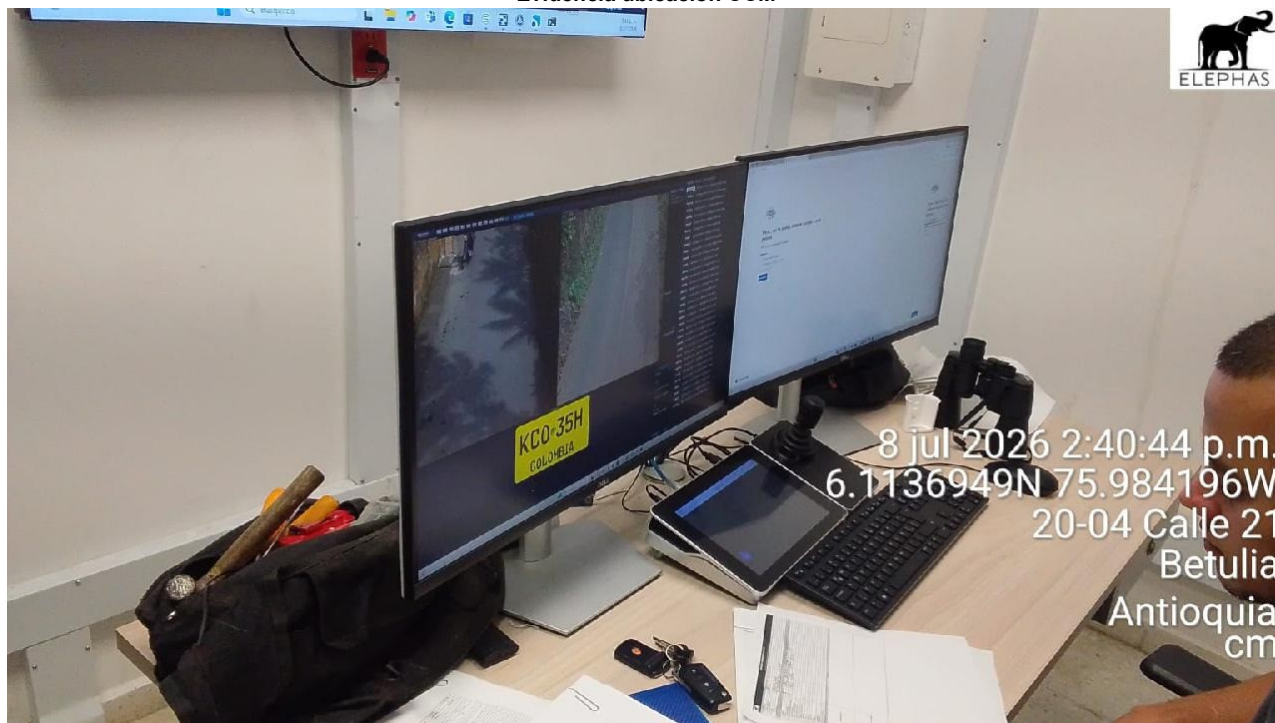
### Evidencia ubicación CCM

| Información ubicación CCM: | Estacion de policia |

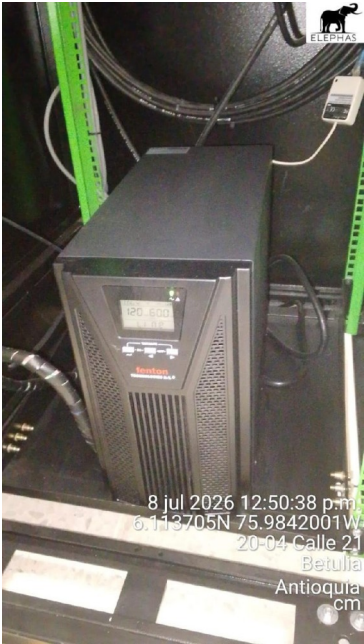
Foto UPS

| Estado UPS: | BUENO |

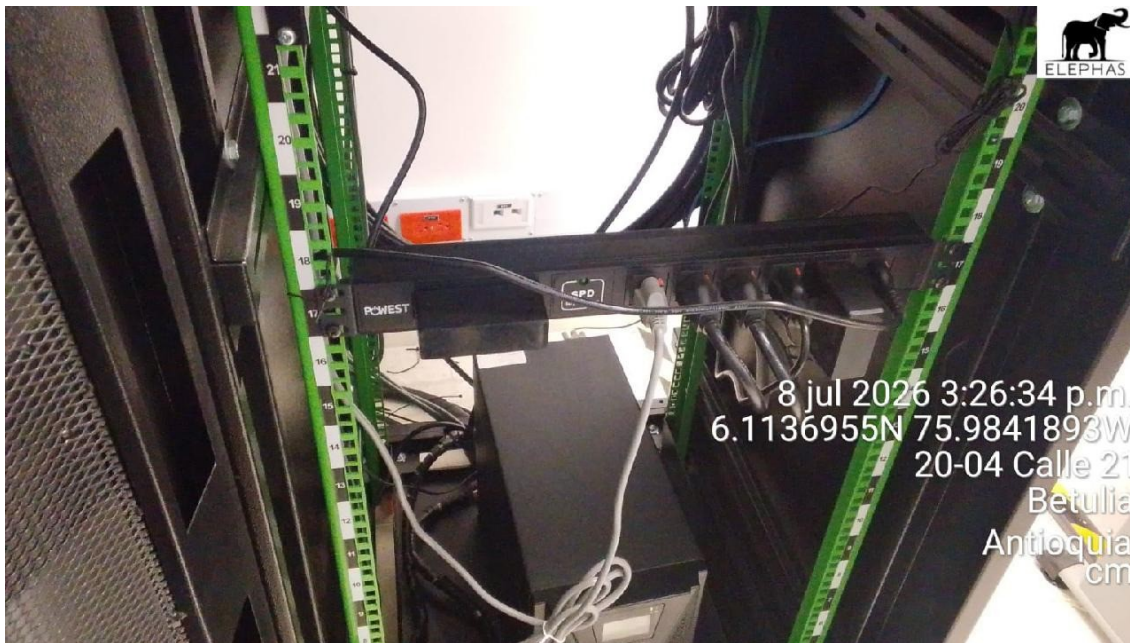
Foto PDU multitoma

| Estado PDU multitoma: | BUENO |

Se requiere de 1 PDU ya que la actual no alcanza a alimentar todos los equipos que actualmente se encuentran en el rack

¿Requiere PDU multitoma?

SI

| Observaciones generales del diagnóstico: | Se requiere la instalacion de una nueva PDU y un Organizador |

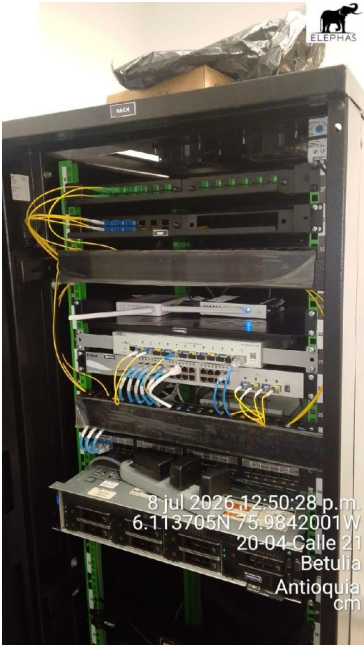
| <p>Foto ODF</p> | |

| Estado ODF: | BUENO |

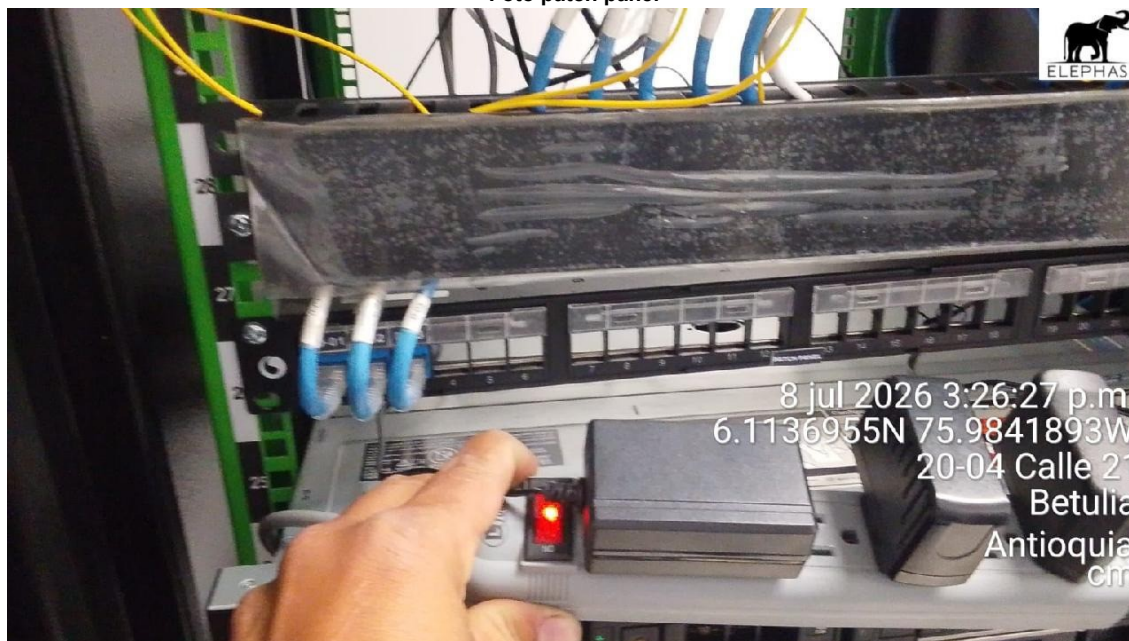
Foto patch panel

| Estado patch panel: | BUENO |

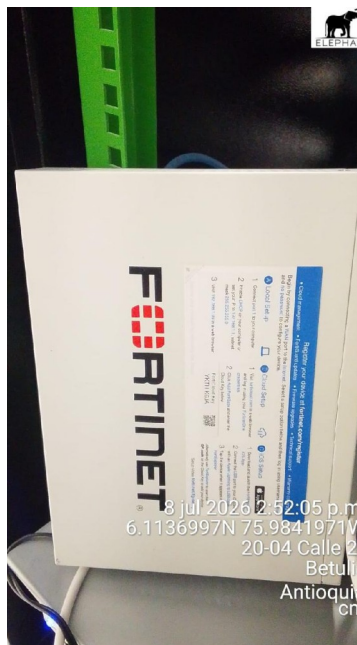
Foto firewall

| Estado firewall: | BUENO |

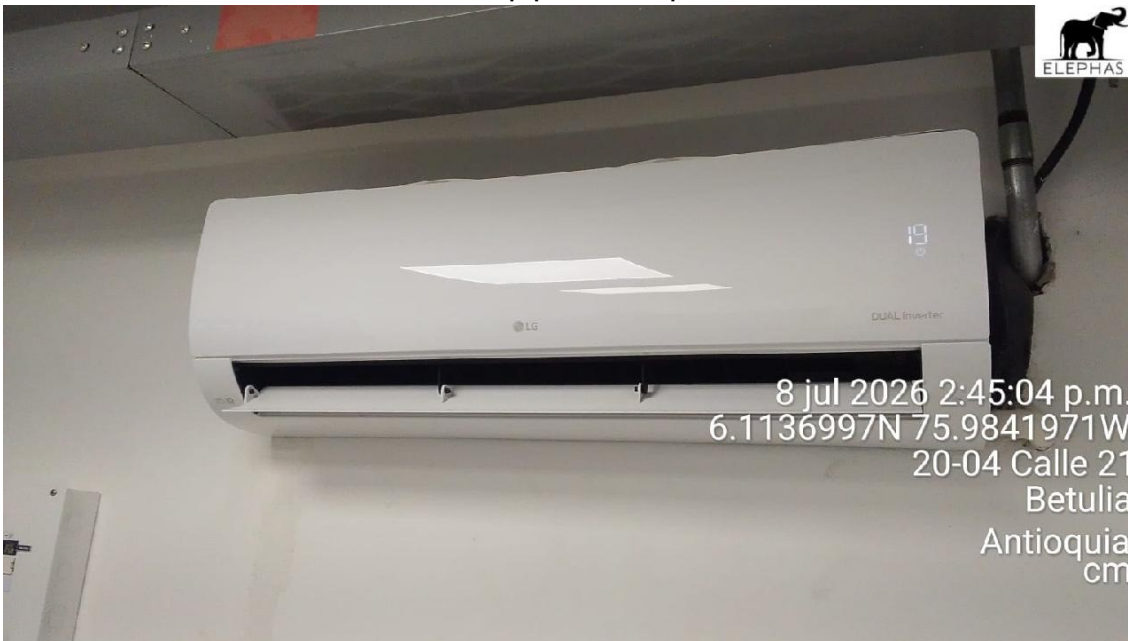
Foto equipo A/C mini split

BUENO

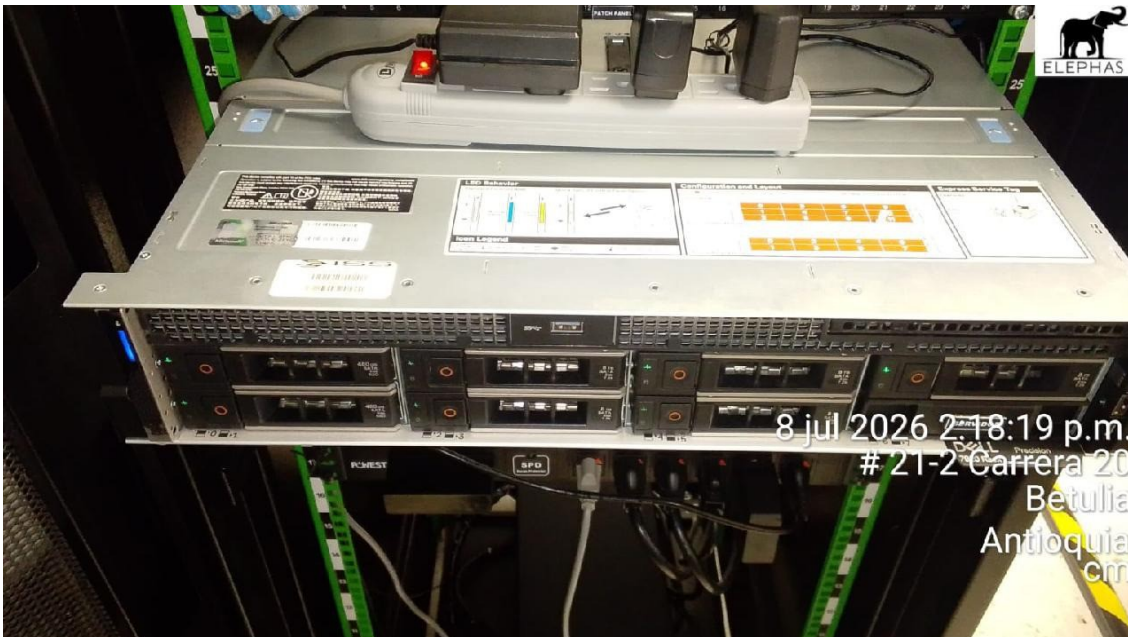
Foto servidor NVR

BUENO

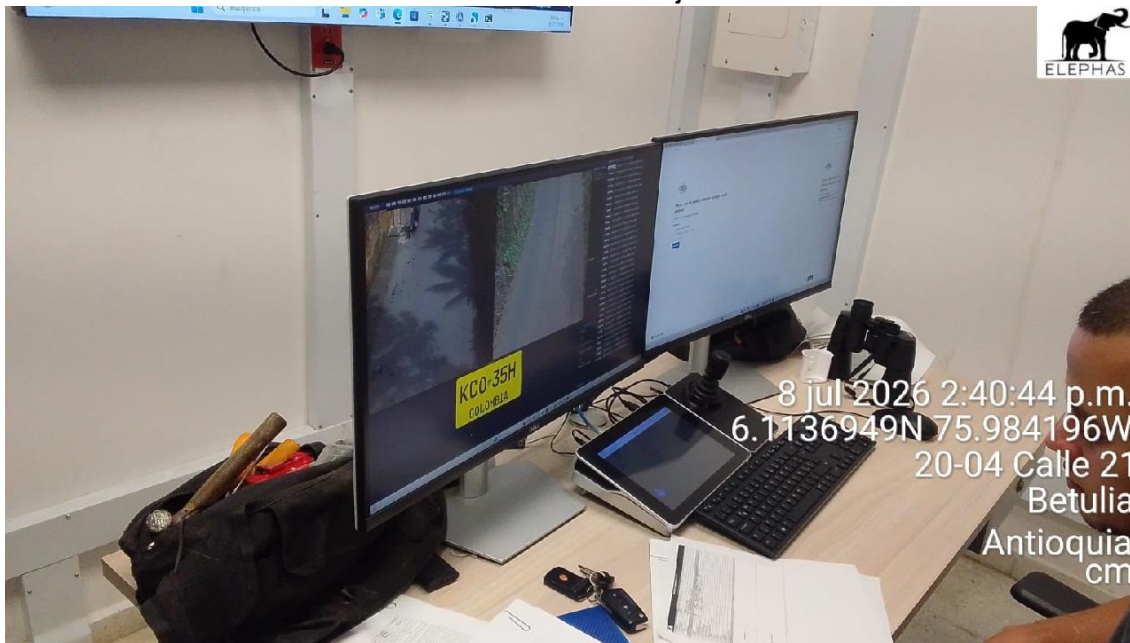
Foto estación de trabajo

| Estado estación de trabajo: | | BUENO |
