# FICHA TÉCNICA DIAGNÓSTICO MANTENIMIENTO Proyecto Tasa de Seguridad

| Contrato disponible | 166_2026 |

| Vereda / sector | BUENAVISTA |

| Información Ubicación CCTV | PVV 2 LPR Medellin |

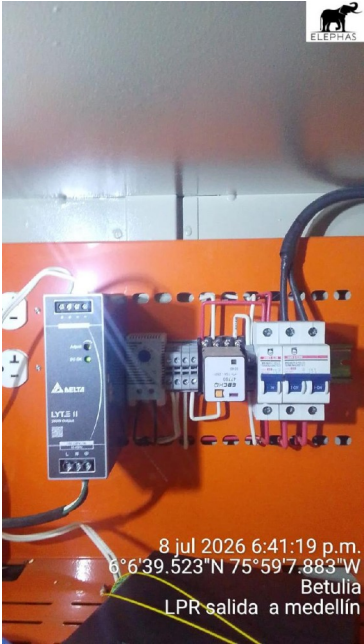
| Estado Cables: | BUENO |

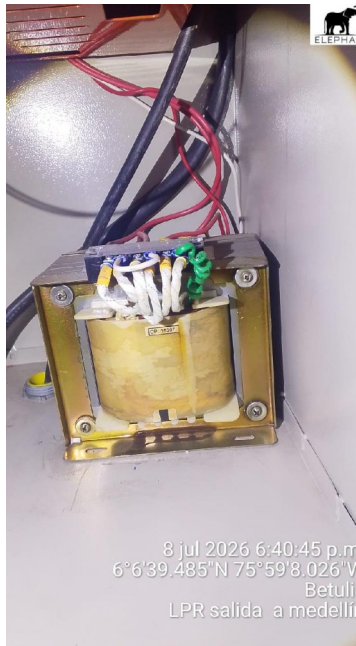
Foto Transformador Reductor

| Estado Transformador Reductor: | BUENO |

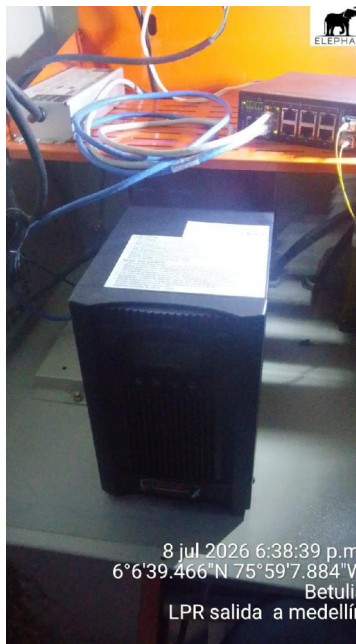
Foto UPS

| Estado UPS: | BUENO |

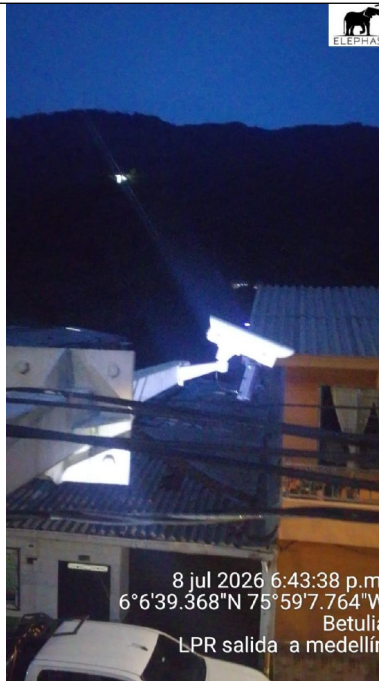
| Estado de la cámara | BUENO |
