## 1. LOCALIZACIÓN DEL DIAGNÓSTICO

| Vereda / sector | LA FALDA |

| El mantenimiento tiene relacion con cual componente: | CCTV |
| Información Ubicación CCTV | PVV 5 Cancha |

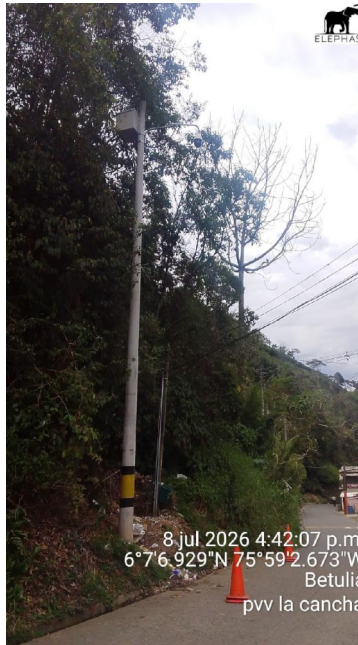
Estado en el que se encuentra el anclaje:

BUENO

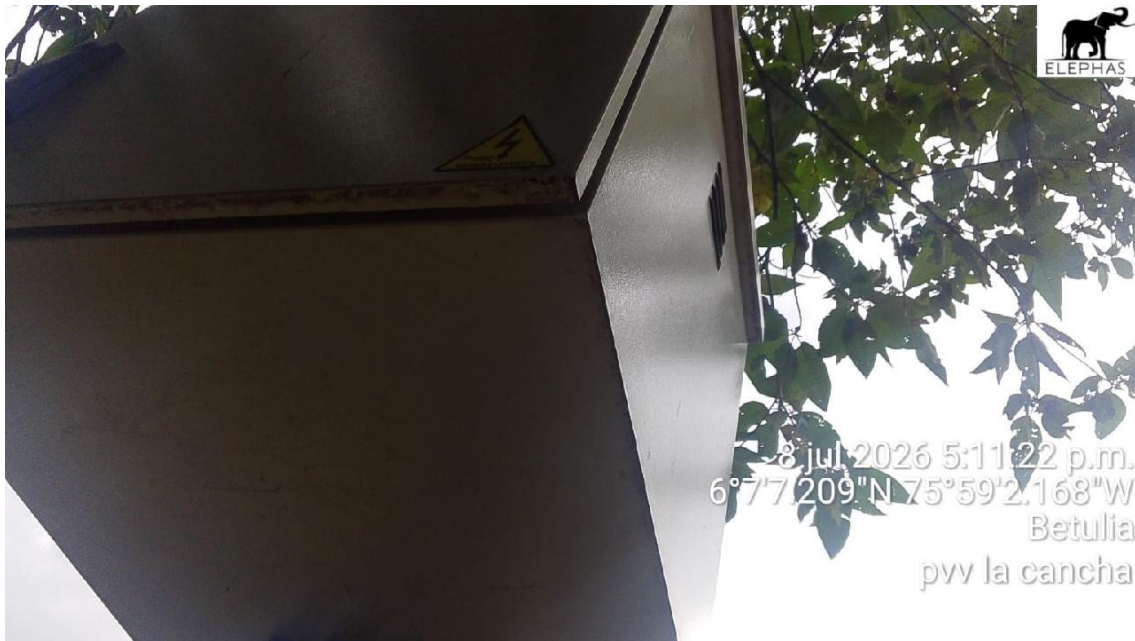
Existe Gabinete Metálico:

BUENO

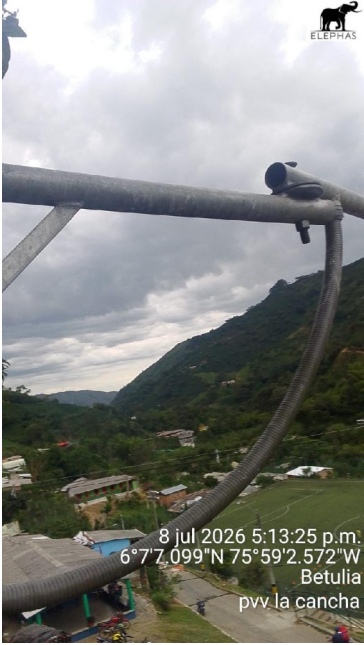
| BRAZO DE SOPORTE | |

| Existe Brazo de Soporte: | SI |
| Estado Brazo de Soporte: | BUENO |

| Requiere Brazo de Soporte: | NO |

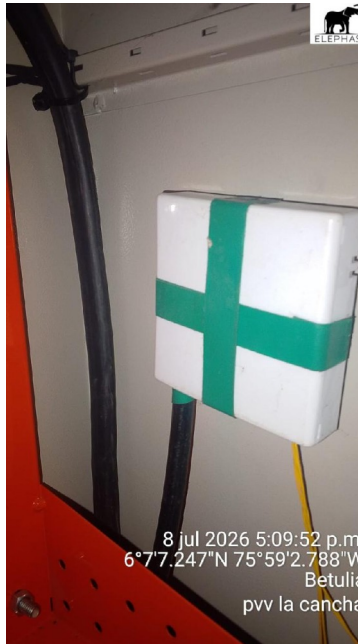
| Estado Fibra Óptica: | BUENO |

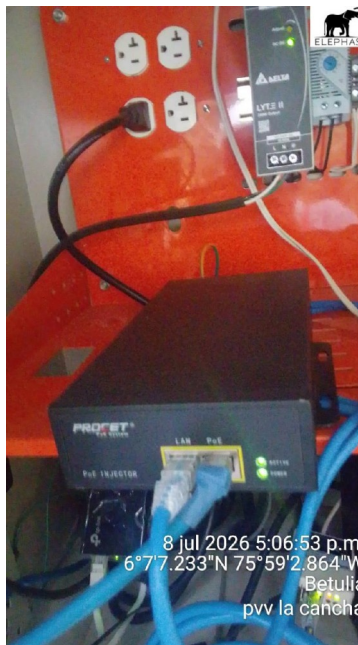
BUENO
