**FICHA TÉCNICA DIAGNÓSTICO  
MANTENIMIENTO  
Proyecto Tasa de Seguridad**

| Municipio | Betulia |

| El mantenimiento tiene relacion con cual componente: | CCTV |
| Información Ubicación CCTV | PVV 4 Barrio tolima |

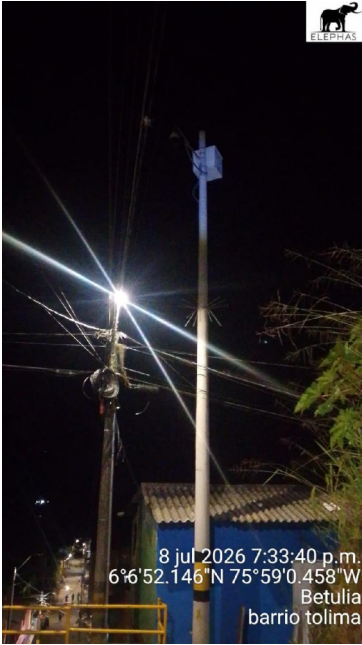
| Estado en el que se encuentra el anclaje: | | BUENO |

| Requiere Cambio de anclaje: | | NO |

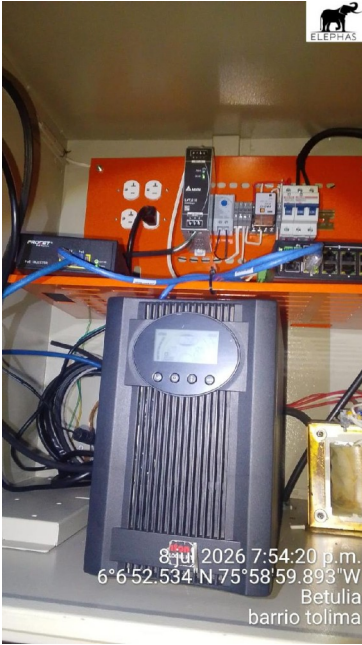
| Existe Gabinete Metálico: | | BUENO |

| Requiere Gabinete Metálico: | | No |

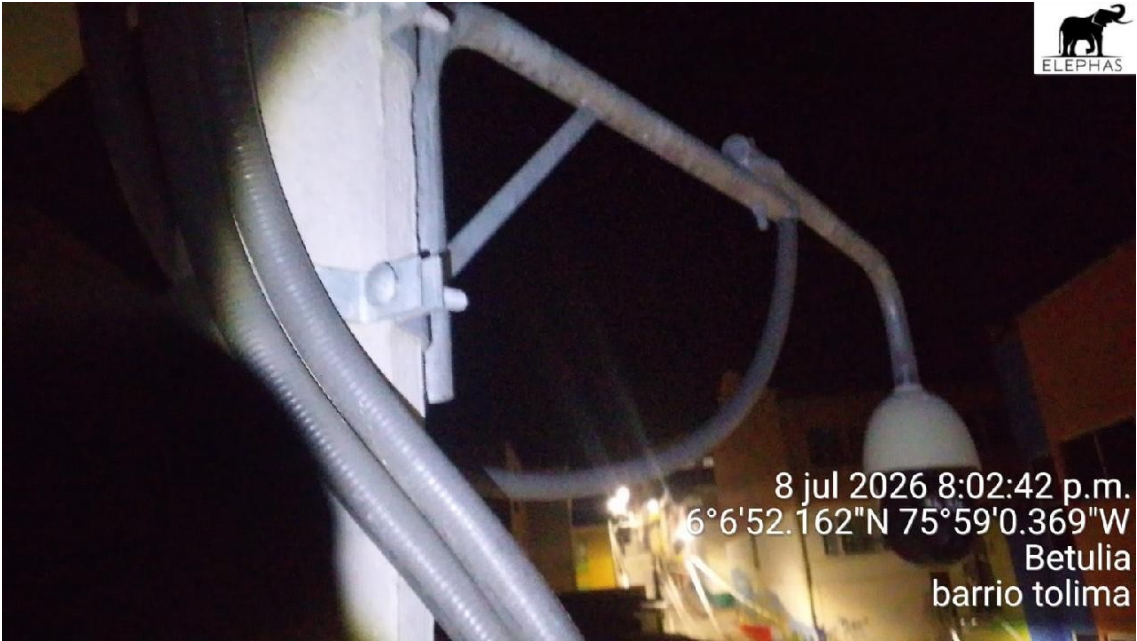
| Estado Brazo de Soporte: | BUENO |

| Requiere Brazo de Soporte: | NO |

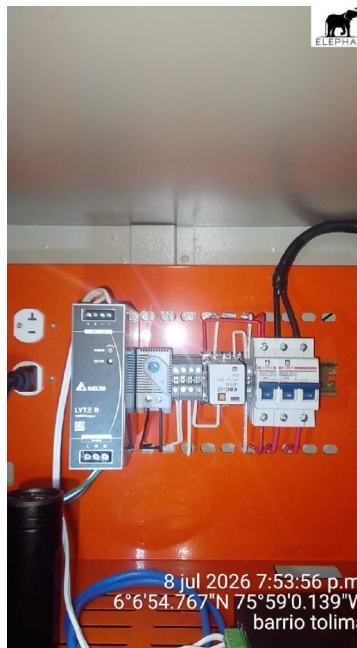
Foto Cables

| Estado Cables: | BUENO |

| Requiere Cables: | NO |

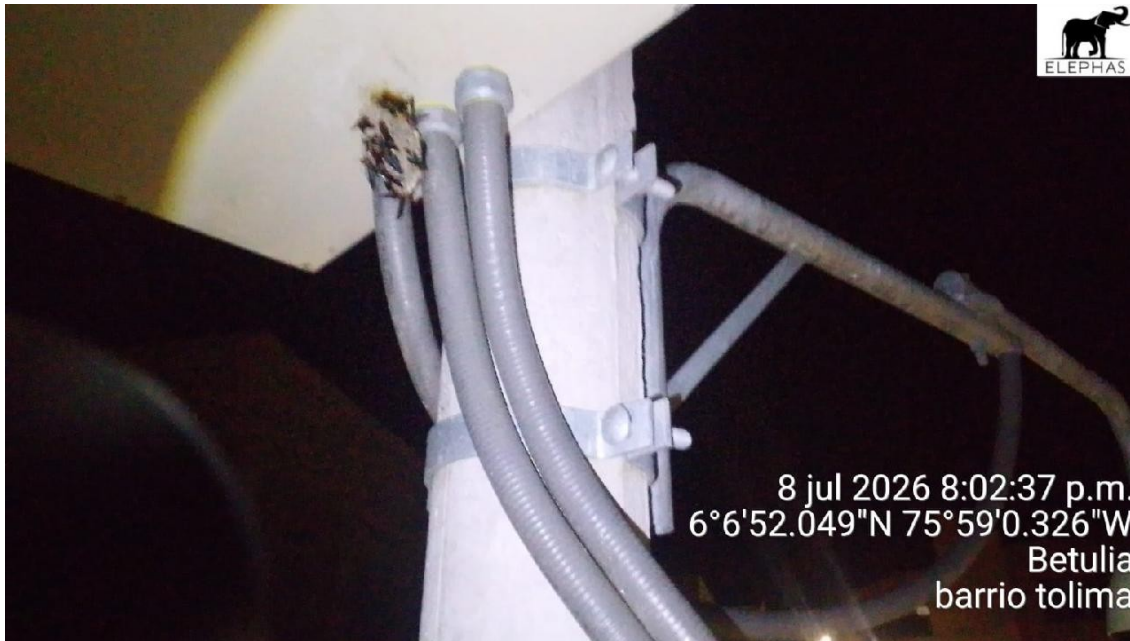
Foto Coraza

| Estado Coraza: | BUENO |

| Requiere Coraza 3/4": | NO |

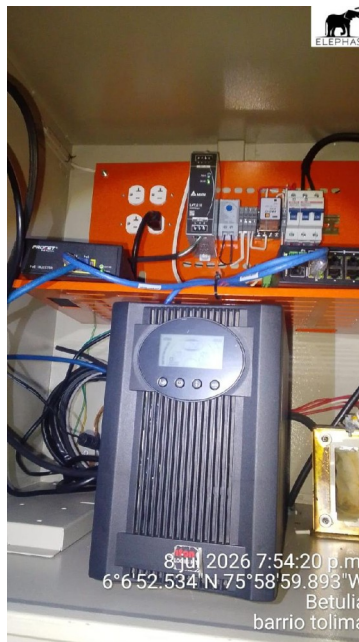
Foto UPS

| Estado UPS: | BUENO |

| Requiere UPS: | NO |

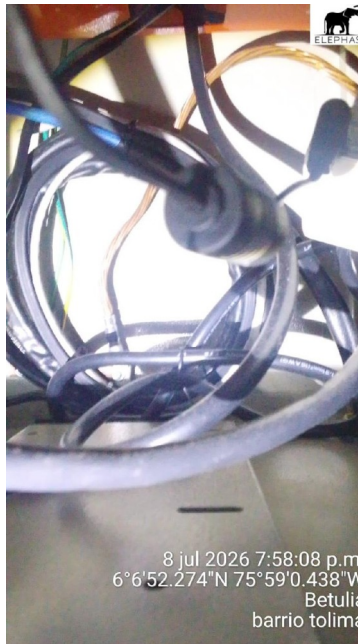
Foto SPT

| Estado SPT: | BUENO |

| Requiere SPT: | NO |

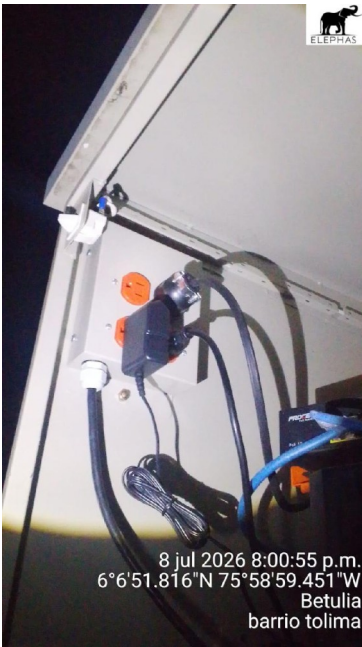
Foto Toma 125 V

| Estado Toma 125 V: | BUENO |

| Requiere Toma 125 V: | NO |

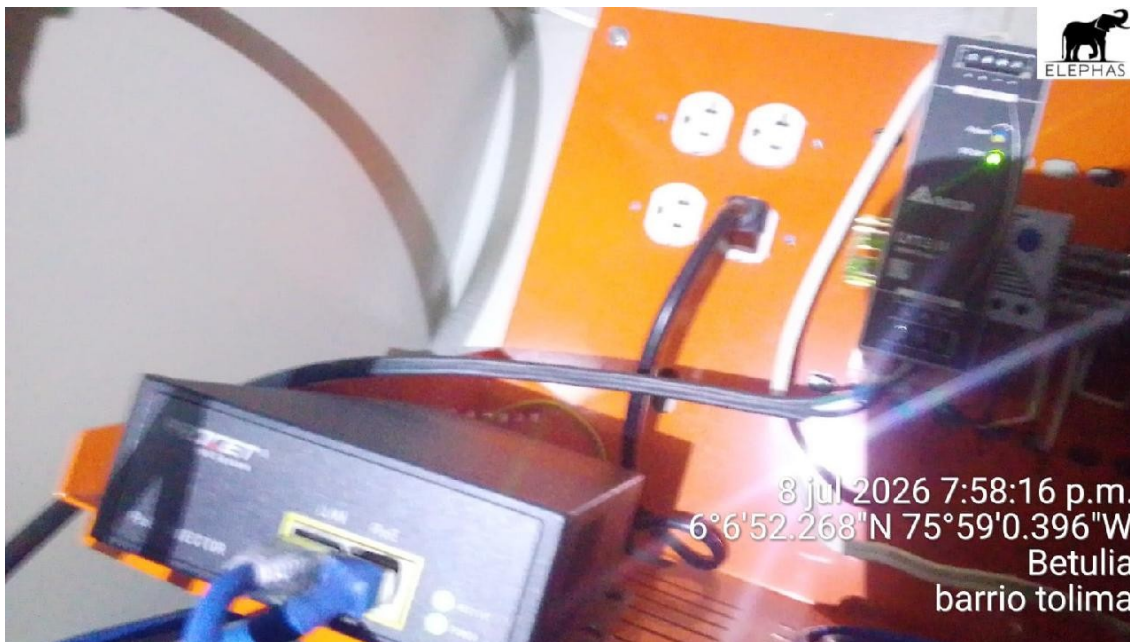
| Estado Inyector PoE: | BUENO |

| Requiere Inyector PoE: | NO |

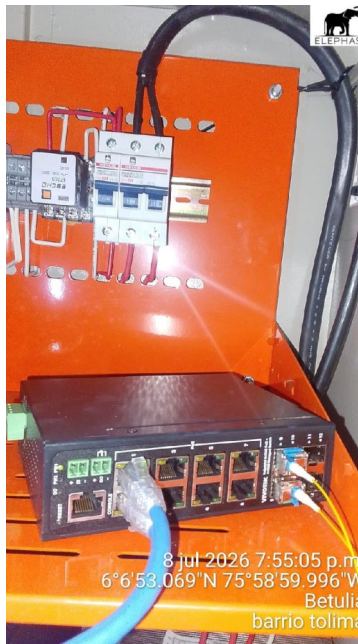
| Estado Switch: | BUENO |

| Requiere Switch: | NO |

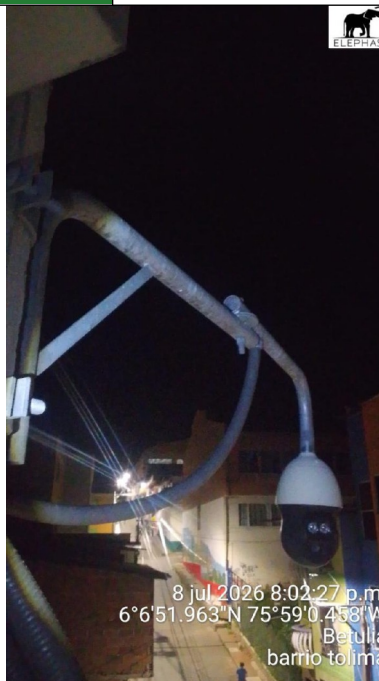
| Estado de la cámara | BUENO |

| ¿Requiere Cámara? | NO |
