| Operador | ELEPHAS SAS |
| Contrato disponible | 166_2026 |

| El mantenimiento tiene relación con cuál componente: | CCM |
| Información ubicación CCM: | Estacion de policia |

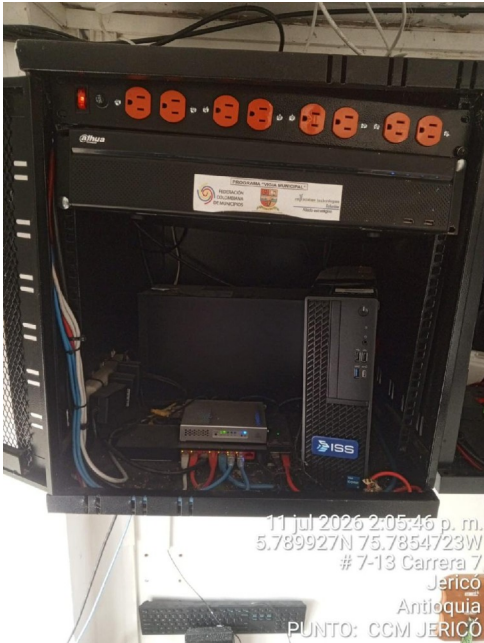
| Foto rack de comunicaciones | |

| Estado del rack: | REGULAR |

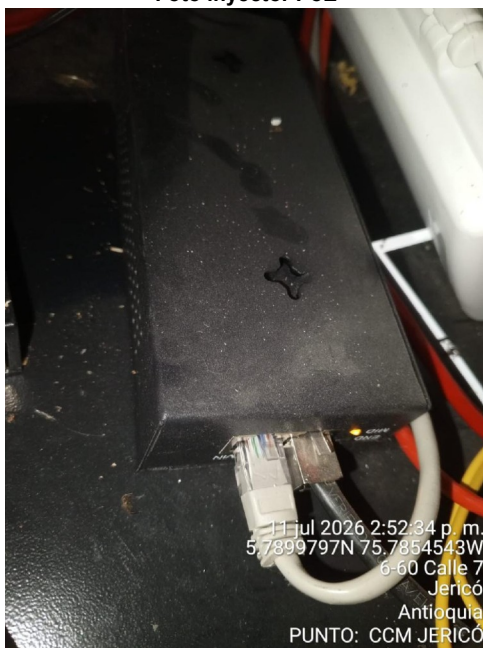
Foto inyector PoE

| Estado inyector PoE: | BUENO |

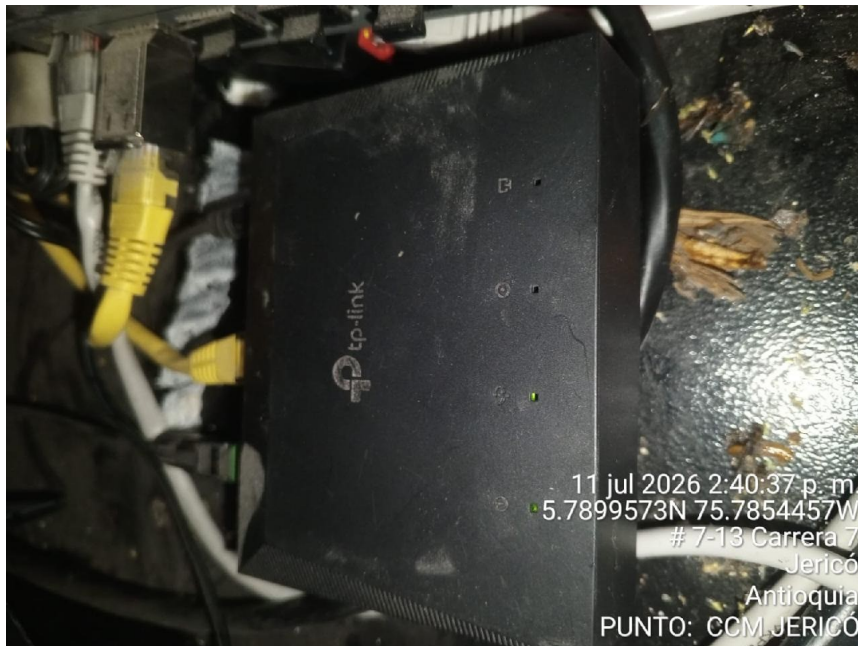
Foto switch

BUENO

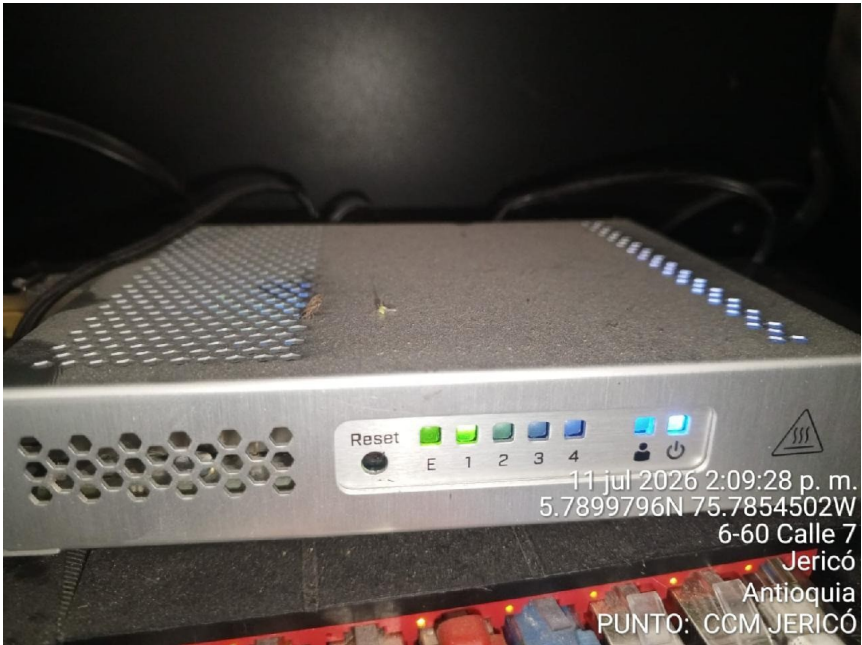
Foto enrutador VPN

| Estado enrutador VPN: | BUENO |
