**FICHA TÉCNICA DIAGNÓSTICO  
MANTENIMIENTO  
Proyecto Tasa de Seguridad**

| Dirección del punto / sector | Calle 3, Jericó, Antioquia |

| Información Ubicación CCTV | PVV 1 Casa del Deporte |

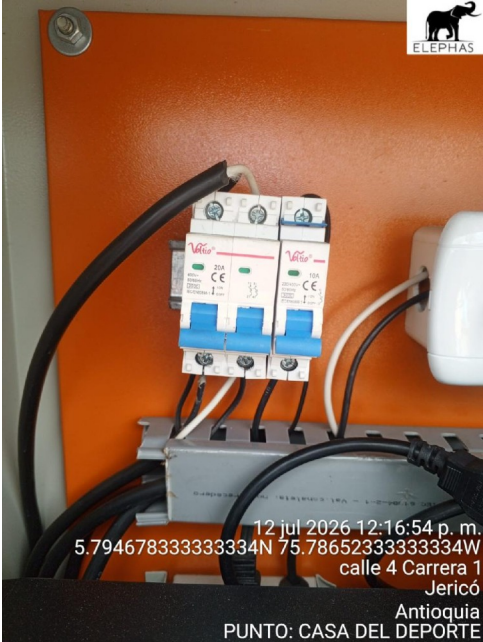
| ACOMETIDA ELÉCTRICA | |
|---|---|
| Foto Cables | |

| ACOMETIDA ELÉCTRICA | |
|---|---|
| Estado Cables: | BUENO |
