| Operador | ELEPHAS SAS |
| Contrato disponible | 166_2026 |

| El mantenimiento tiene relacion con cual componente: | CCTV |
| Información Ubicación CCTV | PVV 3 La 40 |

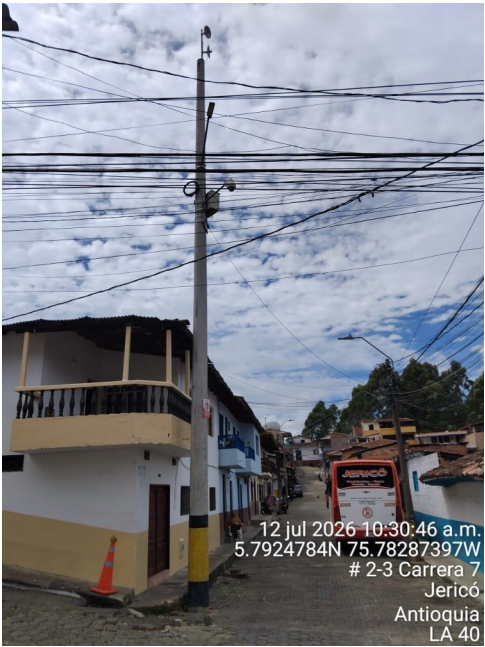
| Estado en el que se encuentra el anclaje: | | BUENO |

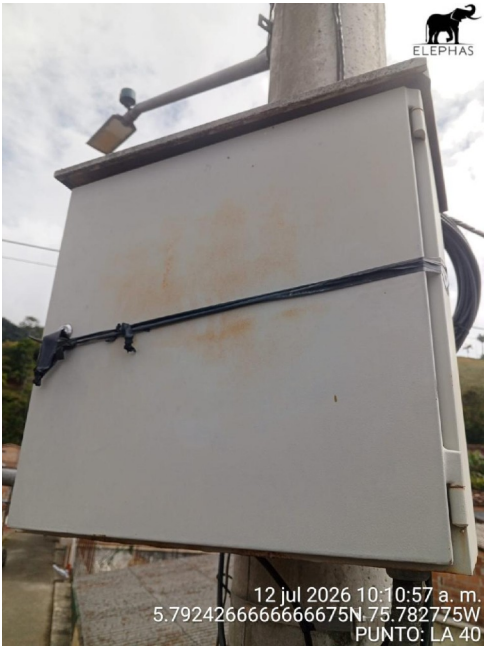
| Existe Gabinete Metálico: | | MALO |
| Observaciones Gabinete: | | EL gabinete se encuentra malo y requiere ser cambiado |

| Justificación | Se requiere del cambio del gabinete por alto deterioro |
| Justificación | Se debe de instlar un gabinete nuevo |

| Ingrese observaciones generales y detalles | Se requiere el cambio de gabinete, la instalacion de DPS, puesta a tierra y |

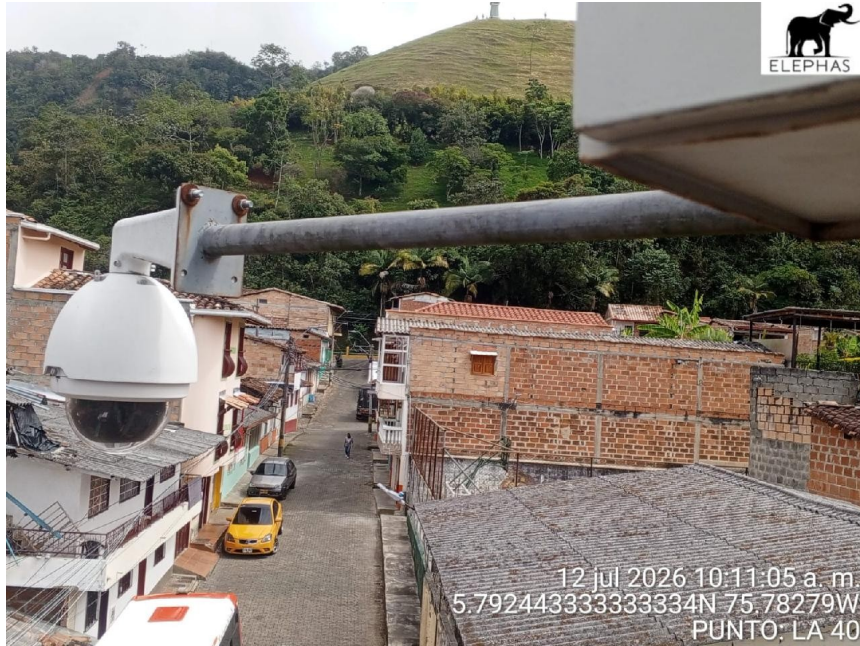
| Existe Brazo de Soporte: | SI |
| Estado Brazo de Soporte: | BUENO |

| Requiere Brazo de Soporte: | NO |

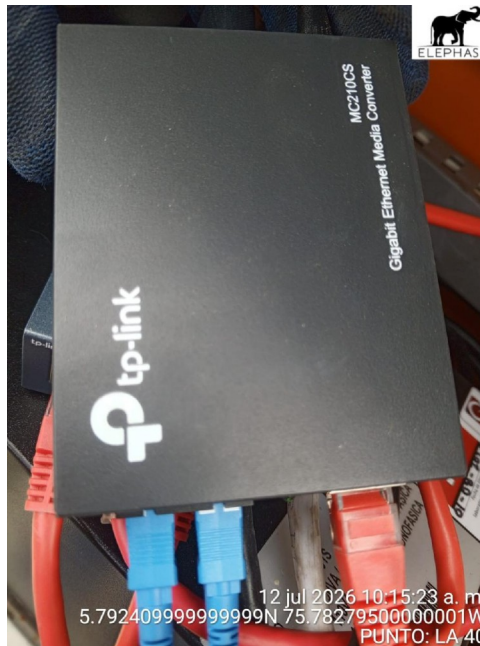
| Existe Convertidor Monomodo: | SI |
| Estado Convertidor Monomodo: | BUENO |

| Requiere Convertidor Monomodo: | NO |

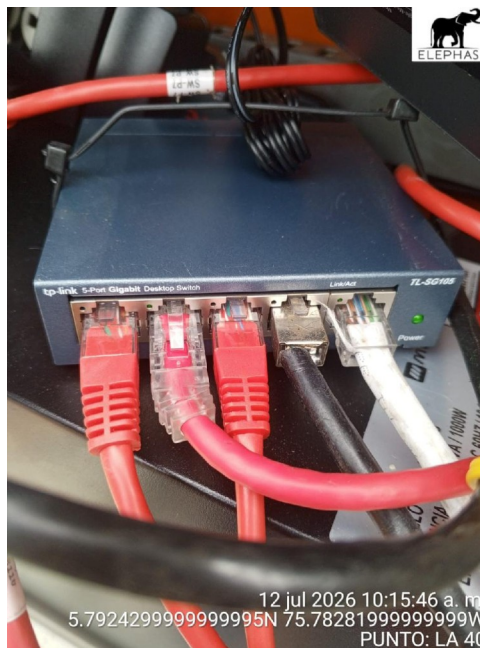
| Existe Switch: | SI |
| Estado Switch: | BUENO |

| Requiere Switch: | NO |

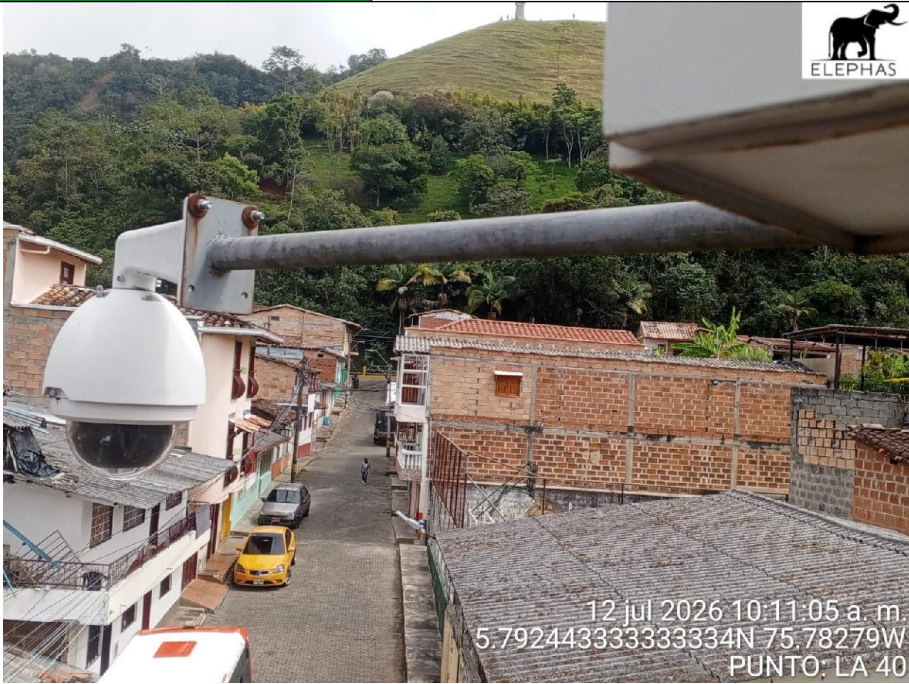
| Tipo de cámara | PTZ |

| Estado de la cámara | | BUENO |
