**FICHA TÉCNICA DIAGNÓSTICO  
MANTENIMIENTO  
Proyecto Tasa de Seguridad**

| Dirección del punto / sector | Fonda La Terraza Parrilla Bar |

| Información Ubicación CCTV | PVV 4 Parque La Terraza |

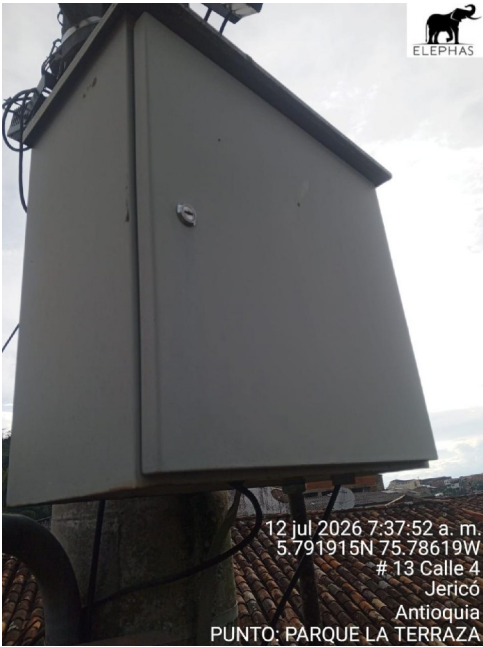
| Existe Gabinete Metálico: | | REGULAR |
| Observaciones Gabinete: | | Se requiere cambio de gabinete, ya que el actual se encuentra deteriorado |

| Justificación | Se requiere realizar el cambio del gabinete por averiacion del mismo |

Se requiere del cambio del gabinete, del suministro e instalacion de 1  
transformador reductor, DPS, puesta a tierra y caja de 50X50

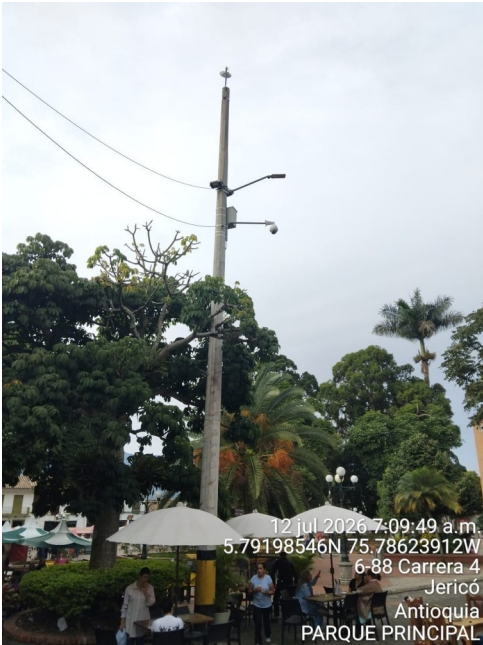
| Estado Brazo de Soporte: | BUENO |

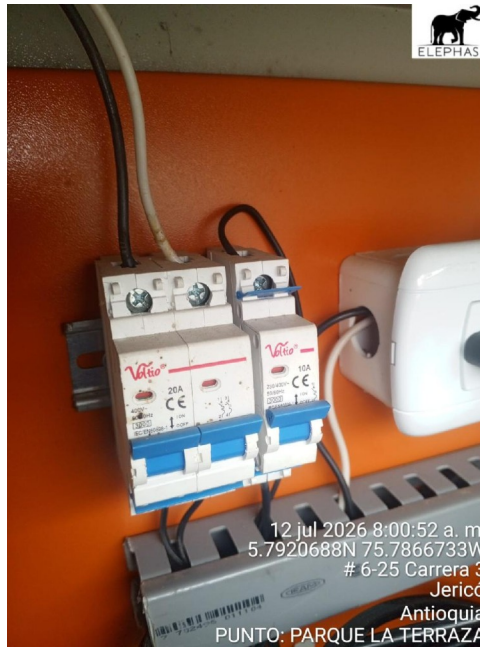
Foto Cables

| Estado Cables: | BUENO |

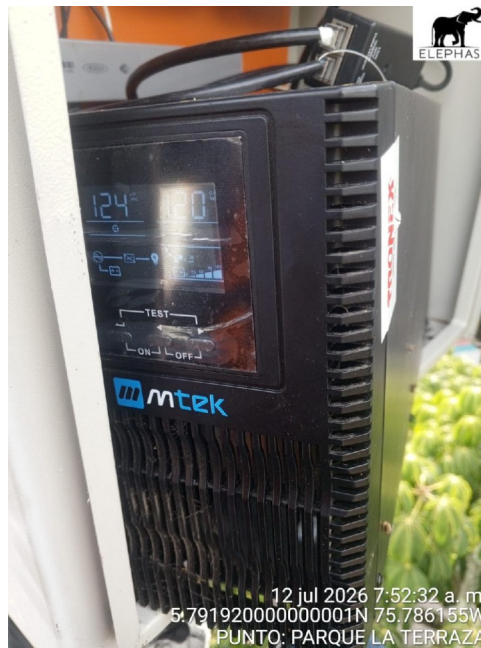
Foto UPS

| Estado UPS: | BUENO |

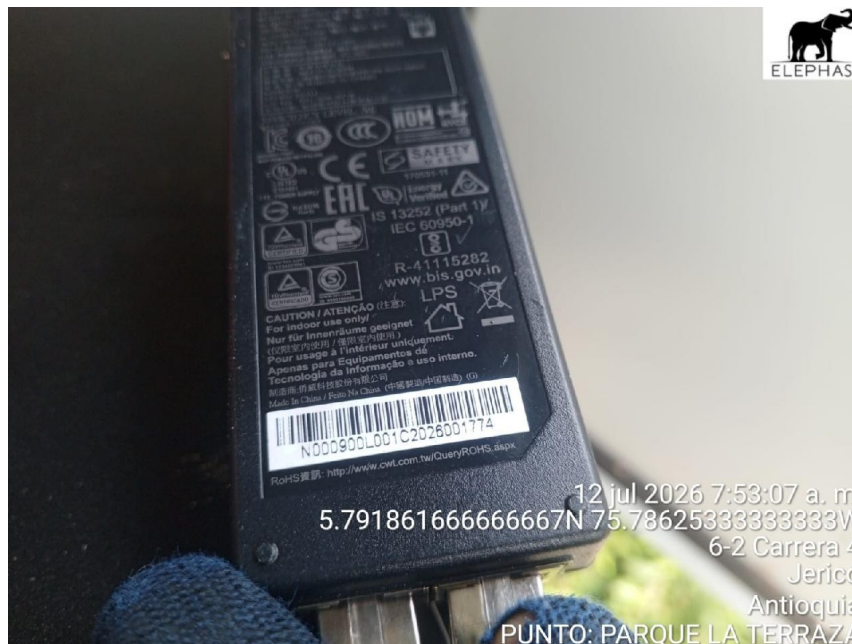
| Estado Inyector PoE: | BUENO |

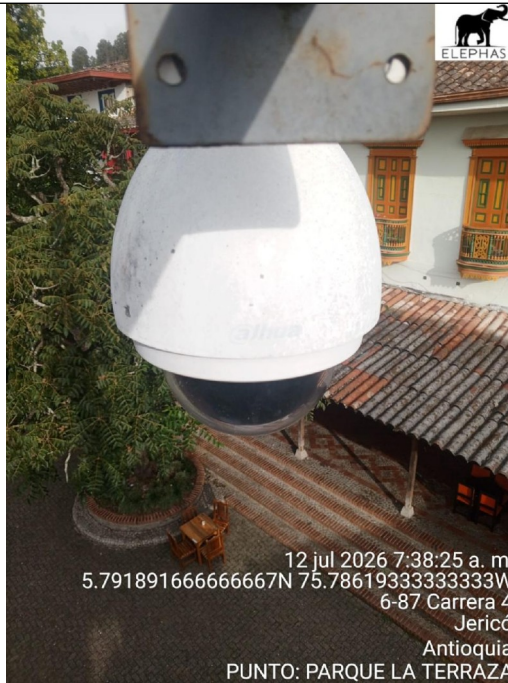
| Tipo de cámara | PTZ |
| Estado de la cámara | BUENO |
