# FICHA TÉCNICA DIAGNÓSTICO MANTENIMIENTO Proyecto Tasa de Seguridad

| Dirección del punto / sector | Carrera 6, Jerico, Antioquia |

| Información Ubicación CCTV | PVV 5 Rondinela |

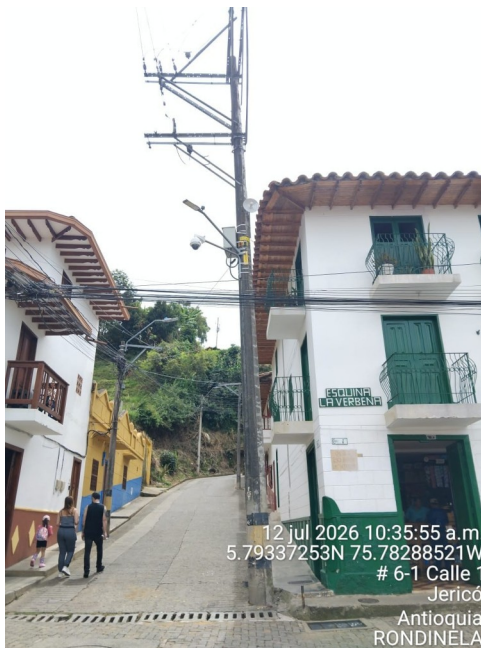
| ANCLAJE | |
|---|---|
| Estado en el que se encuentra el anclaje: | BUENO |

NO

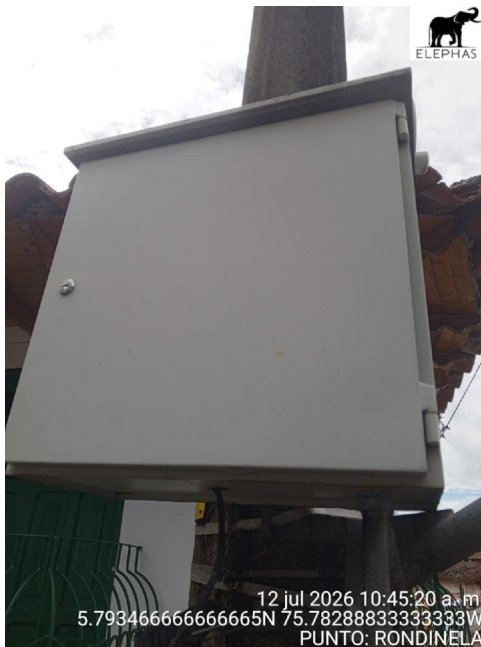
BUENO

No

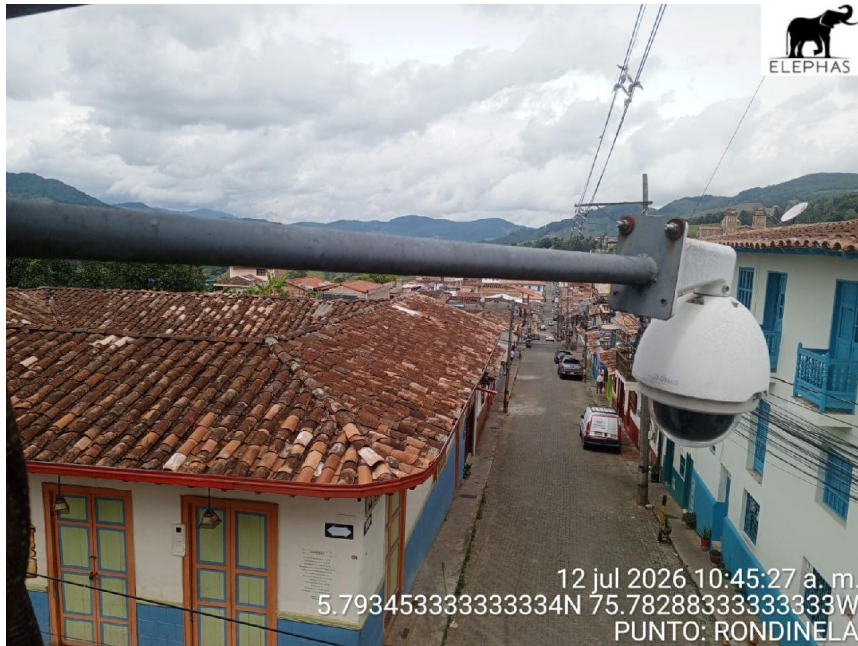
Existe Brazo de Soporte: SI  
Estado Brazo de Soporte: BUENO

Requiere Brazo de Soporte: NO

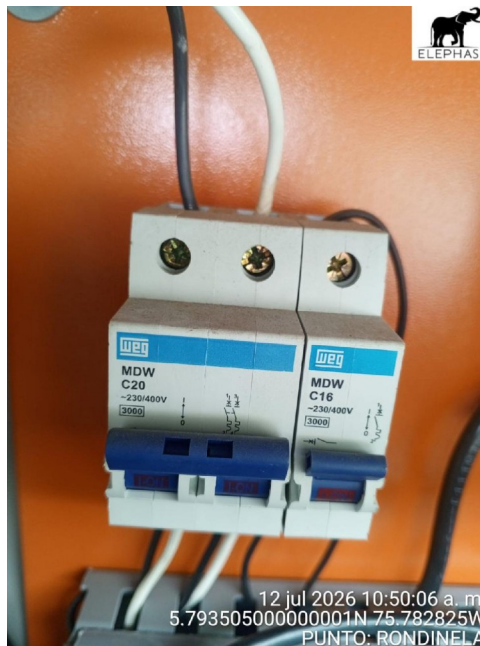
Foto Cables

Existen Cables: SI  
Estado Cables: BUENO

| Requiere Cables: | NO |

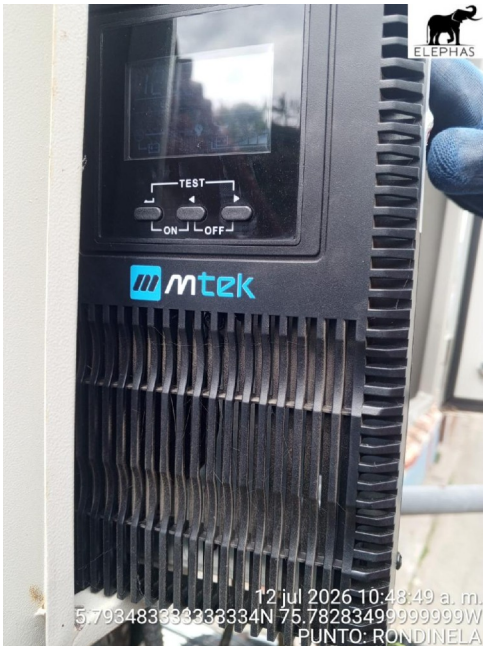
| Estado UPS: | BUENO |

| Requiere UPS: | NO |

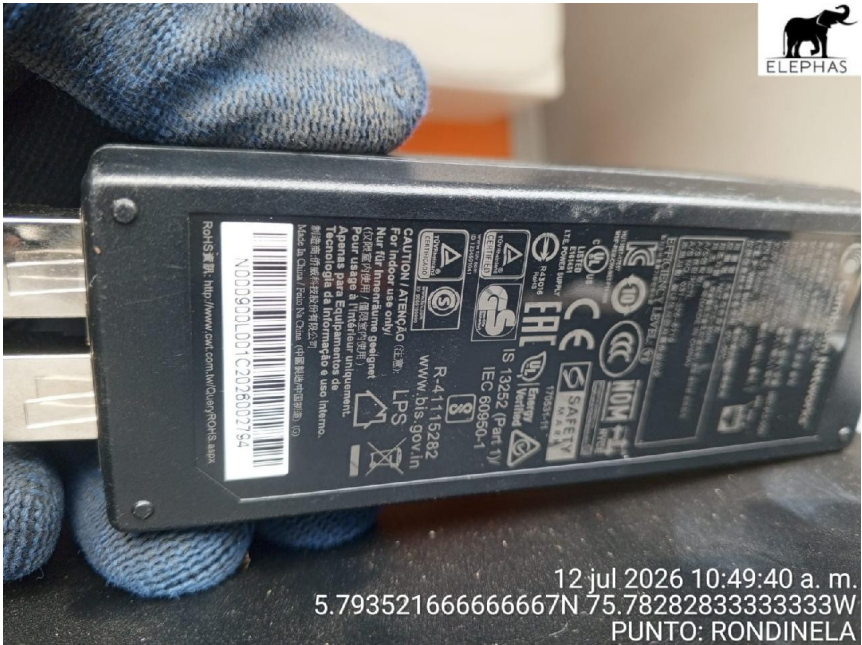
| Estado Inyector PoE: | BUENO |

| Requiere Inyector PoE: | NO |

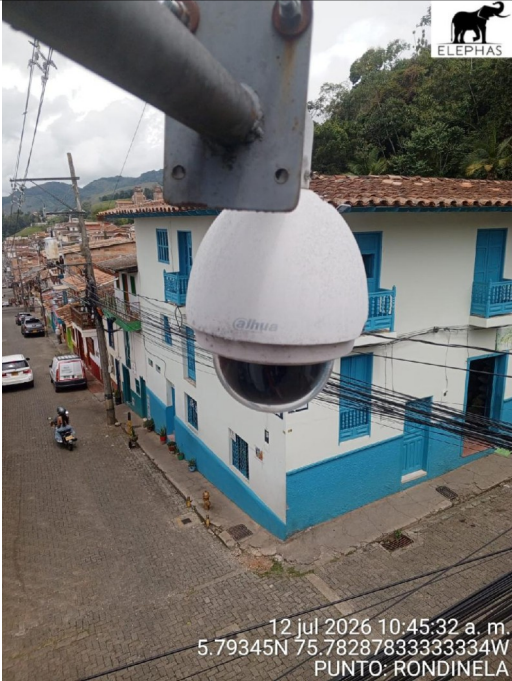
| Tipo de cámara | PTZ |
| Estado de la cámara | BUENO |

| ¿Requiere Cámara? | NO |

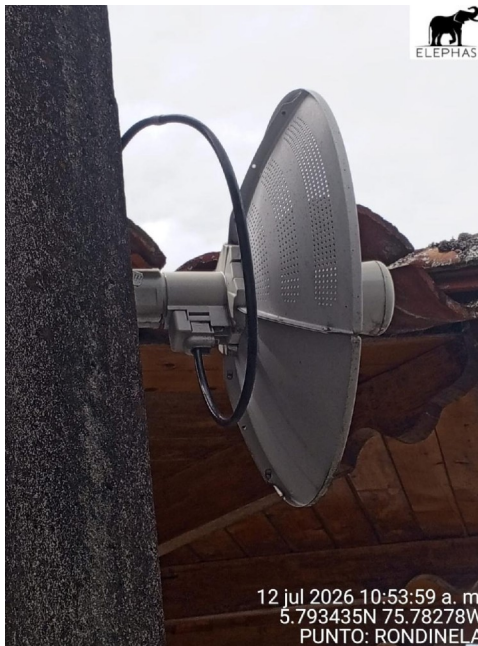
| Estado Equipo TX/RX: | BUENO |

NO
