| Operador | ELEPHAS SAS |
| Contrato disponible | 166_2026 |

| El mantenimiento tiene relacion con cual componente: | CCTV |
| Información Ubicación CCTV | PVV 6 y PVV 7 Zona Comercio |

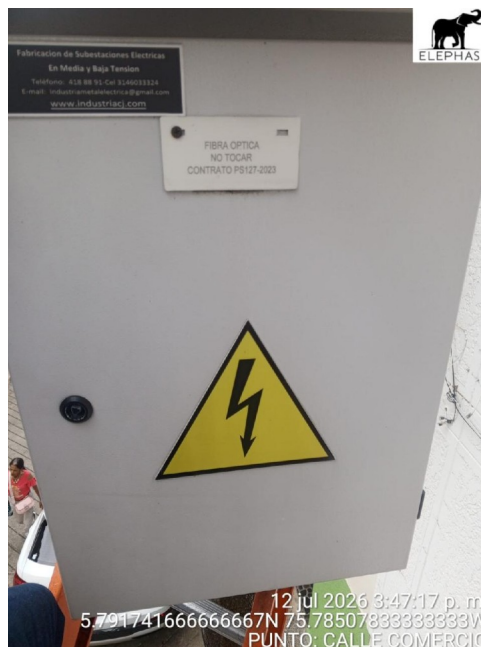
BUENO

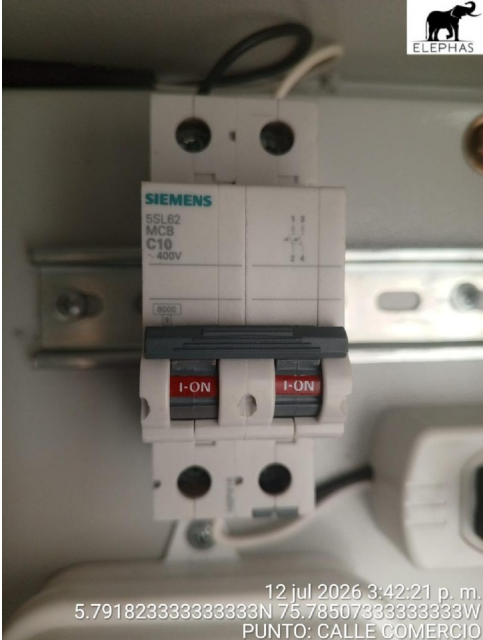
| Foto Cables | |

| Estado Cables: | BUENO |

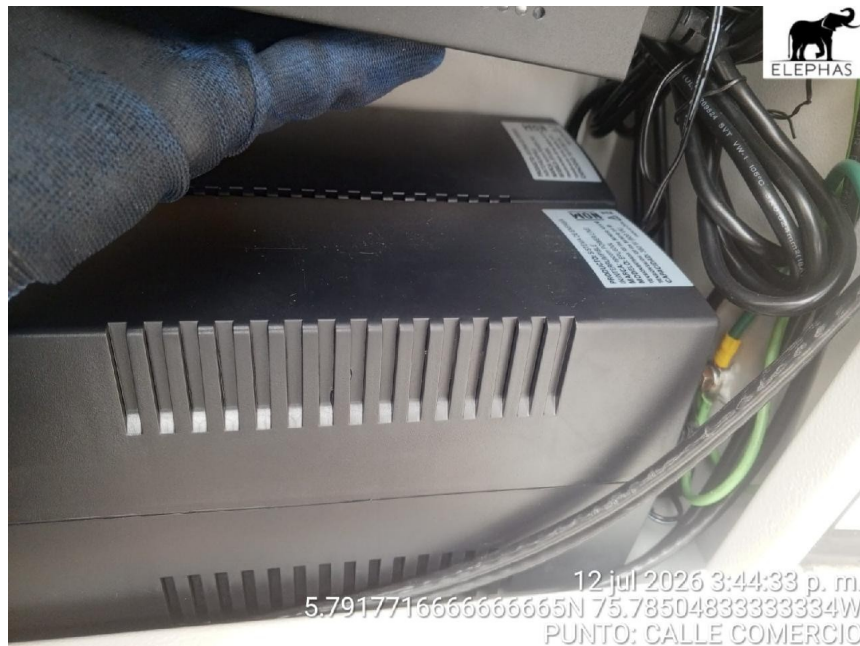
Foto UPS

| Estado UPS: | BUENO |
