| Operador | ELEPHAS SAS |
| Contrato disponible | 166_2026 |

| El mantenimiento tiene relacion con cual componente: | CCTV |
| Información Ubicación CCTV | PVV 8 Zona Industrial |

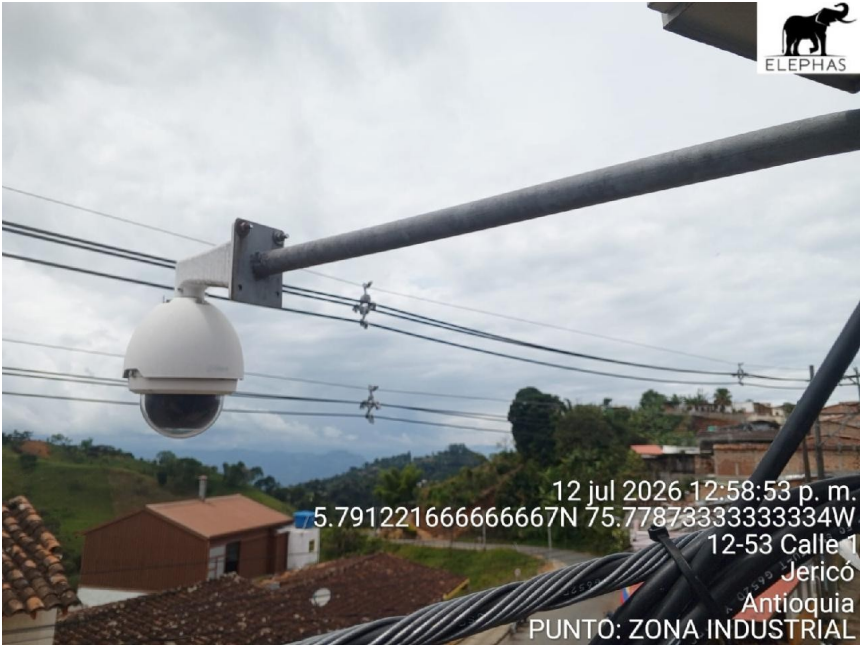
| Estado Brazo de Soporte: | BUENO |

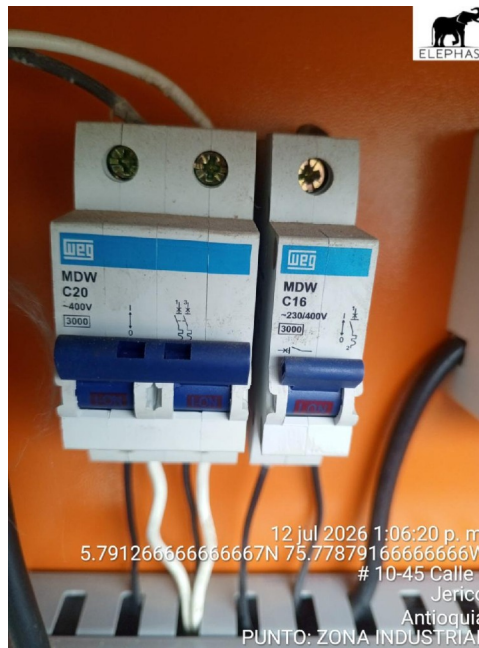
Foto Cables

| Estado Cables: | BUENO |

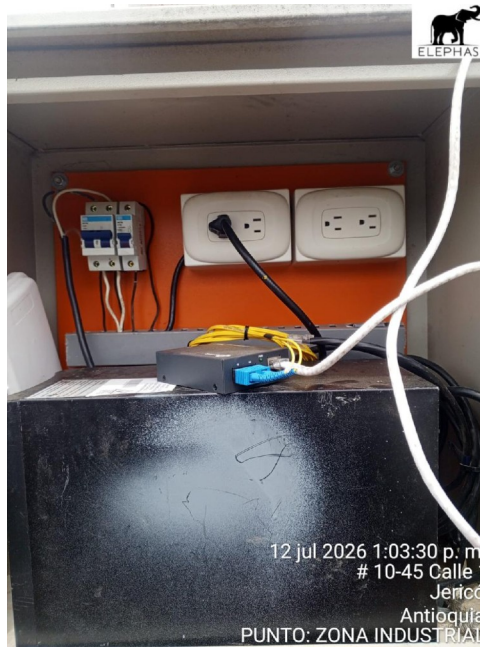
Foto UPS

| Estado UPS: | BUENO |

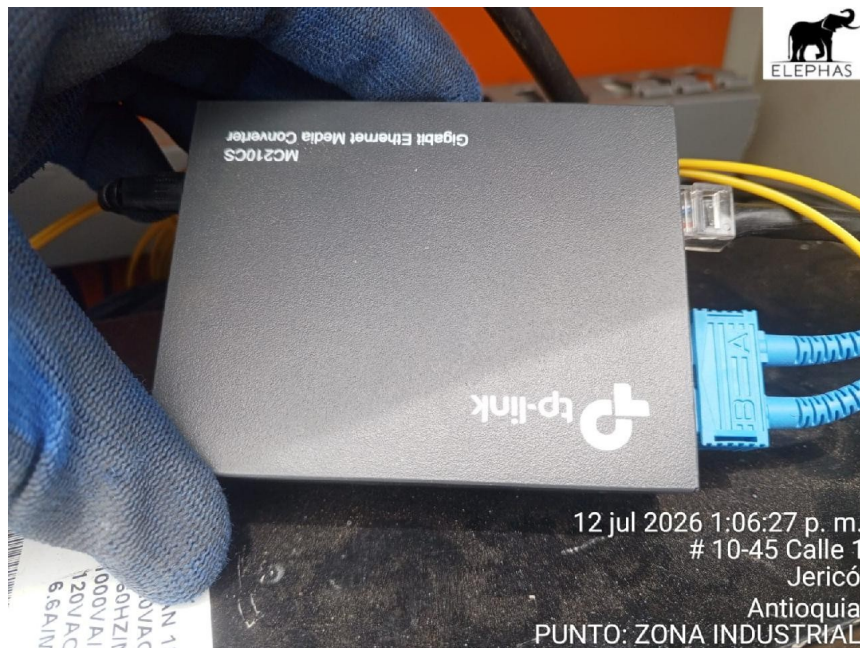
| Estado Convertidor Monomodo: | BUENO |
