# FICHA TÉCNICA DIAGNÓSTICO MANTENIMIENTO Proyecto Tasa de Seguridad

| Contrato disponible | 166_2026 |

| Dirección del punto / sector | Parque Principal |

| Información Ubicación CCTV | PVV 9 Alcaldía |

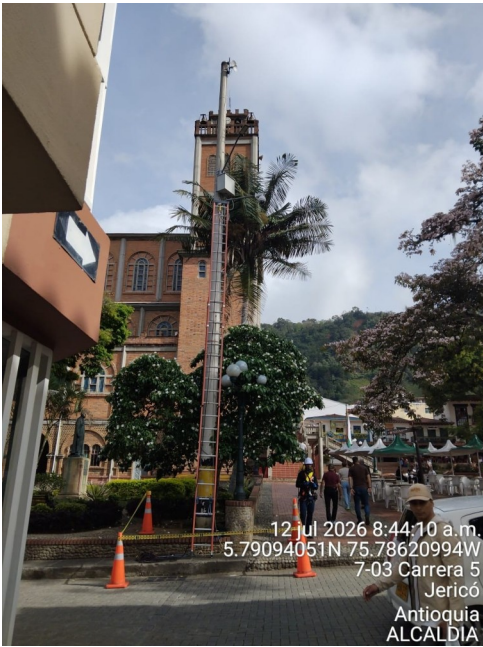
| Estado en el que se encuentra el anclaje: | BUENO |

| Requiere Cambio de anclaje: | NO |

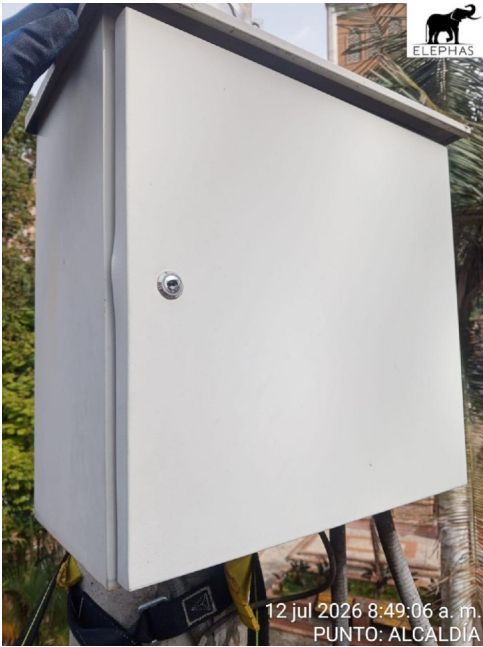
| Existe Gabinete Metálico: | BUENO |

| Requiere Gabinete Metálico: | No |

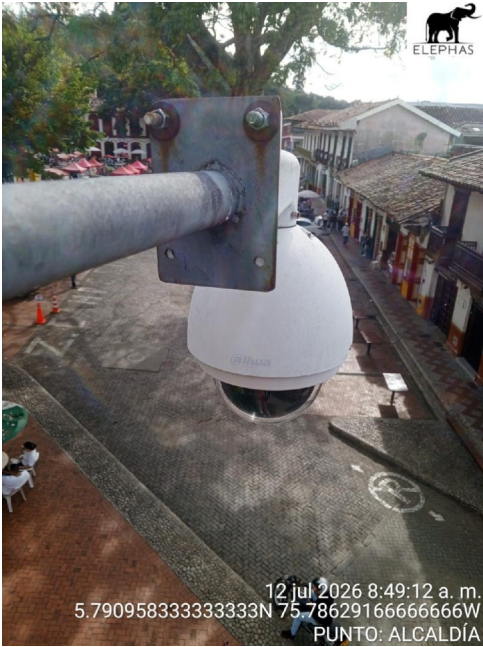
| Estado Brazo de Soporte: | BUENO |

| Requiere Brazo de Soporte: | NO |

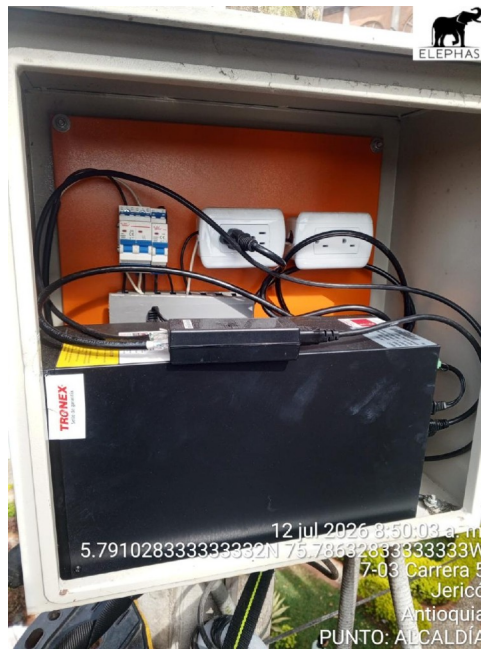
Foto UPS

| Estado UPS: | BUENO |

| Requiere UPS: | NO |

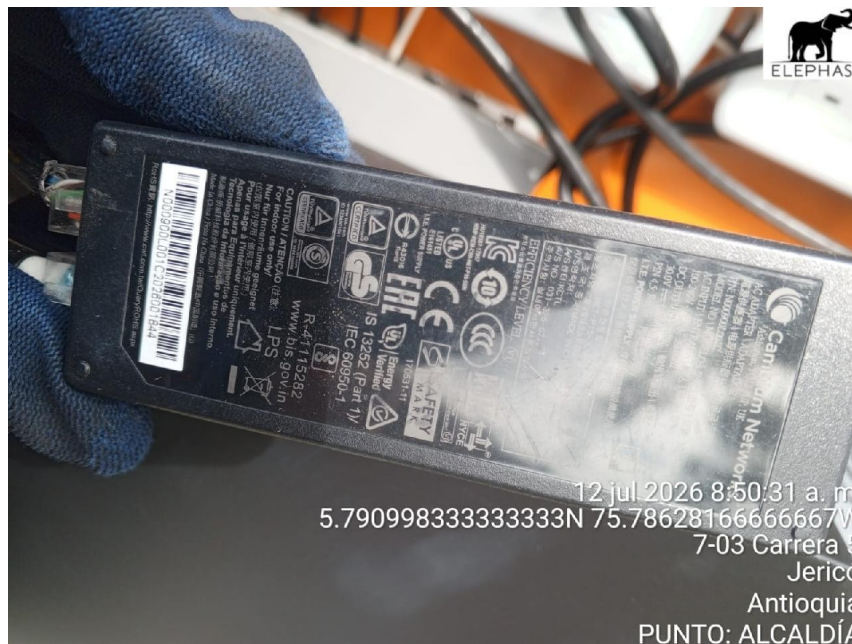
| Estado Inyector PoE: | BUENO |

| Requiere Inyector PoE: | NO |

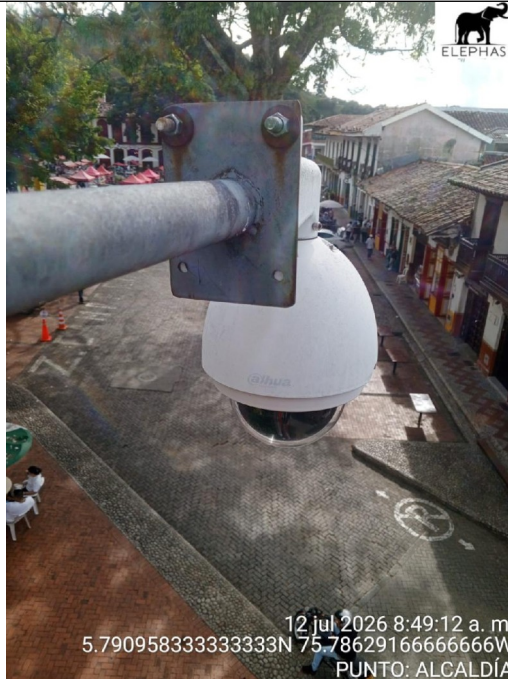
| Tipo de cámara | PTZ |
| Estado de la cámara | BUENO |

| ¿Requiere Cámara? | NO |
