## 1. LOCALIZACIÓN DEL DIAGNÓSTICO

| Municipio | La Pintada |

| El mantenimiento tiene relación con cuál componente: | CCM |
| Información ubicación CCM: | Guardia de Estacion de Policia |

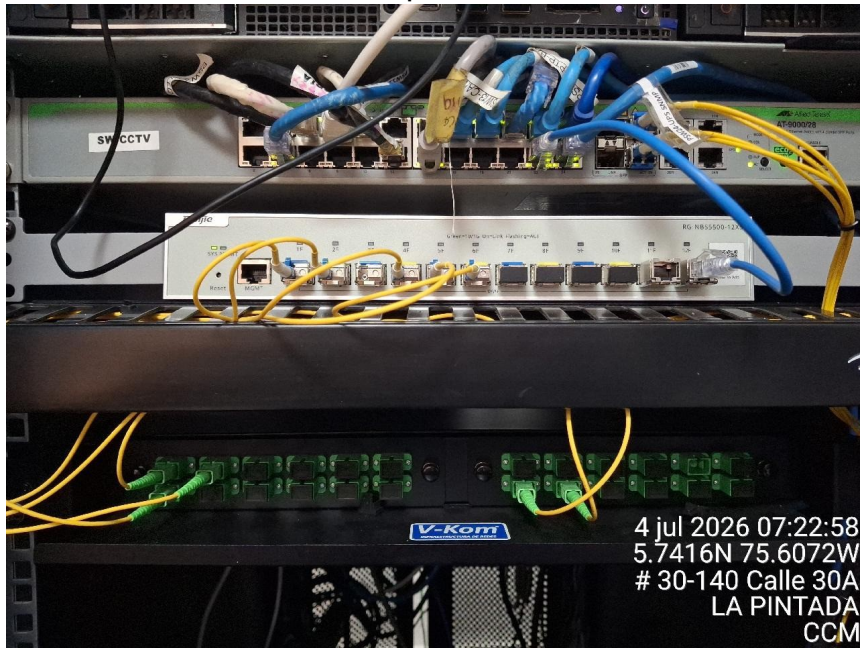
Foto patch cord

| Estado patch cord: | BUENO |

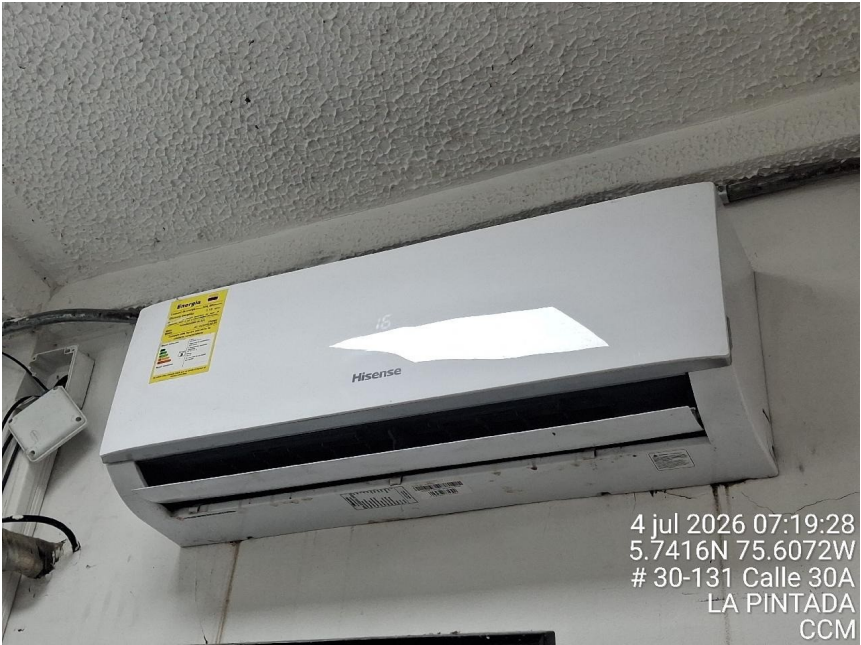
| Foto equipo A/C mini split | |

| Estado equipo A/C mini split: | REGULAR |
| Observaciones equipo A/C mini split: | El aire presenta fuga, requiere de mantenimiento correctivo |

| ACTIVIDAD EXTRA | |
|---|---|
| Descripción de la actividad | MAN-OE1MANTENIMIENTO CORRECTIVO DE AIRE ACONDICIONADO |
| Justificación | Se debe de realizar mantenimiento correctivo al aire acondicionado ya que presenta fuga |
