# FICHA TÉCNICA DIAGNÓSTICO MANTENIMIENTO Proyecto Tasa de Seguridad

| Contrato disponible | 166_2026 |

| Información Ubicación CCTV | PVV 2 Buena Vista |

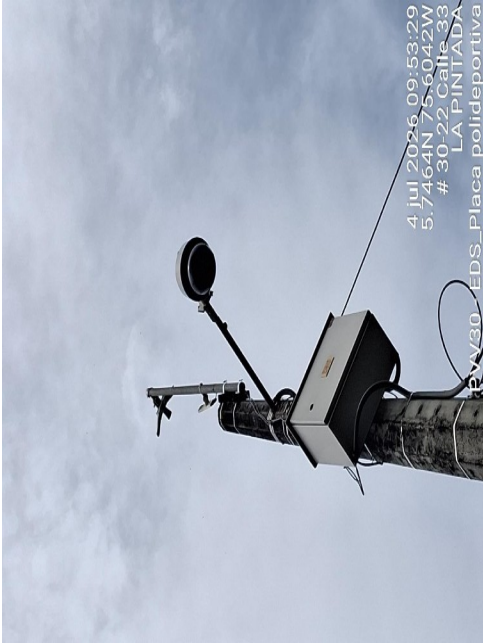
| BRAZO DE SOPORTE | |

| Existe Brazo de Soporte: | SI |
| Estado Brazo de Soporte: | BUENO |

| Requiere Brazo de Soporte: | NO |
