# FICHA TÉCNICA DIAGNÓSTICO MANTENIMIENTO Proyecto Tasa de Seguridad

| Contrato disponible | 166_2026 |

| El mantenimiento tiene relacion con cual componente: | CCTV |
| Información Ubicación CCTV | PVV 10 Puente Viejo |

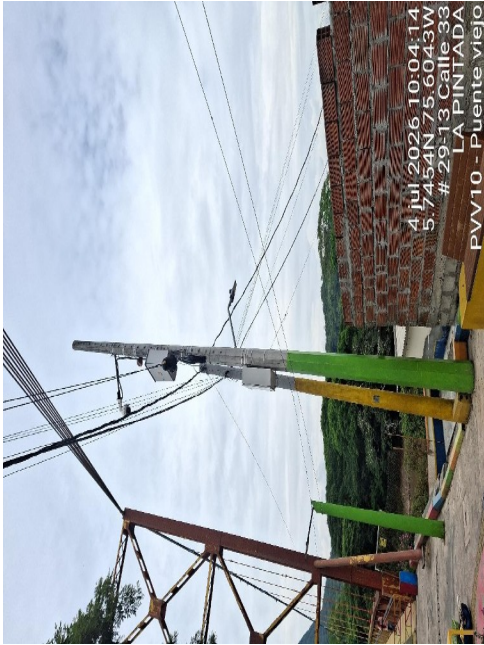
| Estado en el que se encuentra el anclaje: | BUENO |

| Requiere Cambio de anclaje: | NO |

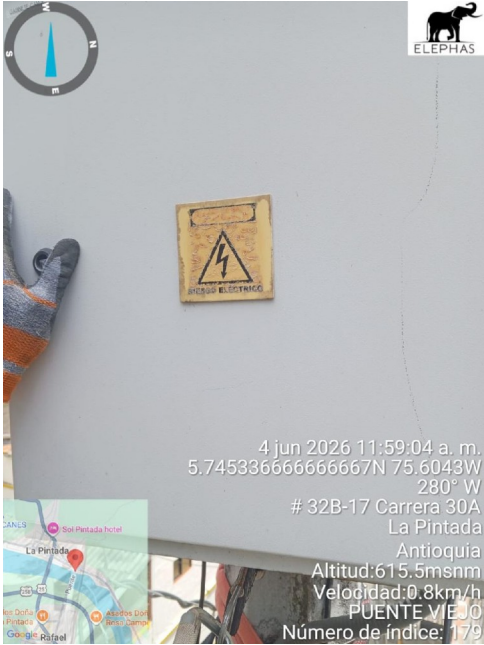
| Existe Gabinete Metálico: | BUENO |

| Requiere Gabinete Metálico: | No |

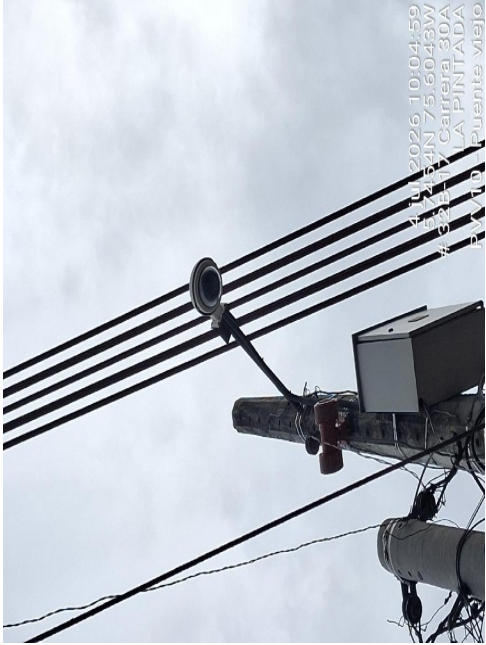
| Estado Brazo de Soporte: | BUENO |

| Requiere Brazo de Soporte: | NO |

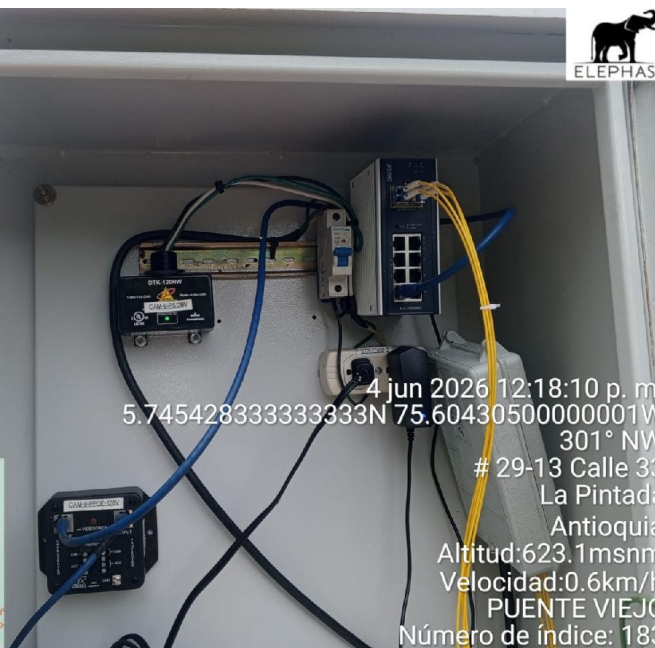
Foto Cables

| Estado Cables: | BUENO |

| Requiere Cables: | NO |

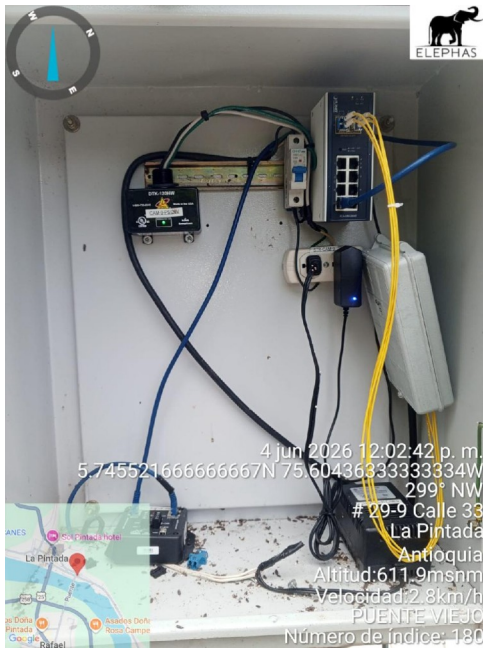
| 🌐 FIBRA ÓPTICA MONOMODO 24 HILOS | |
|---|---|
| Estado Switch: | BUENO |

| Requiere Switch: | NO |

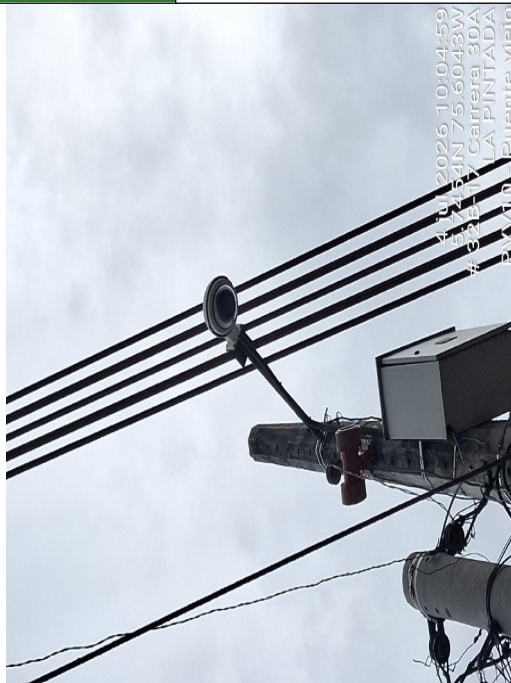
| Tipo de cámara | PTZ |
| Estado de la cámara | BUENO |

| ¿Requiere Cámara? | NO |
