**FICHA TÉCNICA DIAGNÓSTICO  
MANTENIMIENTO  
Proyecto Tasa de Seguridad**

| Municipio | La Pintada |
| Fecha diagnóstico | 12/08/2026 |

| Información Ubicación CCTV | PVV 13 La Playa |

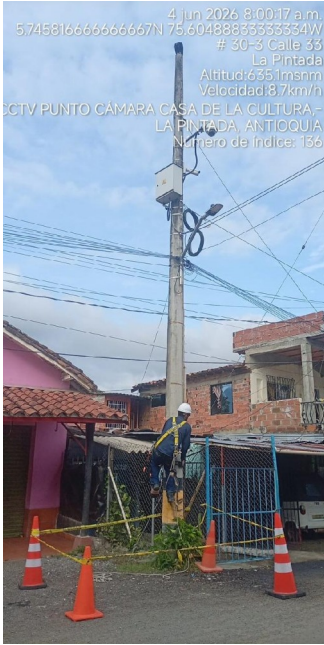
| Estado en el que se encuentra el anclaje: | | BUENO |

| Requiere Cambio de anclaje: | | NO |

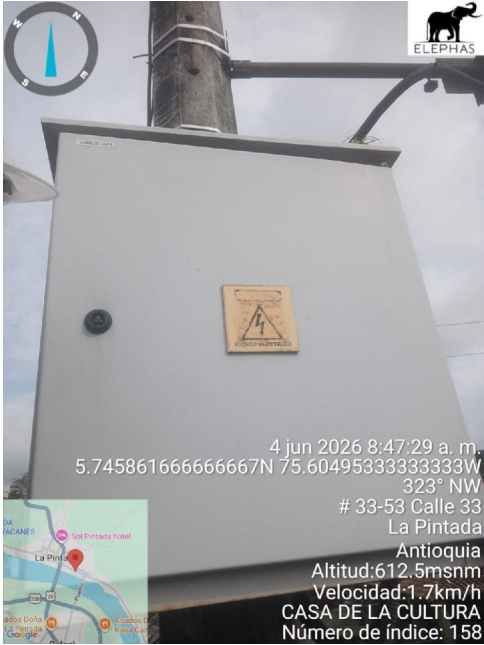
| Existe Gabinete Metálico: | | BUENO |

| Requiere Gabinete Metálico: | | No |
| Requiere Kit de Ventilación Doble: | | NO |

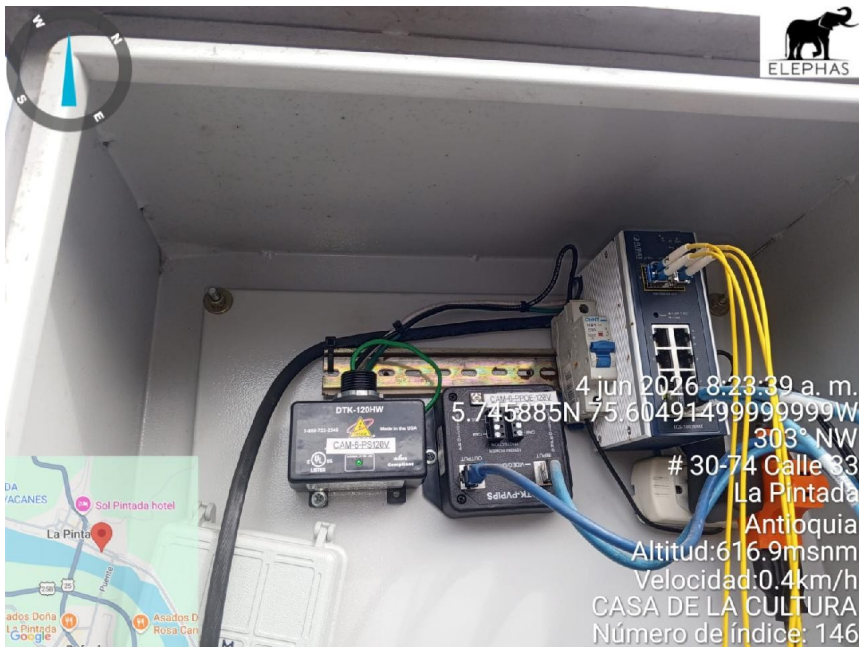
| Estado Cables: | BUENO |

| Requiere Cables: | NO |

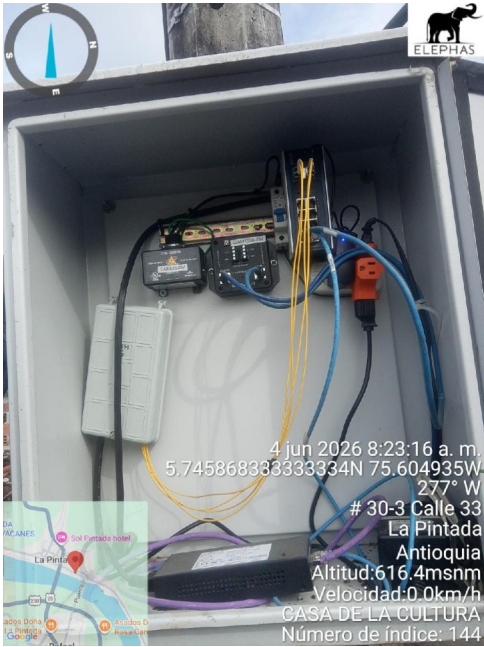
| Foto Protección | |

| Estado Protección: | BUENO |

| Requiere Protección: | NO |

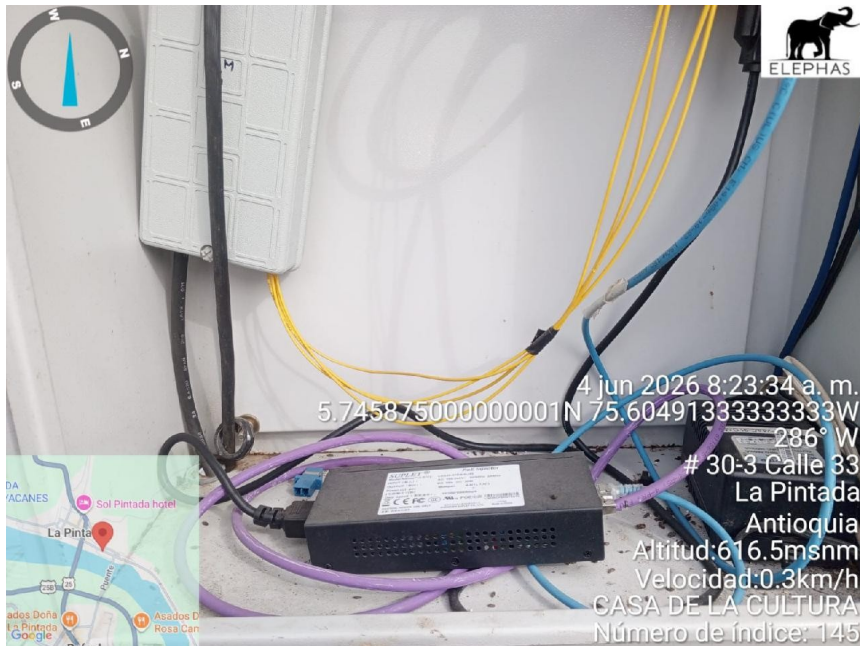
| Estado Fibra Óptica: | BUENO |

Requiere Fibra Óptica:

NO

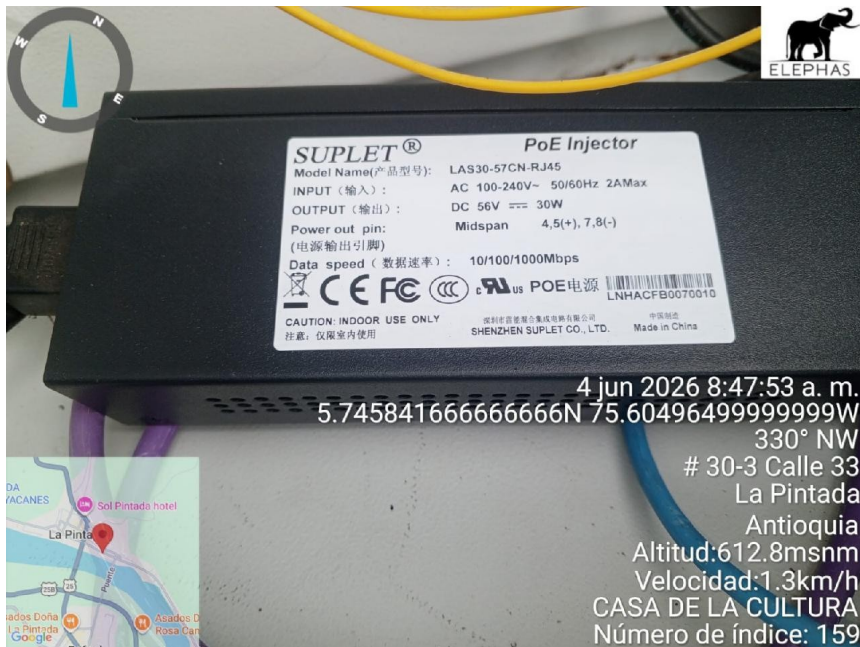
BUENO

Requiere Inyector PoE:

NO

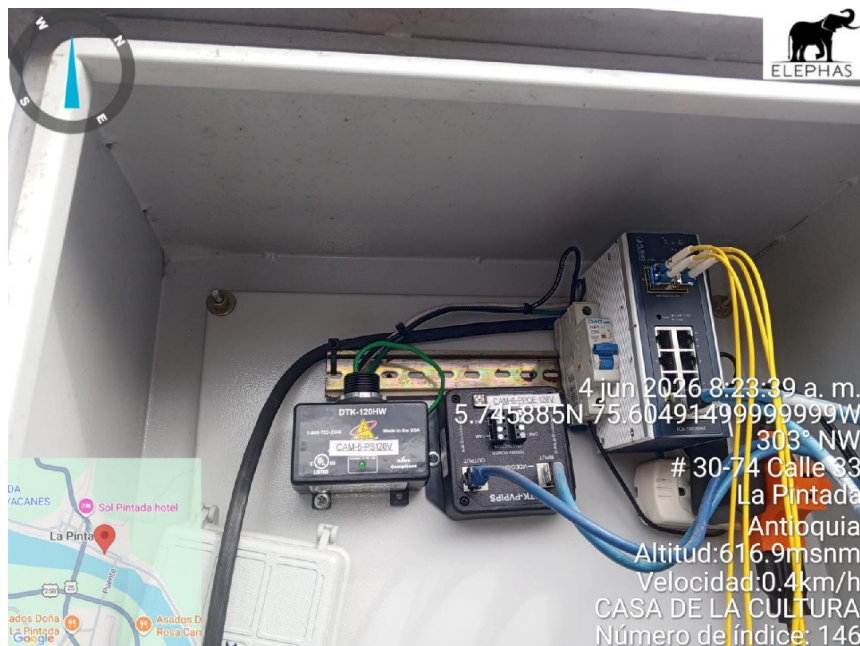
Existe Switch: SI  
 Estado Switch: BUENO

Requiere Switch: NO
