# FICHA TÉCNICA DIAGNÓSTICO MANTENIMIENTO Proyecto Tasa de Seguridad

| Dirección del punto / sector | Calle 34, La Pintada, Antioquia |

| Información Ubicación CCTV | PVV 14 La 40 |

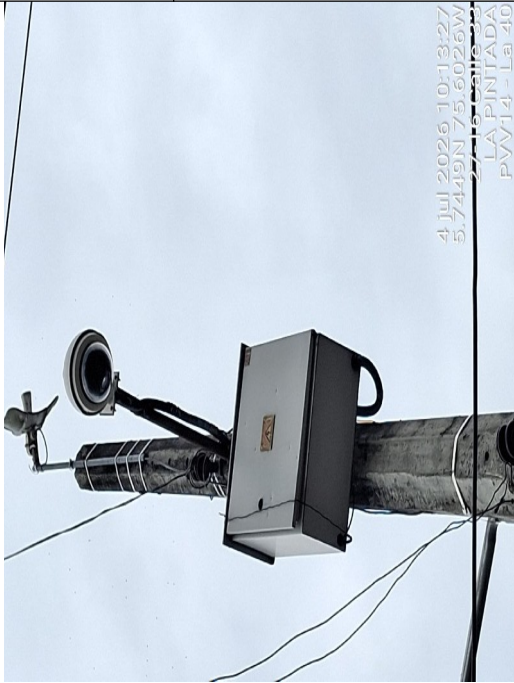
| CÁMARA EXISTENTE 1 | |

| Tipo de cámara | PTZ |
| Estado de la cámara | BUENO |

| ¿Requiere Cámara? | NO |
