# FICHA TÉCNICA DIAGNÓSTICO MANTENIMIENTO Proyecto Tasa de Seguridad

| Contrato disponible | 166_2026 |

| Dirección del punto / sector | Calle 33, La Pintada, Antioquia |

| Información Ubicación CCTV | PVV 16 Tablaza |

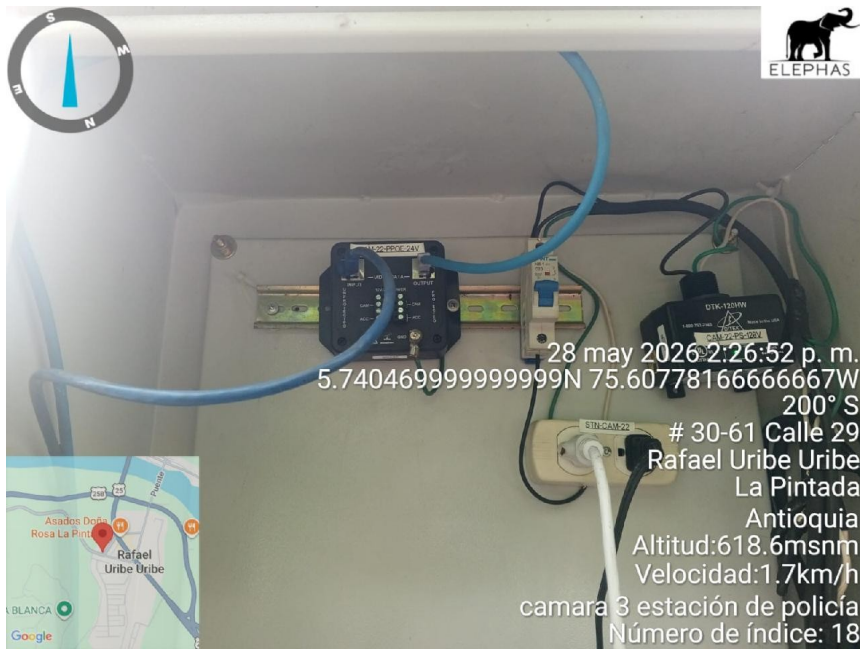
### Foto Cables

| Estado Cables: | BUENO |

| Requiere Cables: | NO |

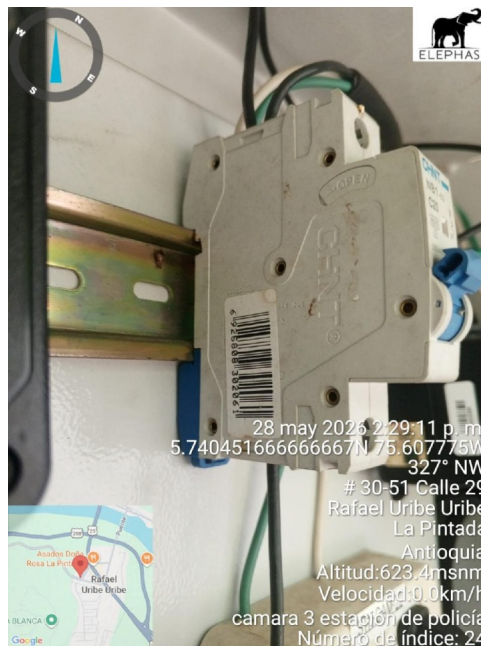
### Foto Breaker

| Estado Breaker: | BUENO |

| Requiere Breaker: | NO |
