# FICHA TÉCNICA DIAGNÓSTICO MANTENIMIENTO Proyecto Tasa de Seguridad

| Dirección del punto / sector | Carrera 33, La Pintada, Antioquia |

| El mantenimiento tiene relacion con cual componente: | CCTV |
| Información Ubicación CCTV | PVV 1 Pueblo Nuevo |

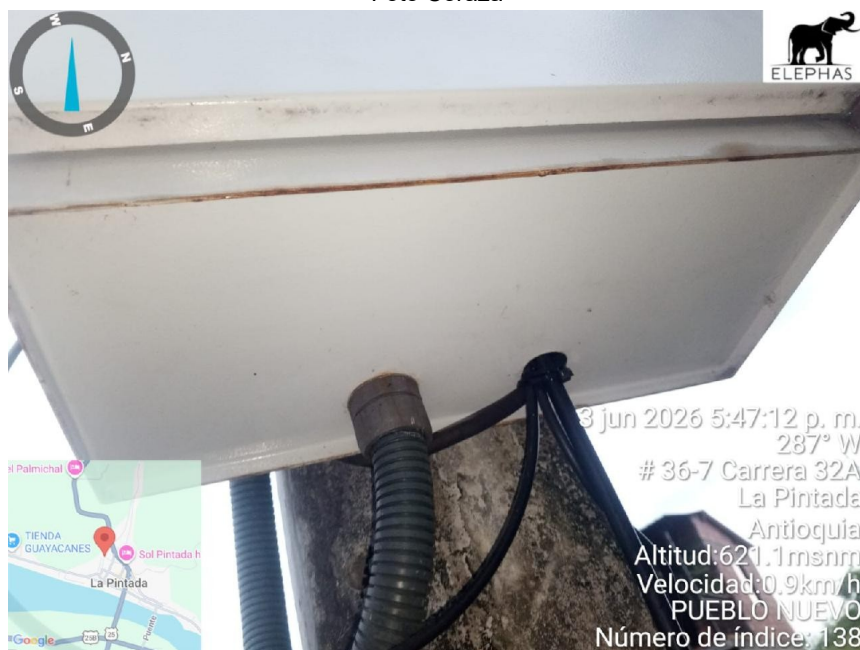
Foto Coraza

| Estado Coraza: | BUENO |

| Requiere Coraza 3/4": | NO |

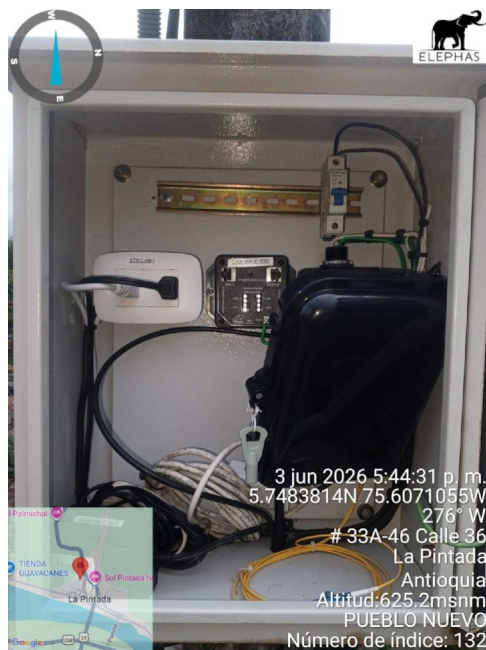
| Estado Fibra Óptica: | BUENO |

| Requiere Fibra Óptica: | NO |
