# FICHA TÉCNICA DIAGNÓSTICO MANTENIMIENTO Proyecto Tasa de Seguridad

| Dirección del punto / sector | Calle 35, La Pintada, Antioquia |

| El mantenimiento tiene relacion con cual componente: | CCTV |
| Información Ubicación CCTV | PVV 21 Zona Rosa |

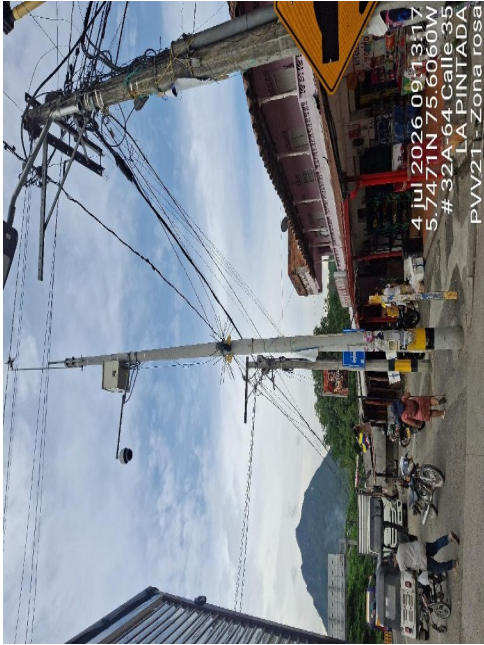
| Estado en el que se encuentra el anclaje: | BUENO |

| Requiere Cambio de anclaje: | NO |

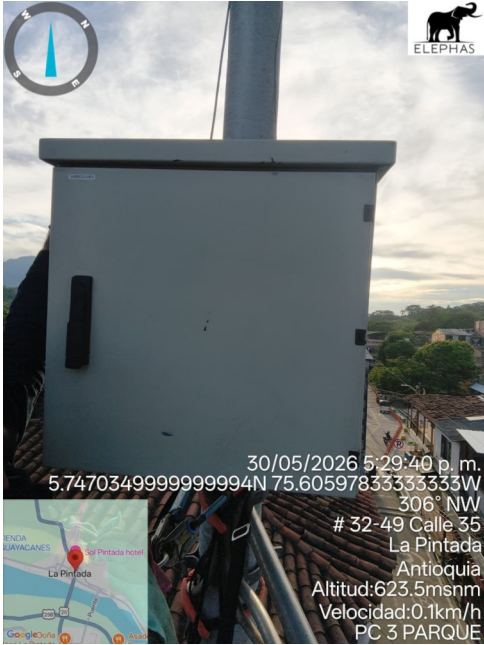
| Existe Gabinete Metálico: | BUENO |

| Requiere Gabinete Metálico: | No |

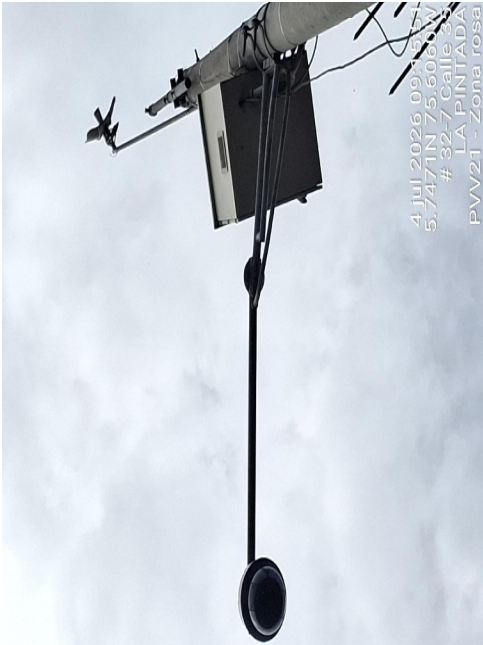
| Estado Brazo de Soporte: | BUENO |

| Requiere Brazo de Soporte: | NO |

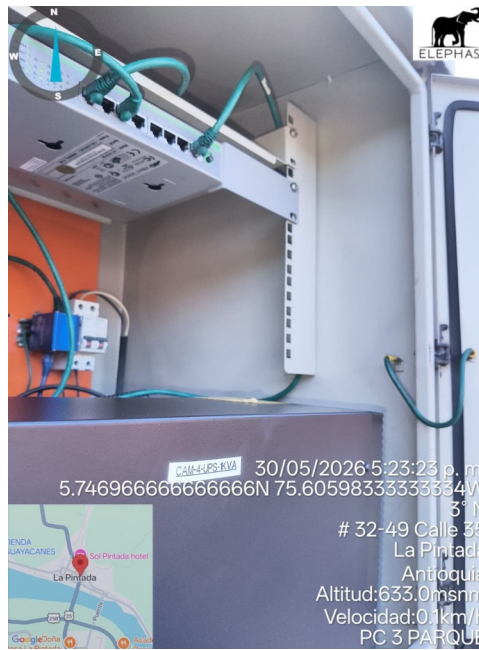
Foto Cables

| Estado Cables: | BUENO |

| Requiere Cables: | NO |

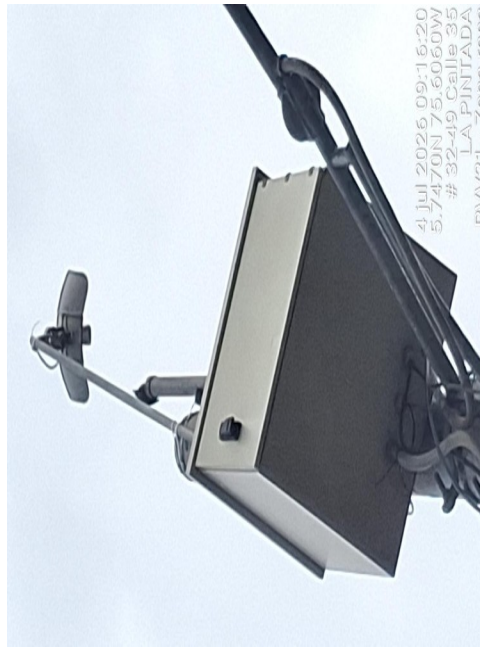
Foto Coraza

| Estado Coraza: | BUENO |

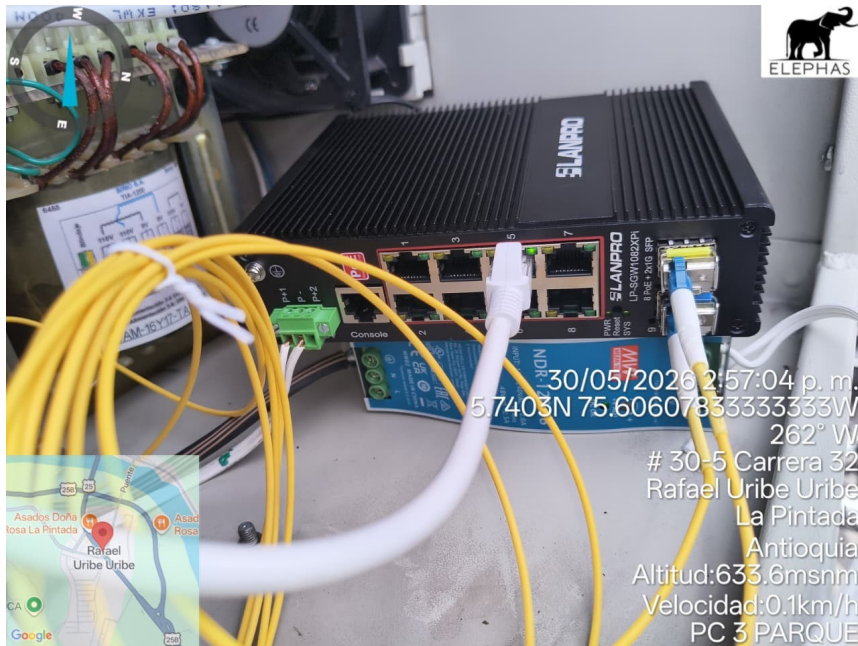
| 🌐 FIBRA ÓPTICA MONOMODO 24 HILOS | |
|---|---|
| Estado Switch: | BUENO |

| Requiere Switch: | NO |

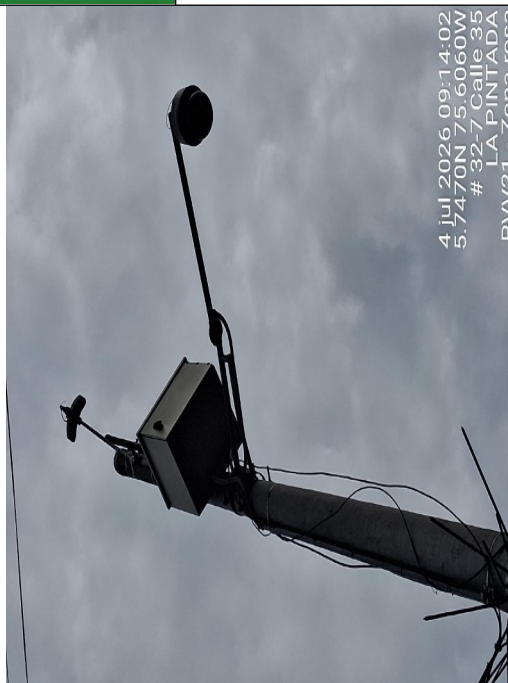
4 jul 2026 09:14:02  
5.7470N 75.6060W  
# 32-7 Calle 35  
LA PINTADA  
PVV21 - Zona rosa

| Tipo de cámara | PTZ |
| Estado de la cámara | BUENO |

| ¿Requiere Cámara? | NO |
