# FICHA TÉCNICA DIAGNÓSTICO MANTENIMIENTO Proyecto Tasa de Seguridad

| Municipio | La Pintada |

| El mantenimiento tiene relacion con cual componente: | CCTV |
| Información Ubicación CCTV | PVV 3 Comando |

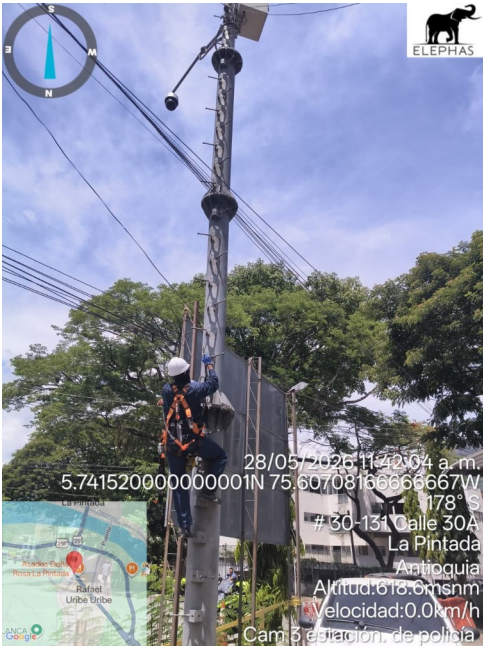
| ANCLAJE | |

| Estado en el que se encuentra el anclaje: | | BUENO |

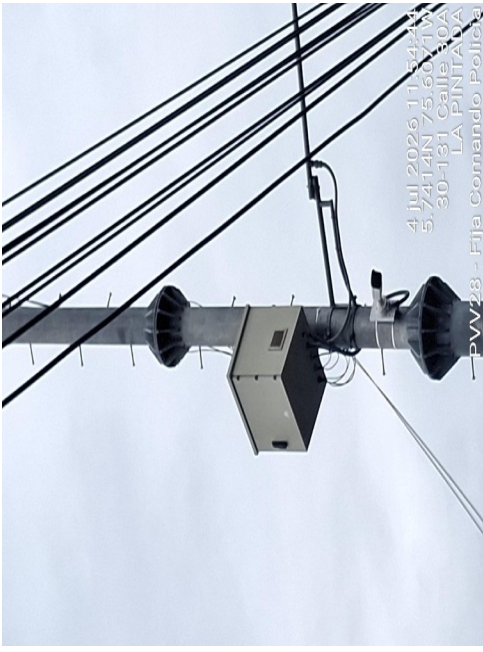
| Existe Gabinete Metálico: | | BUENO |

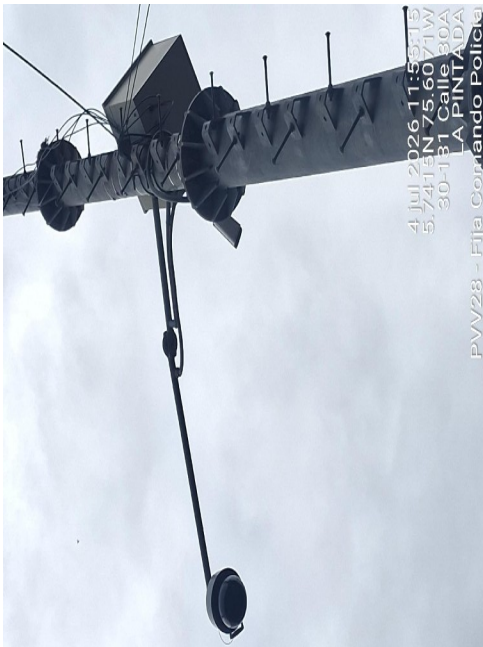
| BRAZO DE SOPORTE | |

| Estado Brazo de Soporte: | BUENO |

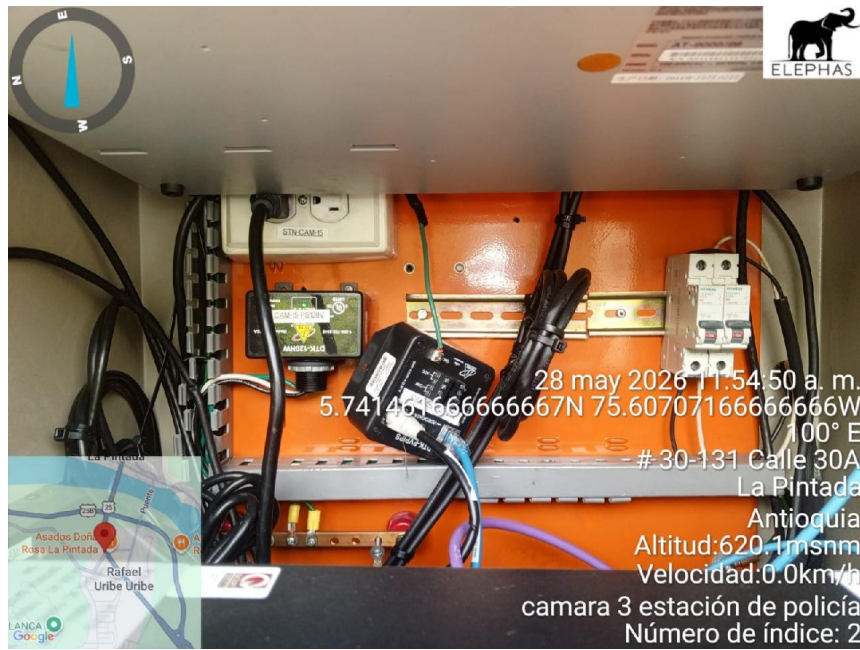
### Foto Cables

| Estado Cables: | BUENO |

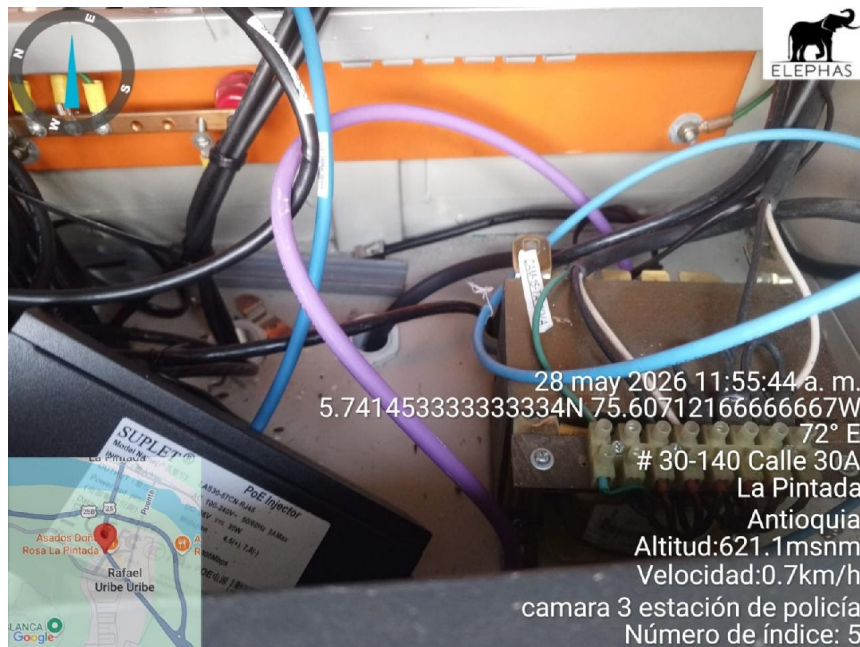
### Foto Transformador Reductor

| Estado Transformador Reductor: | BUENO |

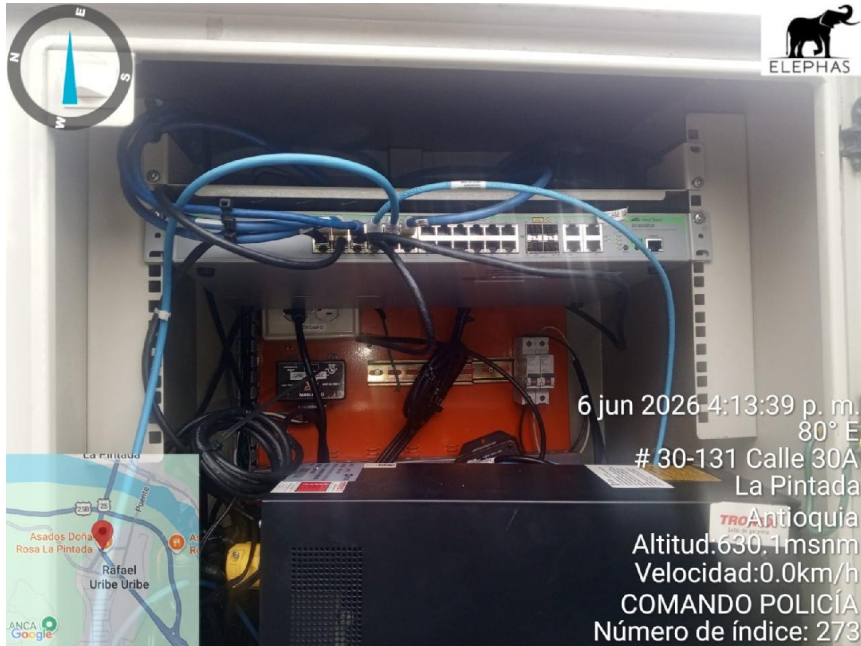
Foto UPS

| Estado UPS: | BUENO |

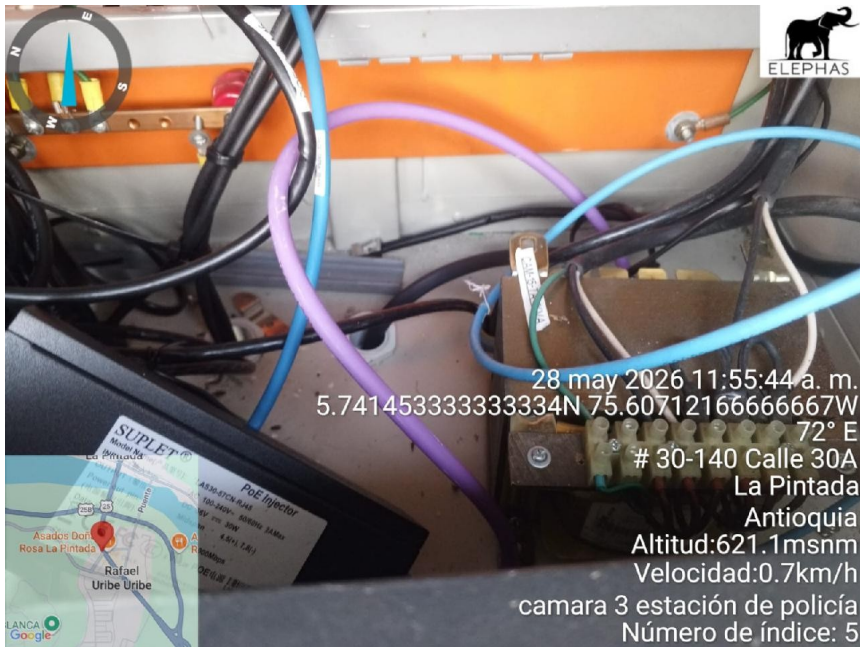
| Estado Inyector PoE: | BUENO |

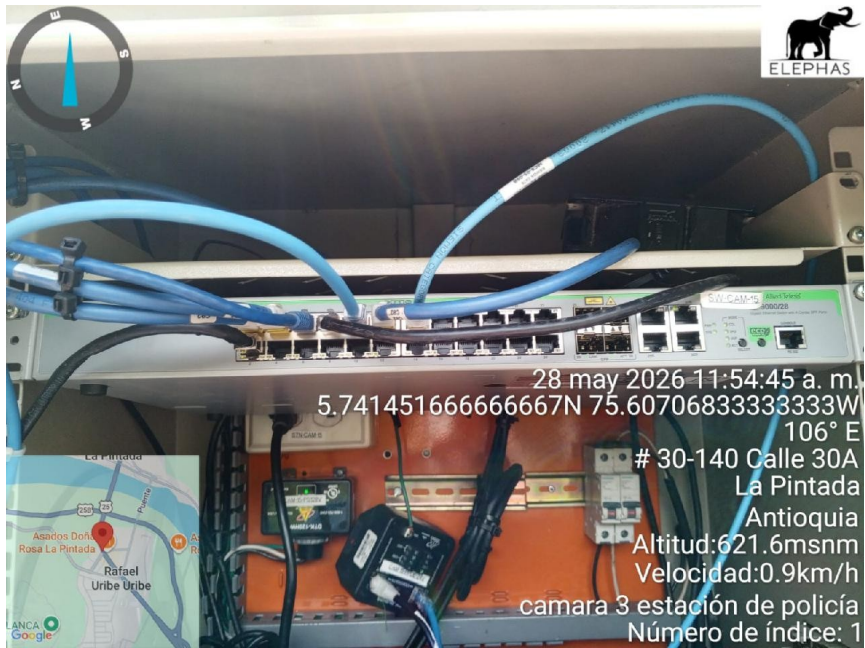
| Estado Switch: | MALO |

| Ingrese observaciones generales y detalles identificados en el proceso de diagnostico | se debio cambiar el switch averiado, se debe realizar limpieza y retirar equipos que ya no estan en uso |

| Observaciones Switch: | Se instalo un switch entregado por la alcaldia para reemplazar el siwtch |

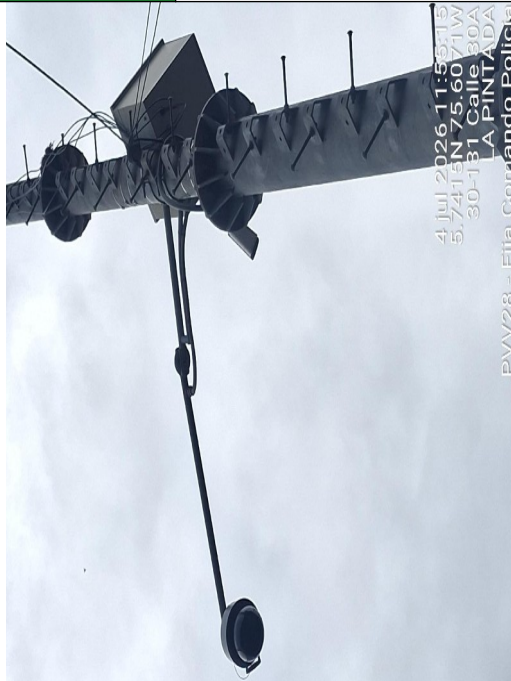
| CÁMARA EXISTENTE 1 | |

| Estado de la cámara | BUENO |

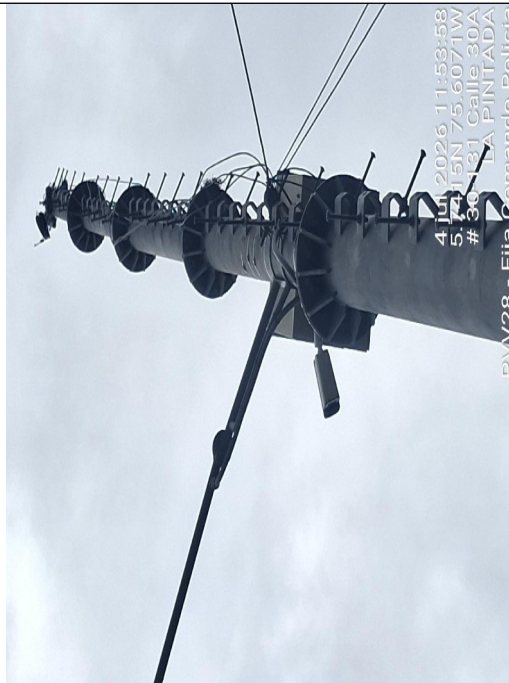
| CÁMARA EXISTENTE 2 | |

| Estado de la cámara | BUENO |
