# FICHA TÉCNICA DIAGNÓSTICO MANTENIMIENTO Proyecto Tasa de Seguridad

| Fecha diagnóstico | 12/08/2026 |

| Información Ubicación CCTV | PVV 4 Parque Educativo |

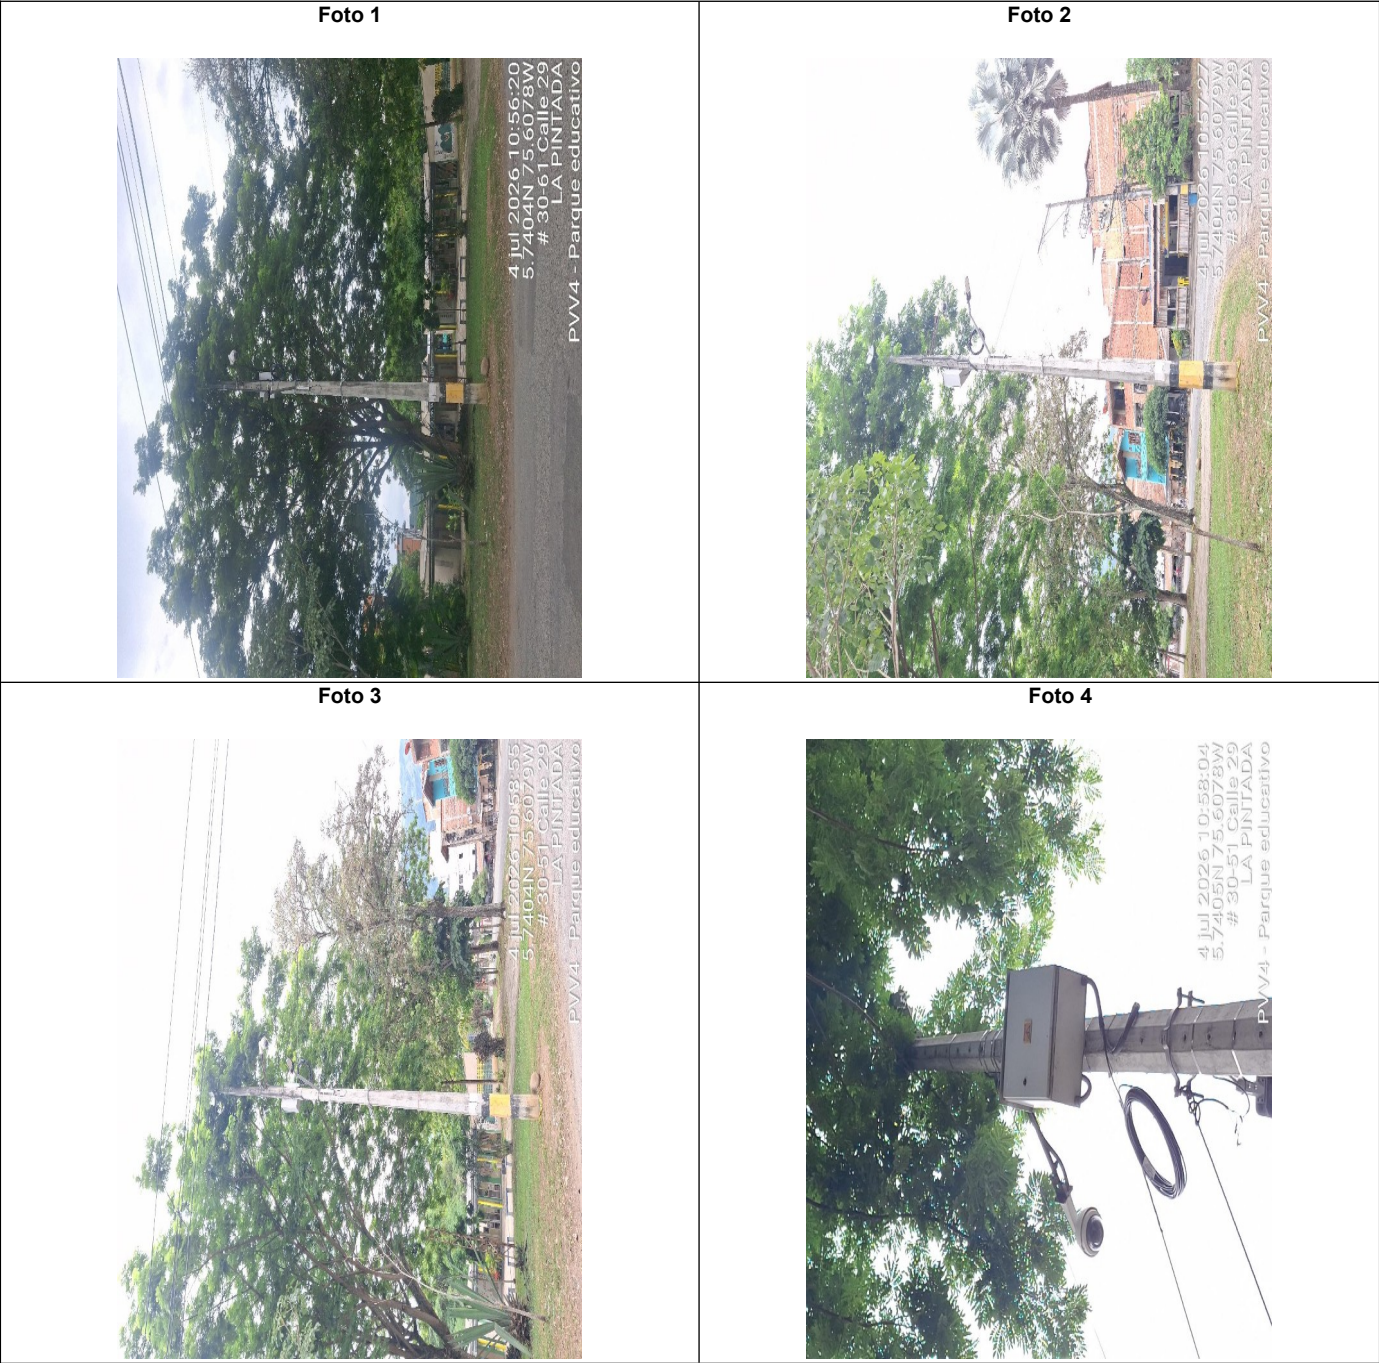
| ¿Requiere actualización de conexión? | SI |
| Seleccione el medio de comunicación a actualizar para | FO |
