# FICHA TÉCNICA DIAGNÓSTICO MANTENIMIENTO Proyecto Tasa de Seguridad

| Fecha diagnóstico | 12/08/2026 |

| Información Ubicación CCTV | PVV 5 Calle Vieja |

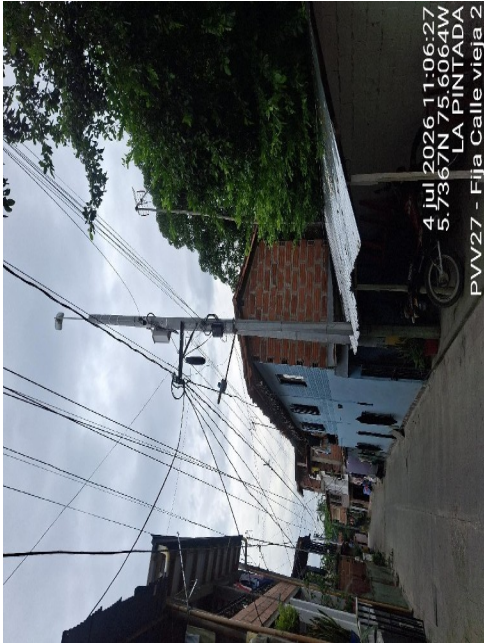
| Estado en el que se encuentra el anclaje: | | BUENO |

| Requiere Cambio de anclaje: | | NO |

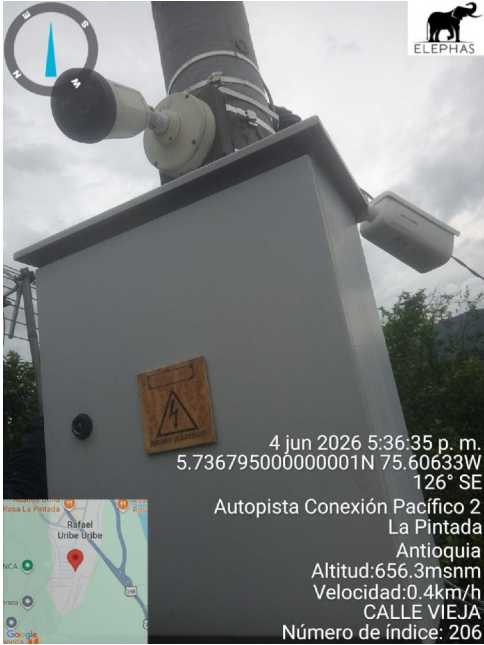
| Existe Gabinete Metálico: | | REGULAR |
| Observaciones Gabinete: | | El Gabinete actual no cumple con el espacio suficiente para montar los |

| Ingrese observaciones generales y detalles identificados en el proceso de diagnostico | El punto se encuentra operativo, el gabinete es muy pequeño para albergar la UPS y organización de los cables internos |

| Requiere Gabinete Metálico: | | No |

| Justificación | El Gabinete actual no cumple con el espacio suficiente para montar los equipos de manera funcional y organizada |

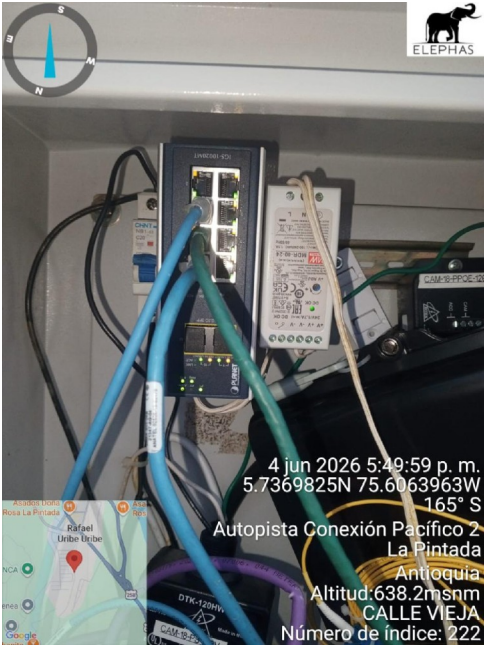
| Estado Inyector PoE: | BUENO |

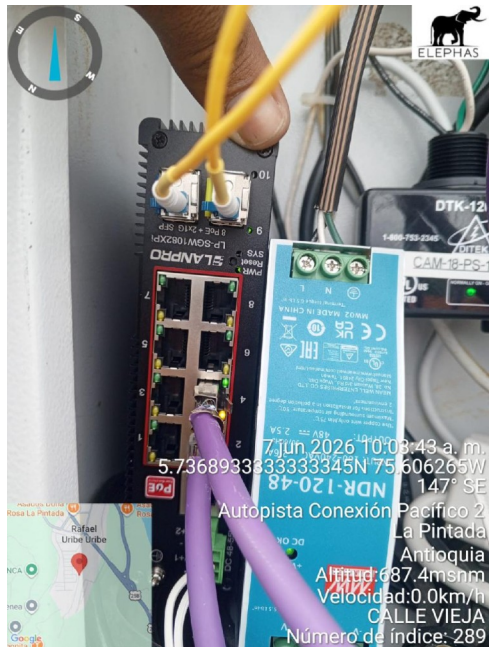
| Estado Switch: | BUENO |

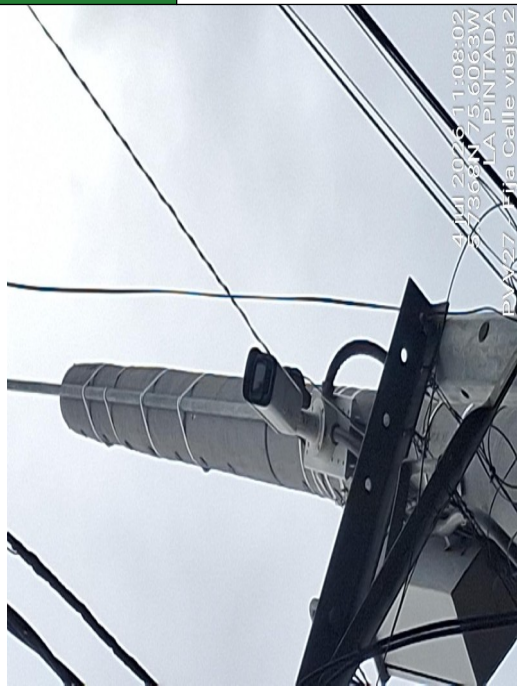
| | CÁMARA EXISTENTE 1 |

| Estado de la cámara | BUENO |

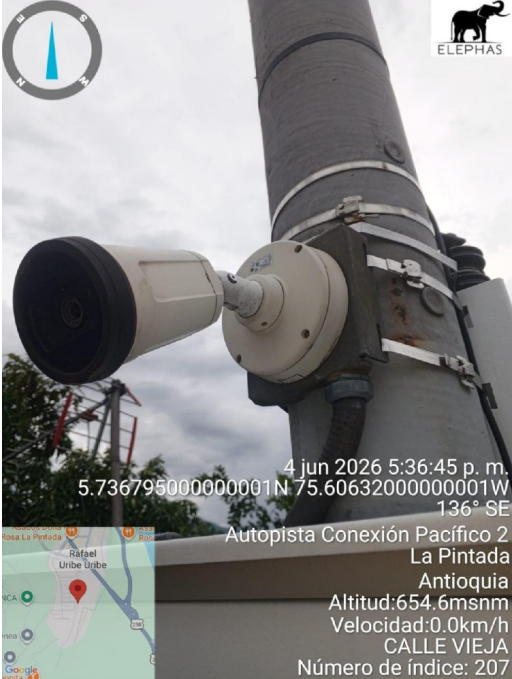
| | CÁMARA EXISTENTE 2 |

| Estado de la cámara | | BUENO |
