| | <b>FICHA TÉCNICA DIAGNÓSTICO<br/>MANTENIMIENTO<br/>Proyecto Tasa de Seguridad</b> | <br>GOBERNACIÓN DE ANTIOQUIA<br>República de Colombia |

| Contrato disponible | 166_2026 |

| Municipio | Amagá |
| Dirección del punto / sector | Almacenes Navarro Ospina |

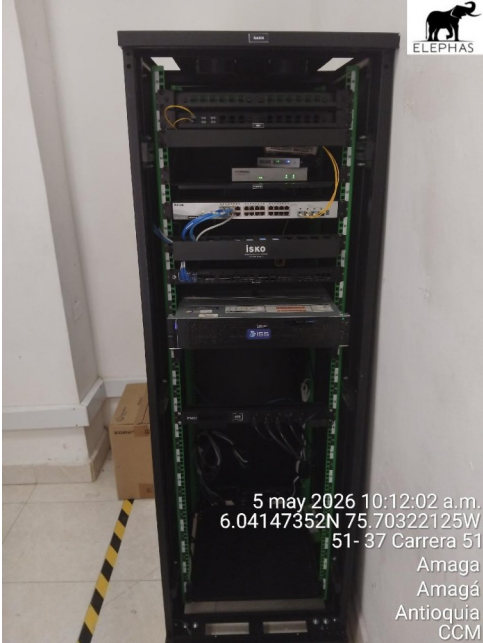
| Estado del rack: | BUENO |

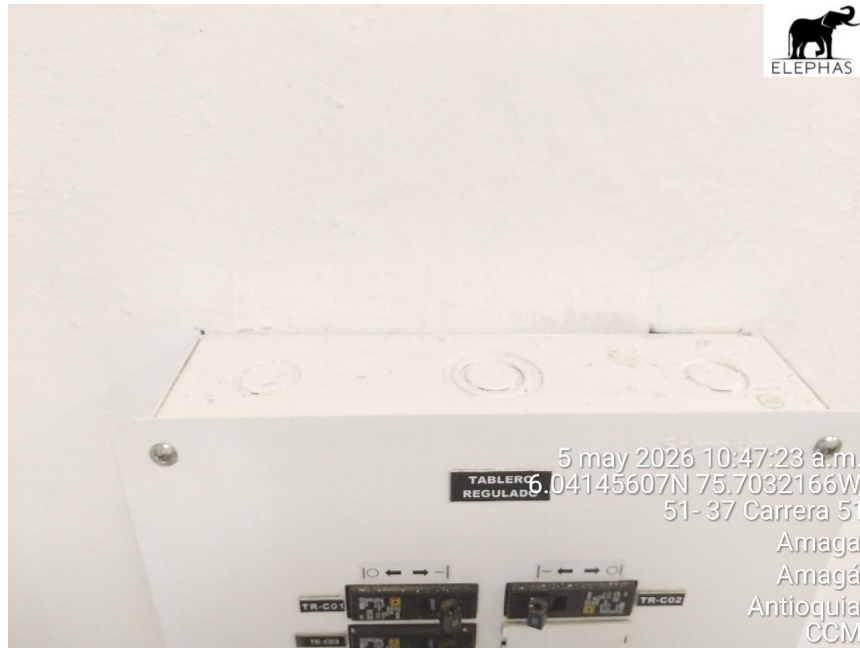
Foto breaker

| Estado breaker: | BUENO |

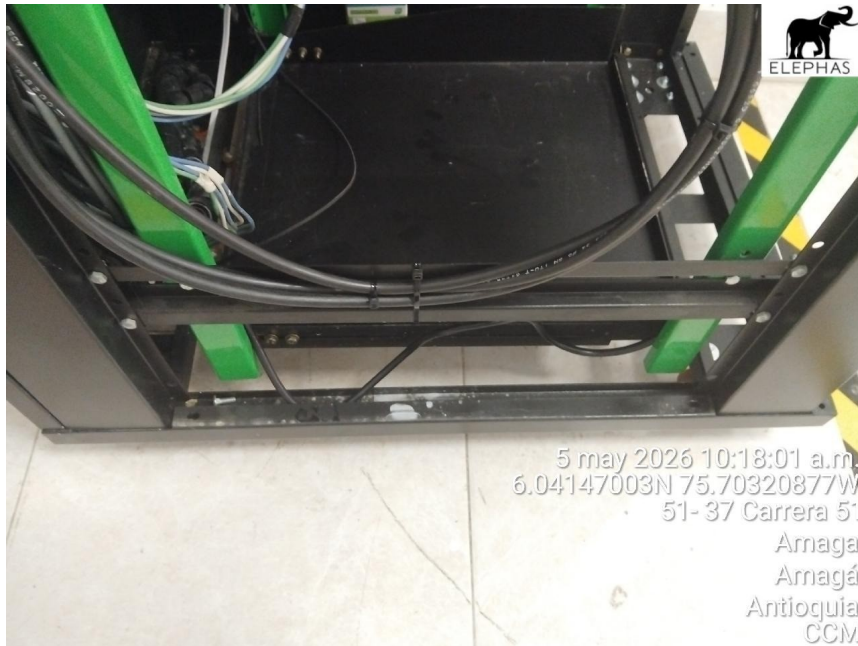
Foto SPT

| Estado SPT: | BUENO |

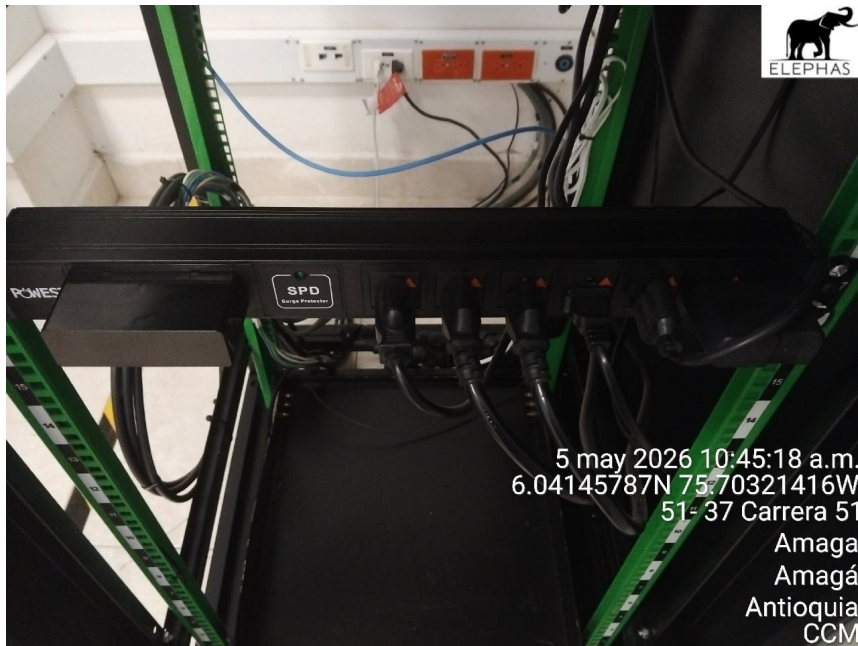
Foto PDU multitoma

| Estado PDU multitoma: | BUENO |

| Observaciones PDU multitoma: | Se requiere 1 unidad de PDU, la que se encuentra instalada ya esta full, y se evidencia fuente redundante del servidor desconectada |

| ¿Requiere PDU multitoma? | SI |

| 🔧 ACTIVIDAD EXTRA | |
|---|---|
| Descripción de la actividad | INSTALACIÓN DE PDU, MULTITOMA HORIZONTAL DE 8 ENTRADAS NEMA 5-15R POLO AISLADO A TIERRA, INCLUYE TODOS LOS ELEMENTOS NECESARIOS PARA SU CORRECTA INSTALACION. |
| Justificación | La PDU actual no alcanza a cubrir la cantidad de equipos instalados. |

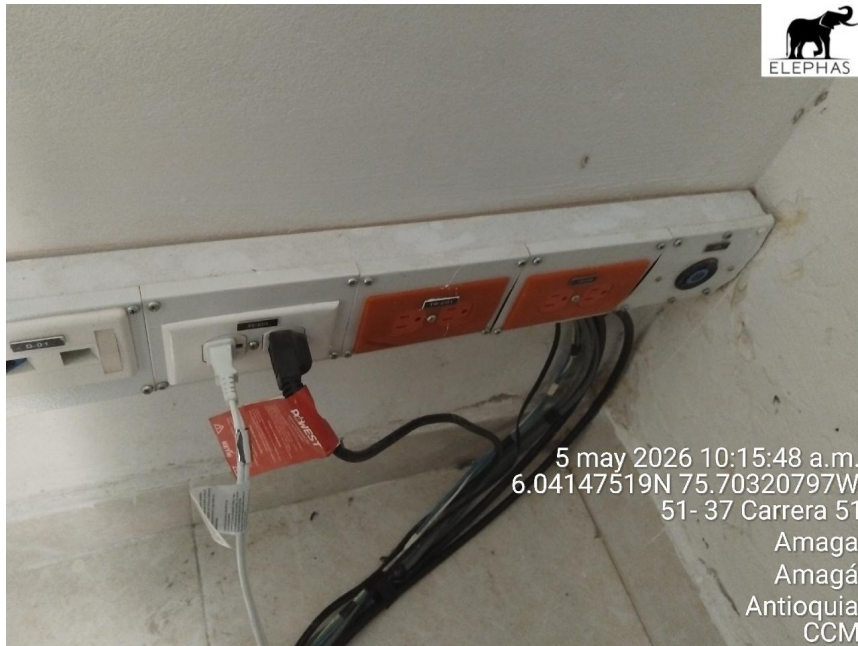
Foto toma 125 V

| Estado toma 125 V: | BUENO |

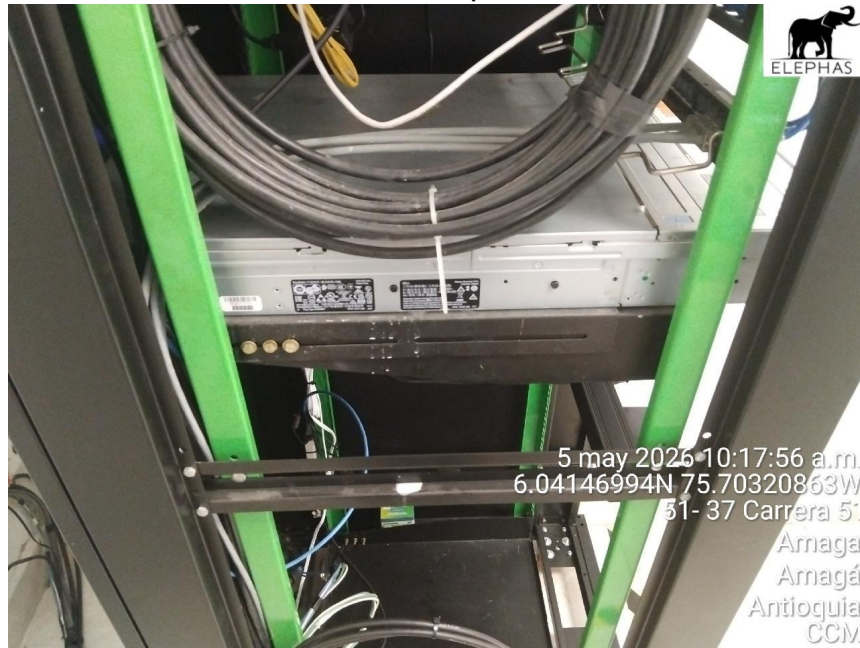
Foto fibra óptica

| Estado fibra óptica: | BUENO |

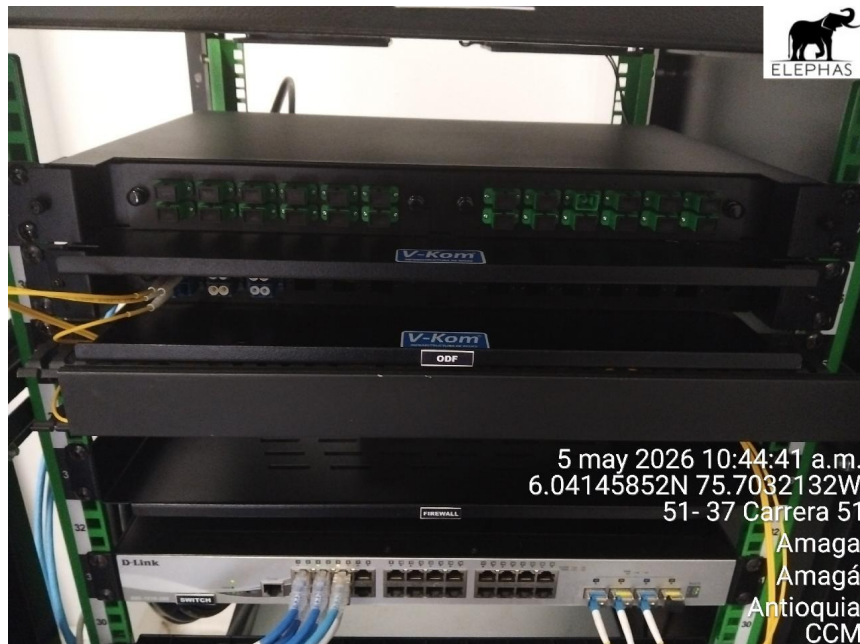
Foto ODF

BUENO

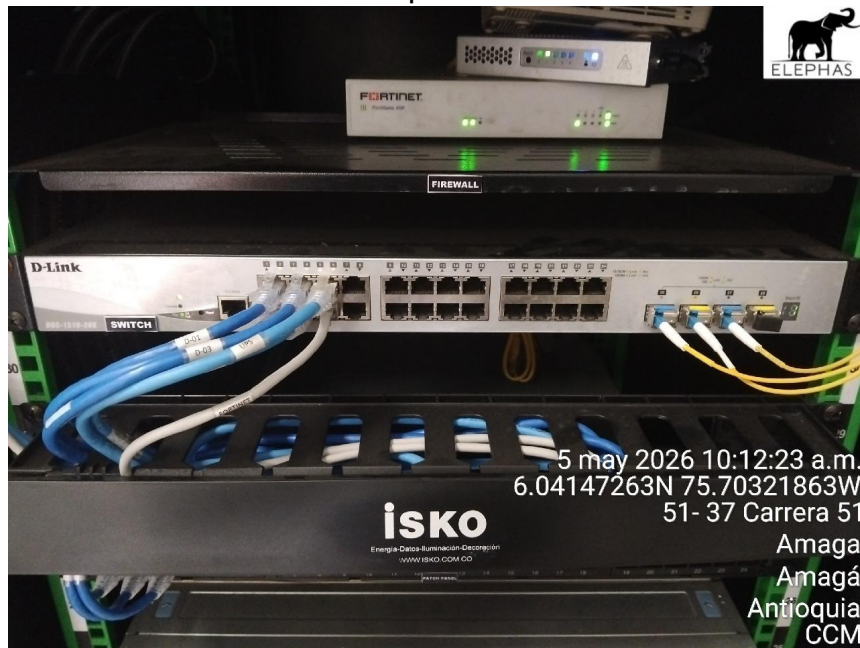
Foto patch cord

BUENO

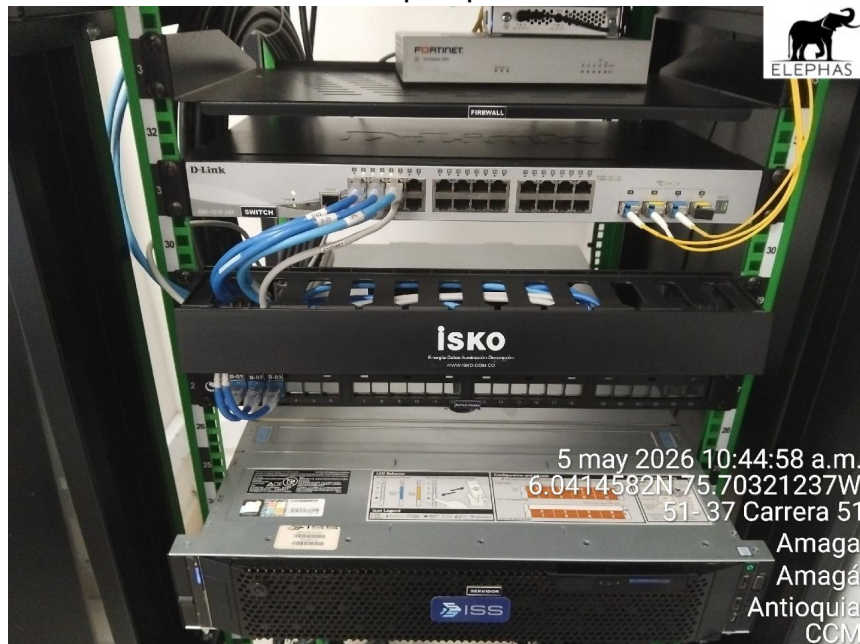
Foto patch panel

BUENO

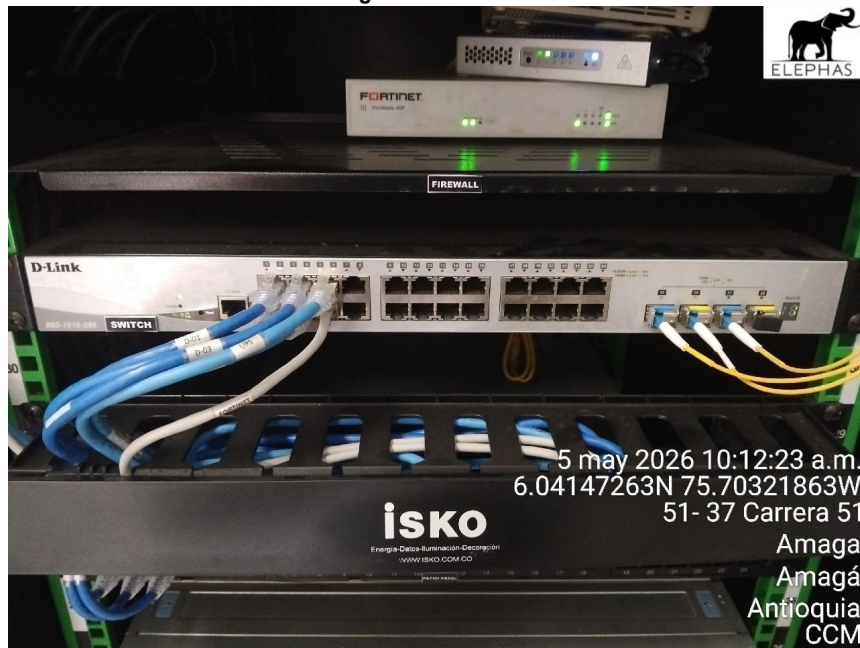
Foto organizador de cableado

BUENO

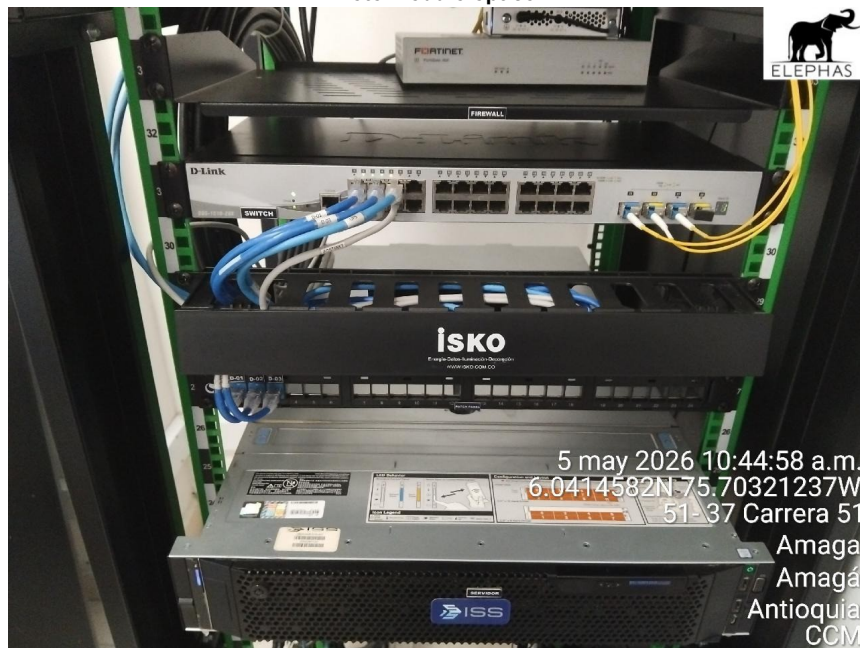
Foto módulo óptico

BUENO

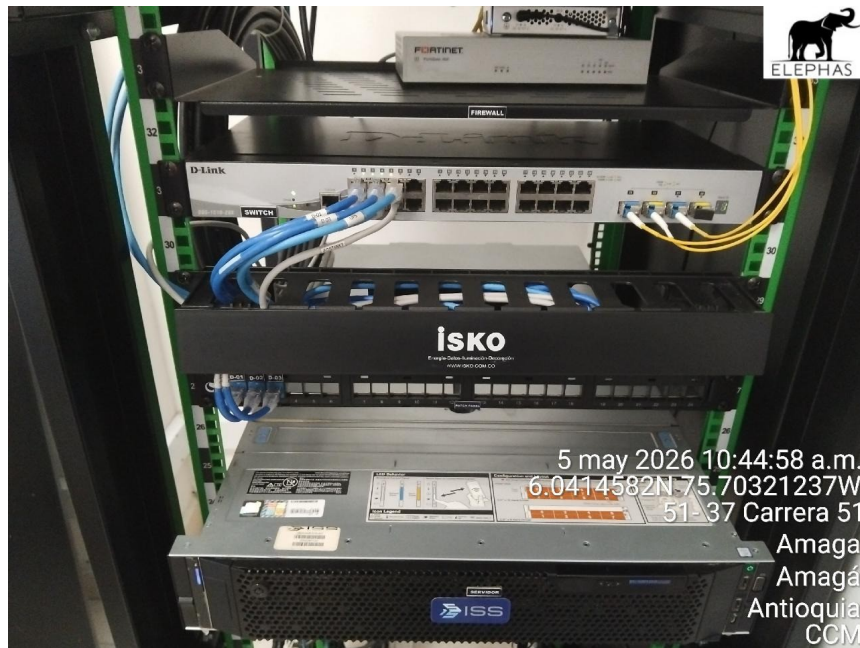
Foto switch

BUENO

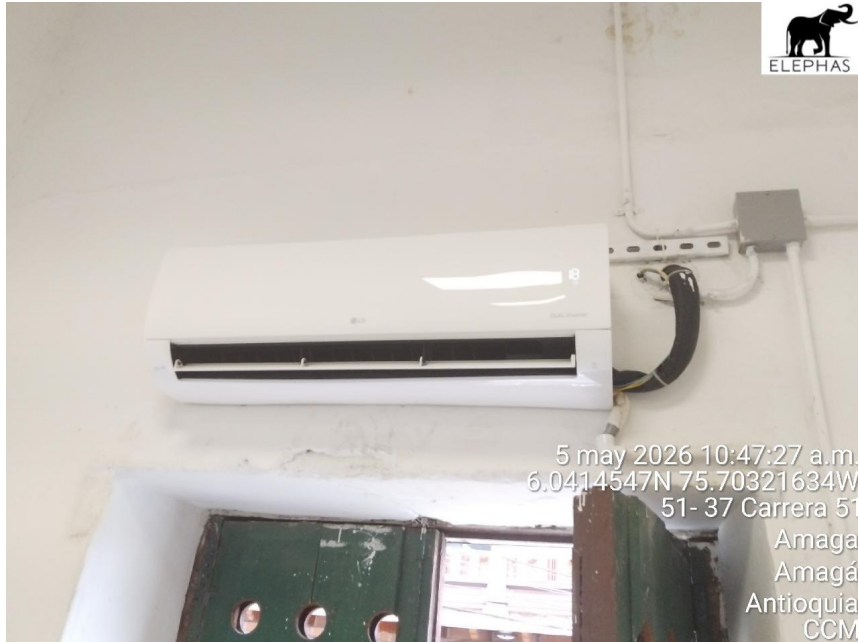
Foto equipo A/C mini split

| Estado equipo A/C mini split: | BUENO |

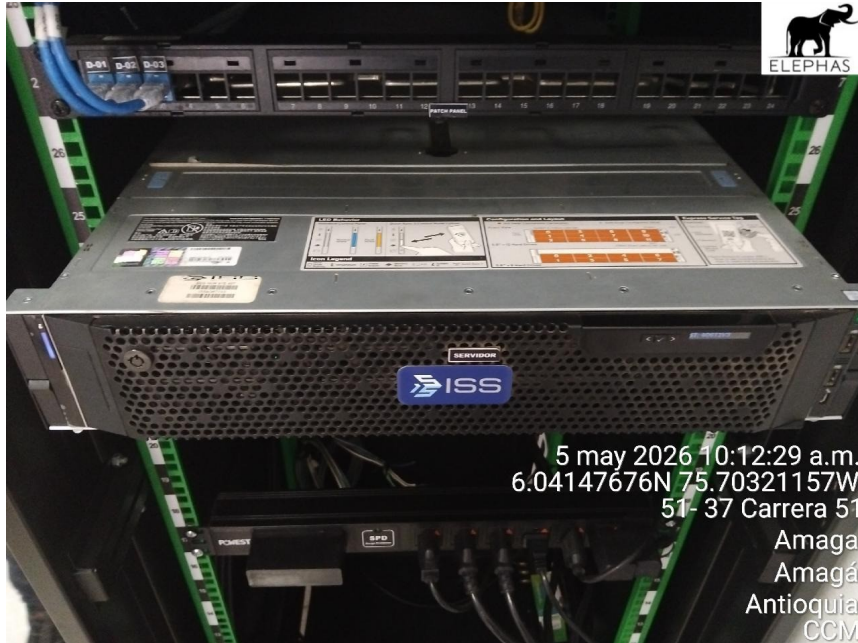
Foto servidor NVR

| Estado servidor NVR: | BUENO |

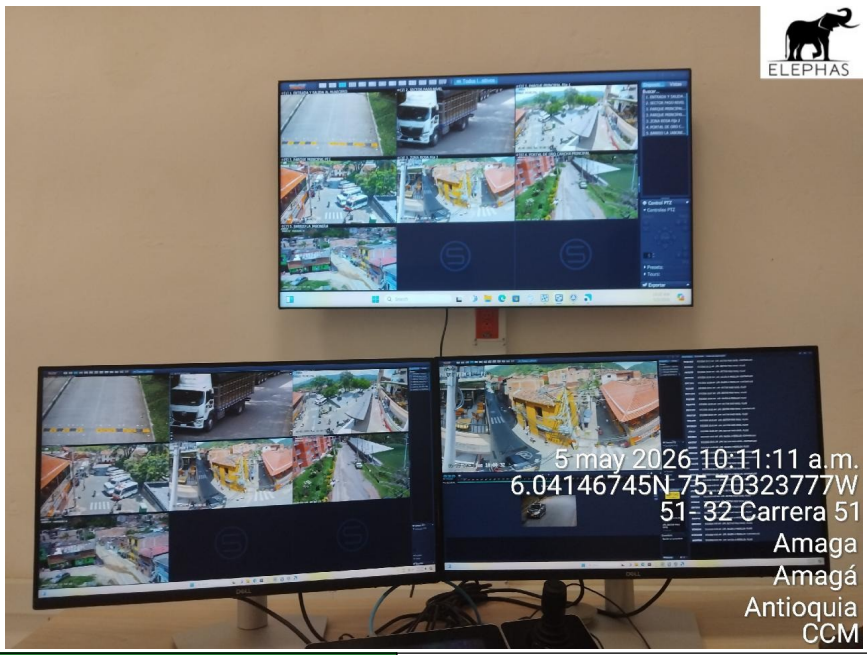
| Estado monitor: | BUENO |

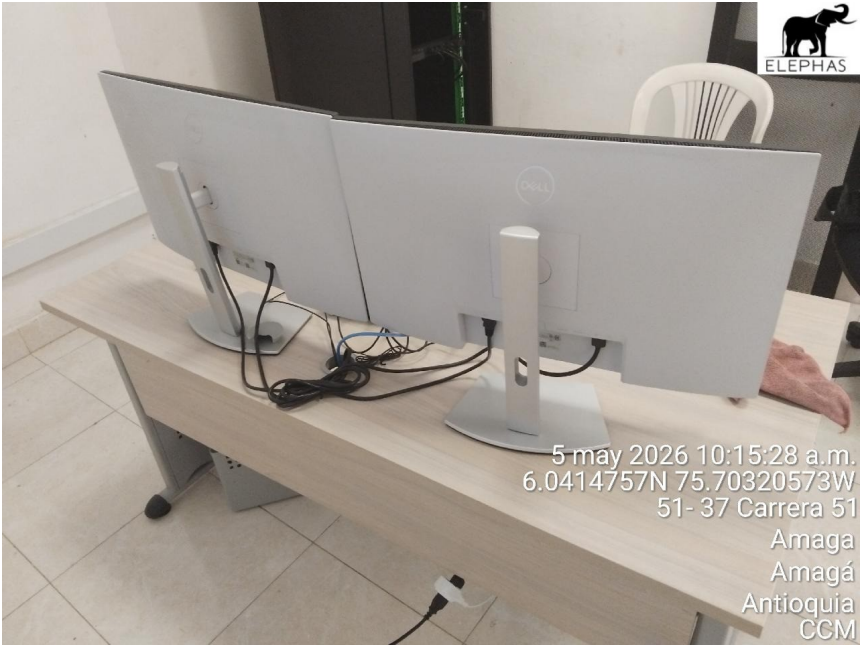
| Foto estación de trabajo | | |

| Estado estación de trabajo: | | BUENO |

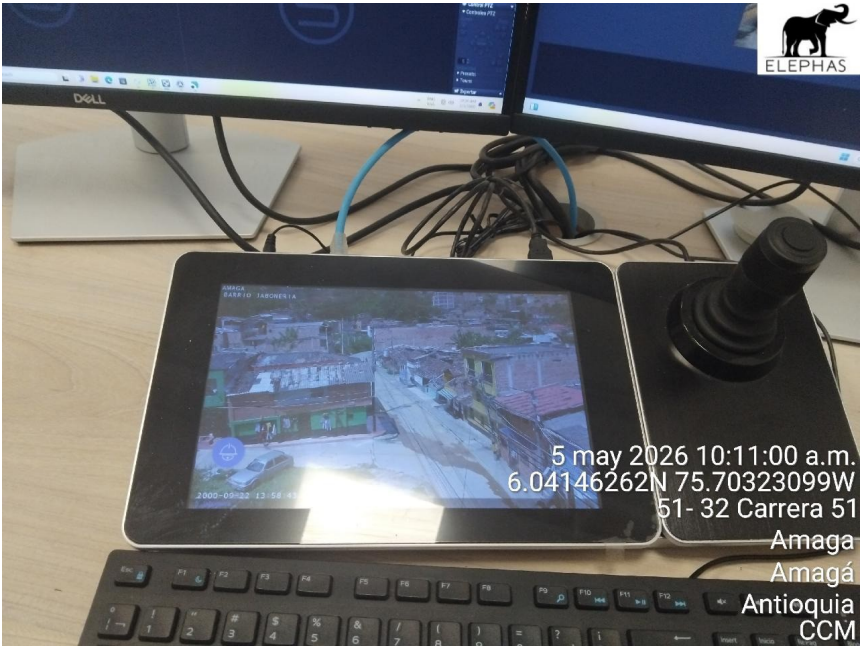
| Foto joystick de operación | | |

| Estado joystick de operación: | | BUENO |

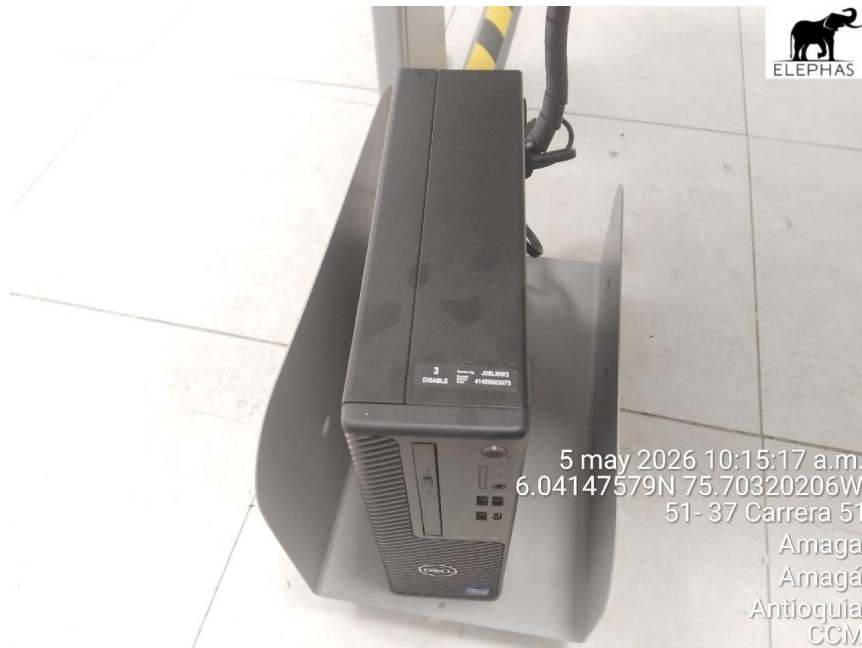
Foto cable HDMI

| Estado cable HDMI: | | BUENO |

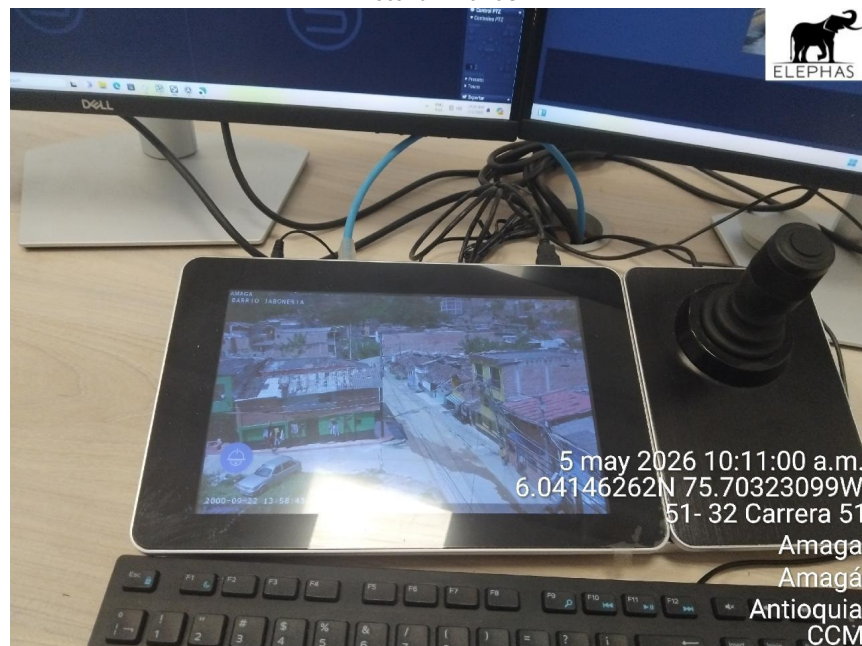
Foto luminarias

BUENO
