**FICHA TÉCNICA DIAGNÓSTICO  
MANTENIMIENTO  
Proyecto Tasa de Seguridad**

| Contrato disponible | 166_2026 |

| Dirección del punto / sector | Estación De Servicio Terpel Amaga |

| Información Ubicación CCTV | PVV4 CANCHA |

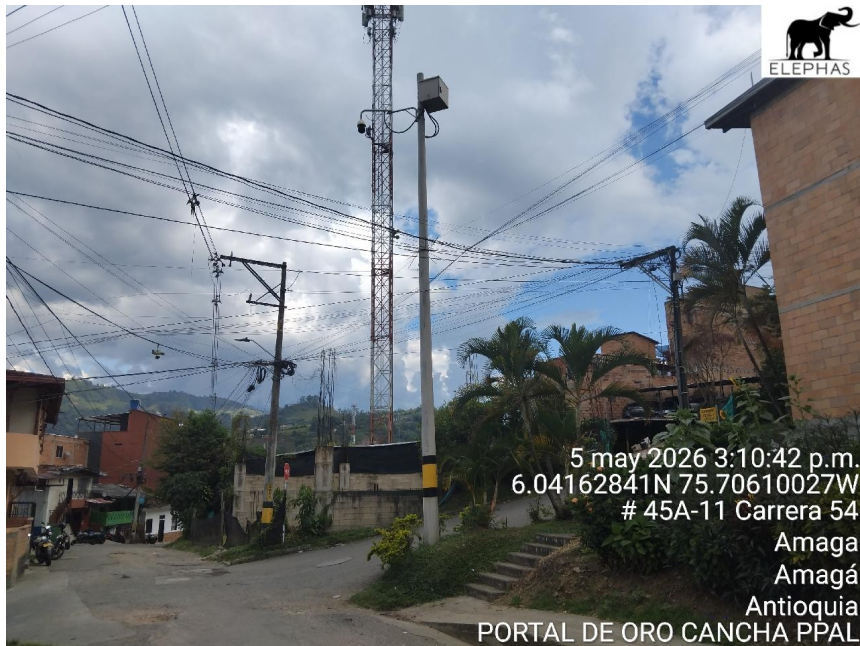
| ANCLAJE | |
|---|---|
| Estado en el que se encuentra el anclaje: | BUENO |

Requiere Cambio de anclaje:

NO

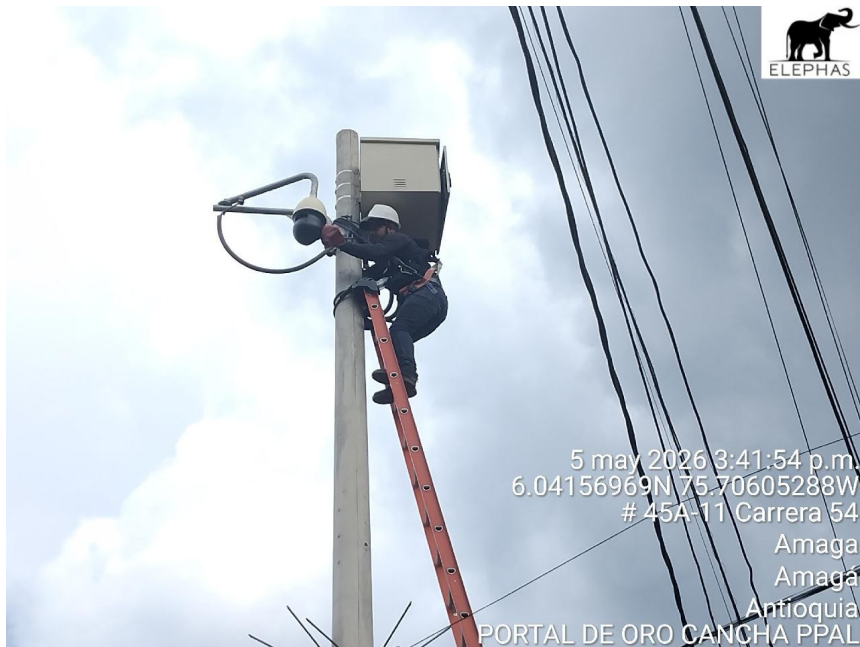
BUENO

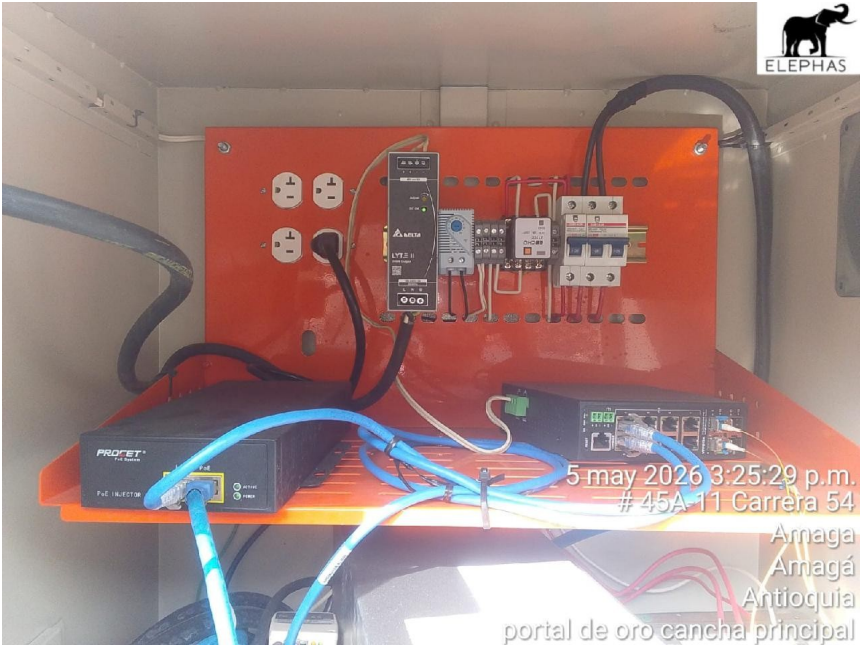
| Foto Protección | |

| Estado Protección: | BUENO |
| Observaciones Protección: | El gabinete no cuenta con DPS |

| Requiere Protección: | SI |
| Protección eléctrica DPS 40 kA - 150 V (un): | 1 |

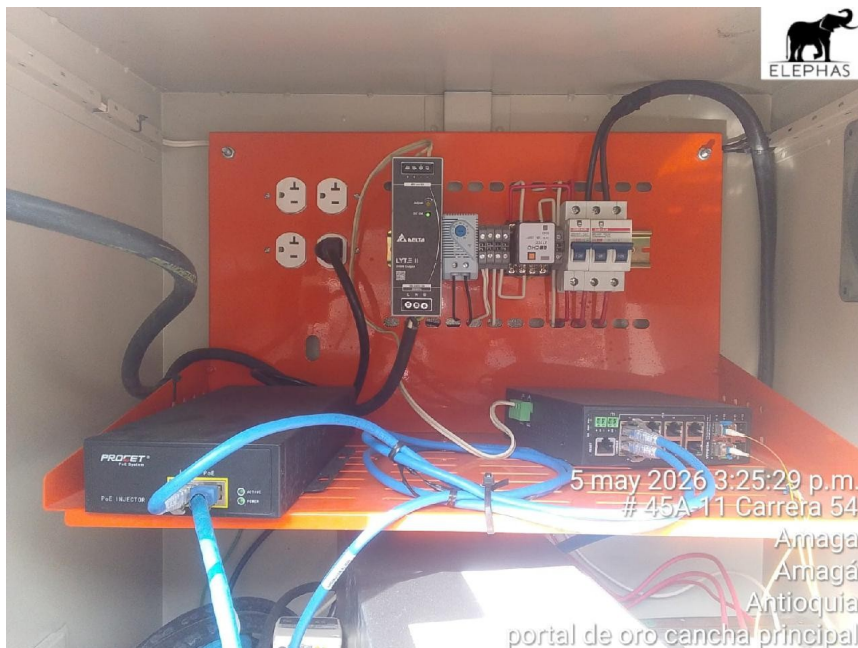
| Estado Inyector PoE: | BUENO |

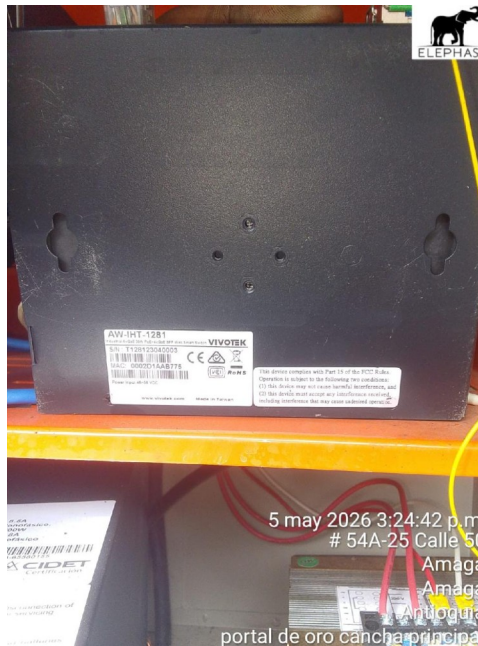
| Estado Switch: | BUENO |

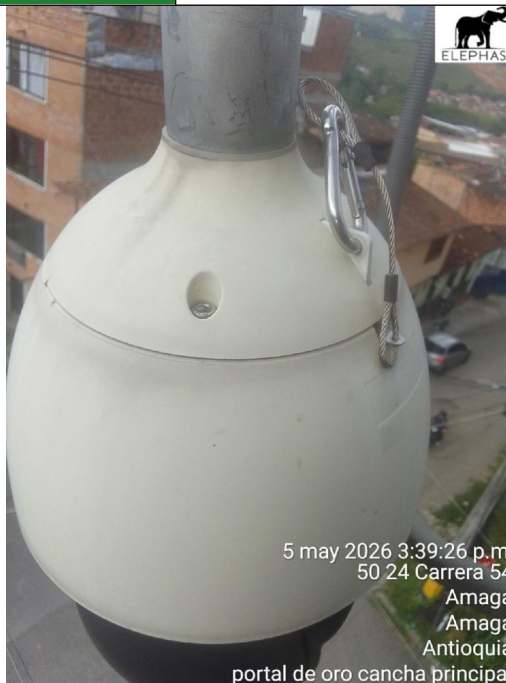
| Estado de la cámara | BUENO |
