# FICHA TÉCNICA DIAGNÓSTICO MANTENIMIENTO Proyecto Tasa de Seguridad

| Municipio | Amagá |
| Fecha diagnóstico | 16/07/2026 |

| Información Ubicación CCTV | PVV1 LPR ENTRADA AL MUNICIPIO |

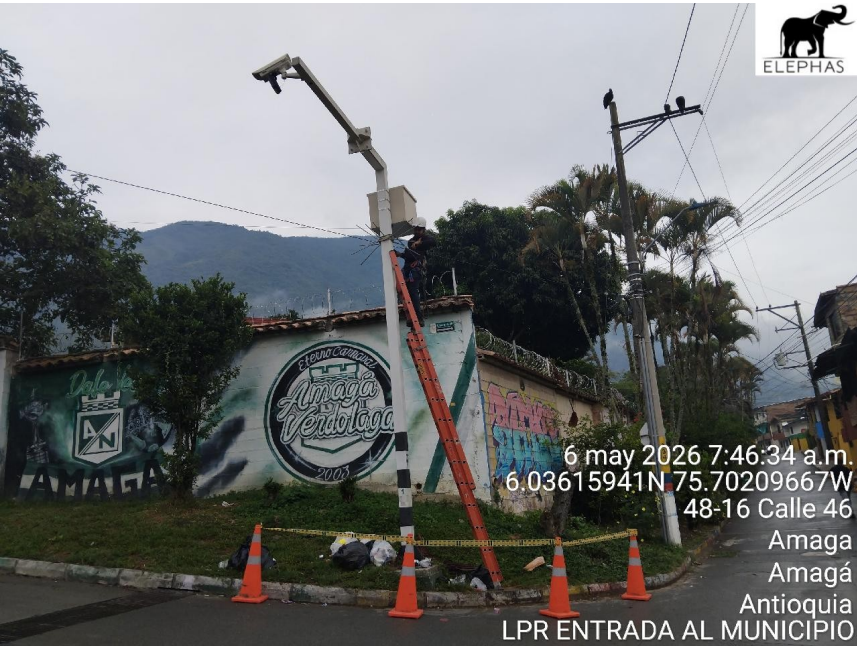
| ANCLAJE | |
|---|---|
| Estado en el que se encuentra el anclaje: | BUENO |

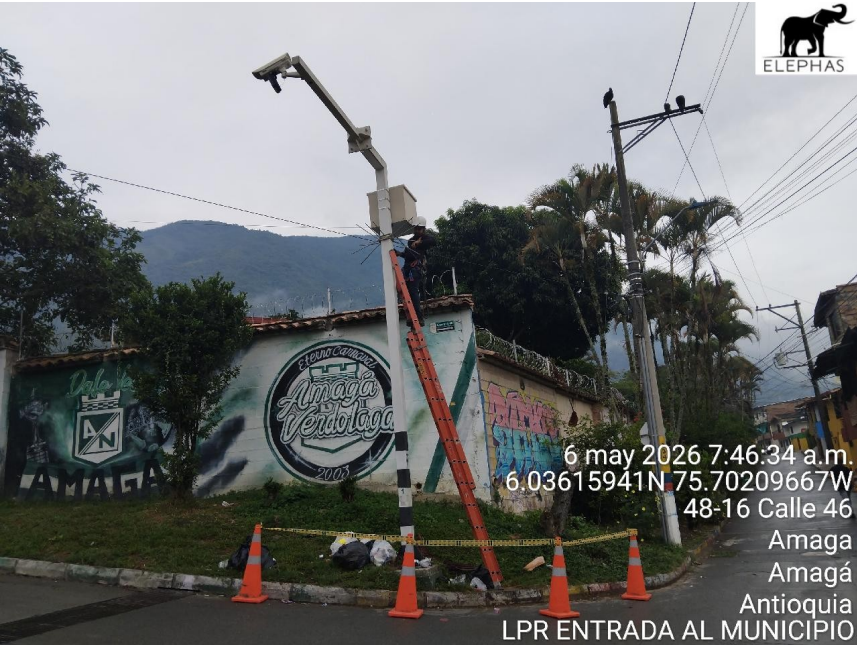
| Existe Gabinete Metálico: | BUENO |

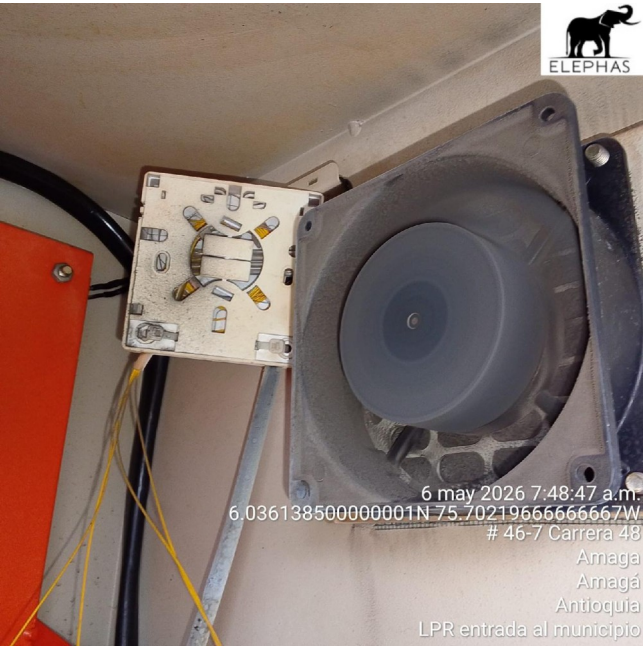
| Estado de las Caja Distribución Vertical: | REGULAR |

| Requiere Caja Distribución Vertical: | SI |

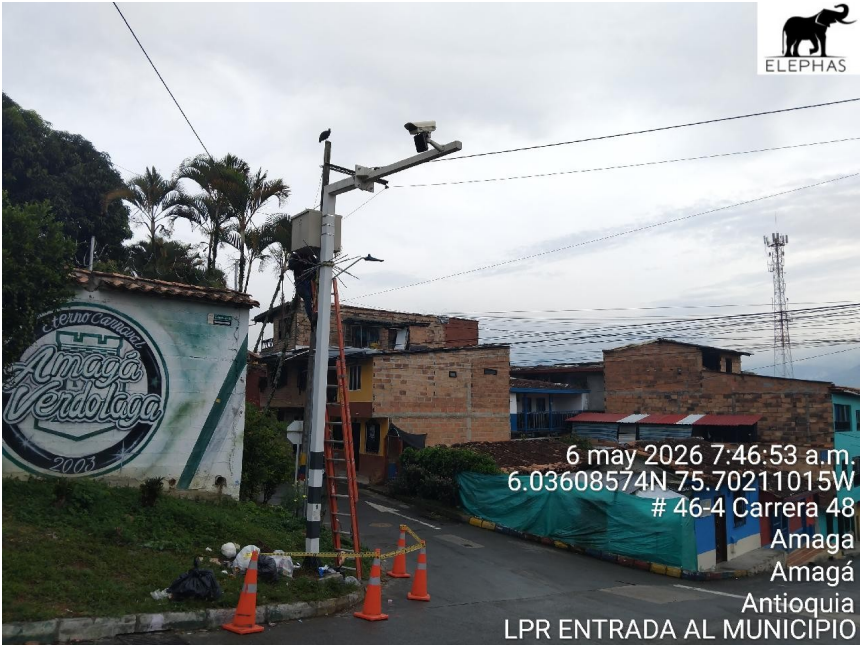
| Existe Corona Antiescalatoria: | BUENO |

| Observaciones aprobación | Este punto ya cuenta con corona |

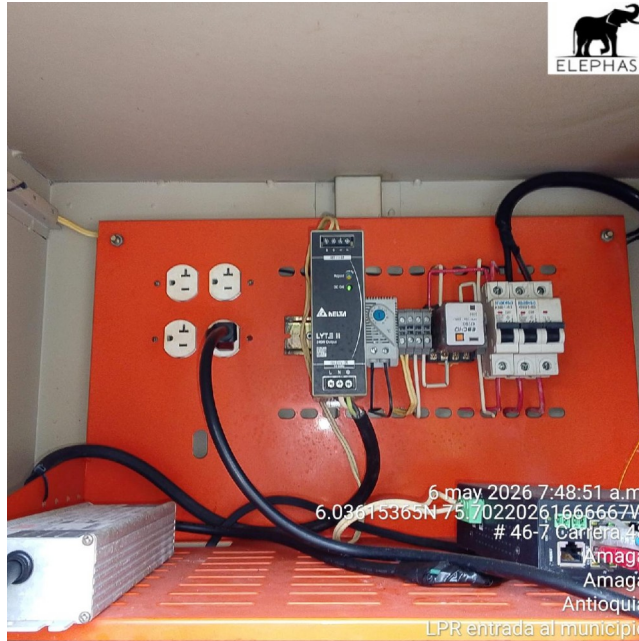
Foto Cables

BUENO

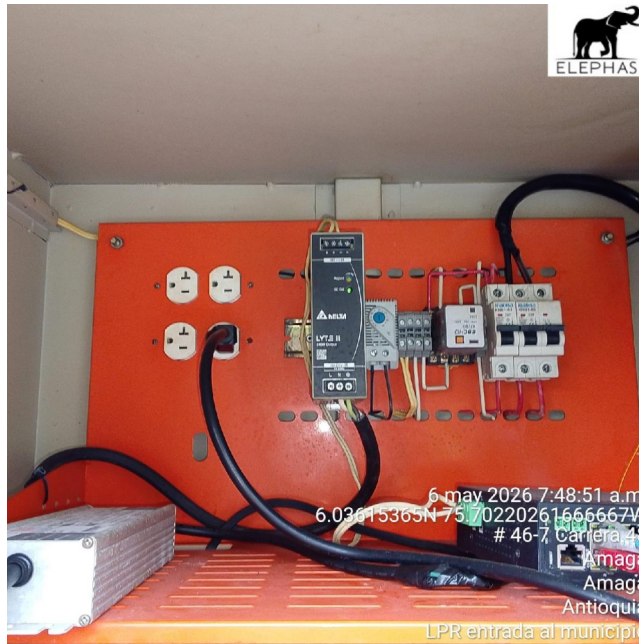
Foto Tablero Breaker

BUENO

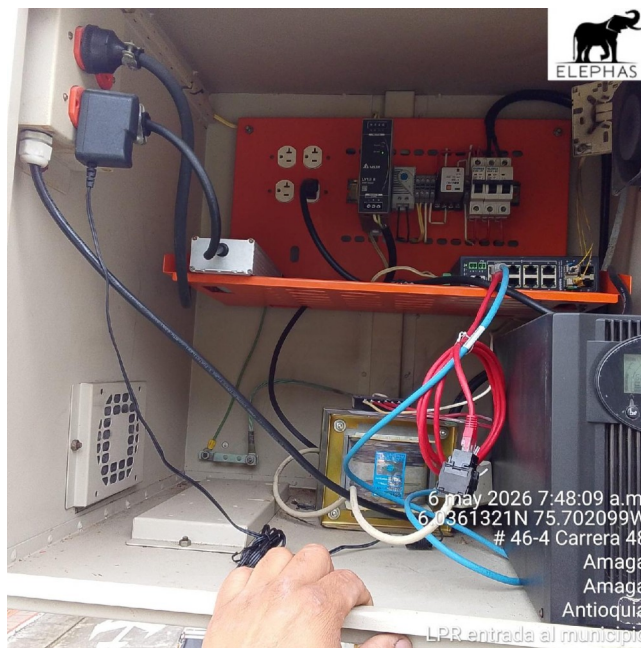
Foto Transformador Reductor

| Estado Transformador Reductor: | BUENO |

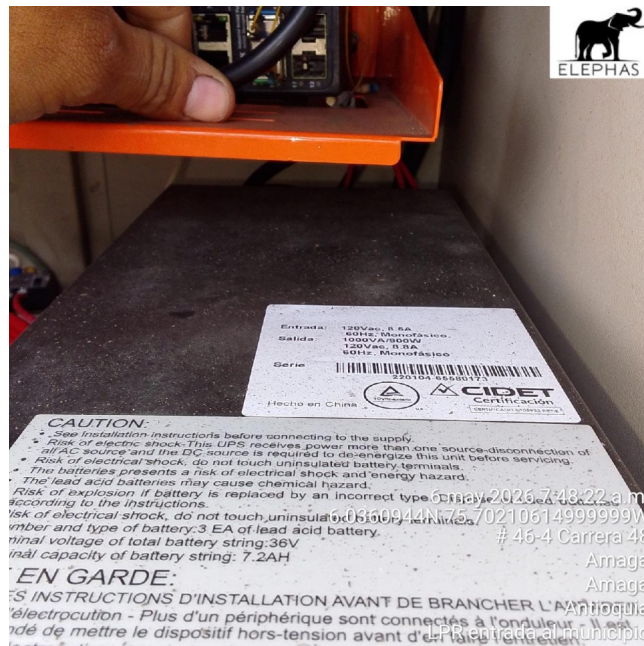
Foto UPS

| Estado UPS: | BUENO |

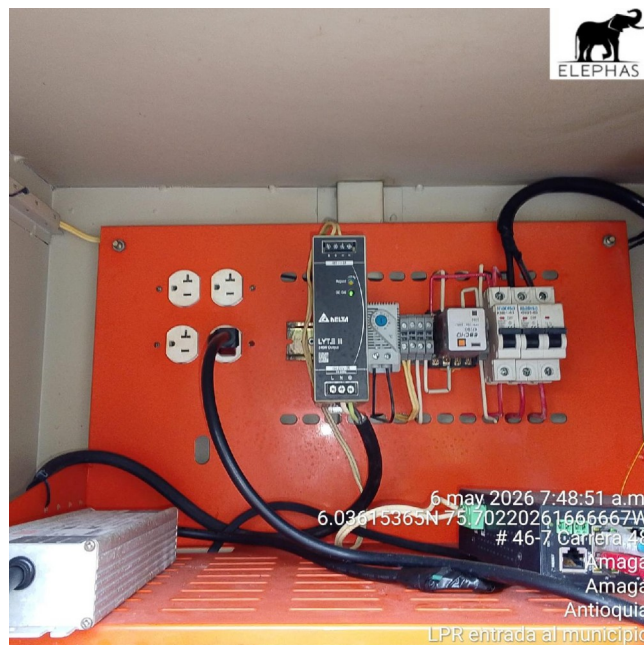
Foto Protección

| Estado Protección: | BUENO |

| Requiere Protección: | SI |
| Tipo de Protección requerida: | PROTECCION_ELECTRICA |
| Protección eléctrica DPS 40 kA - 150 V (un): | 1 |

| Ingrese observaciones generales y detalles identificados en el proceso de diagnostico | El punto se encuentra operativo, requiere de la instalaicon de 1 DPS para optimizar la proteccion de los equipos y mantener su correcto funcionamiento |

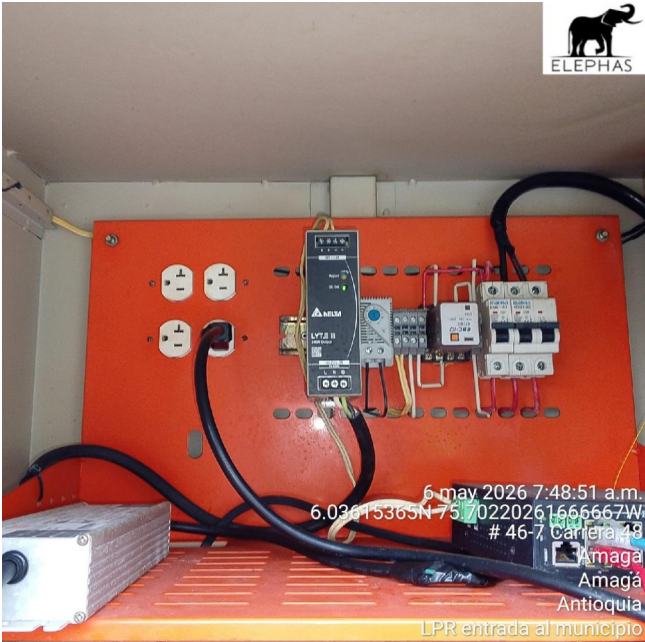
Foto Toma 125 V

| Estado Toma 125 V: | BUENO |

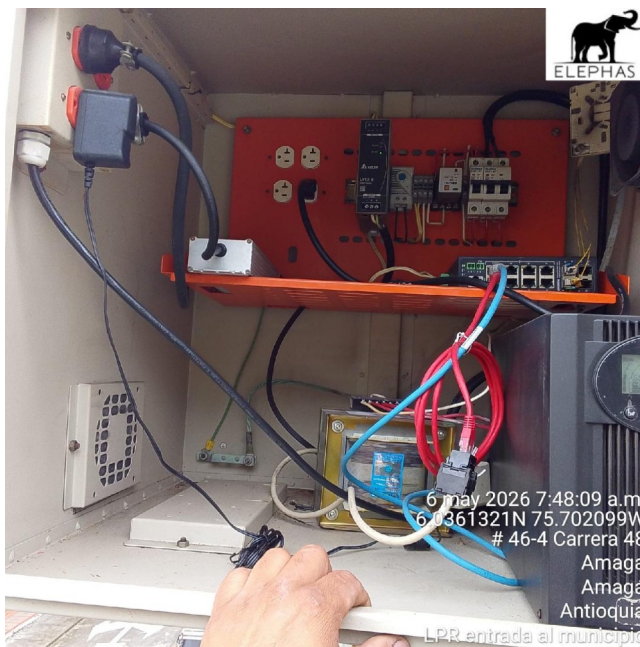
| Estado Inyector PoE: | BUENO |

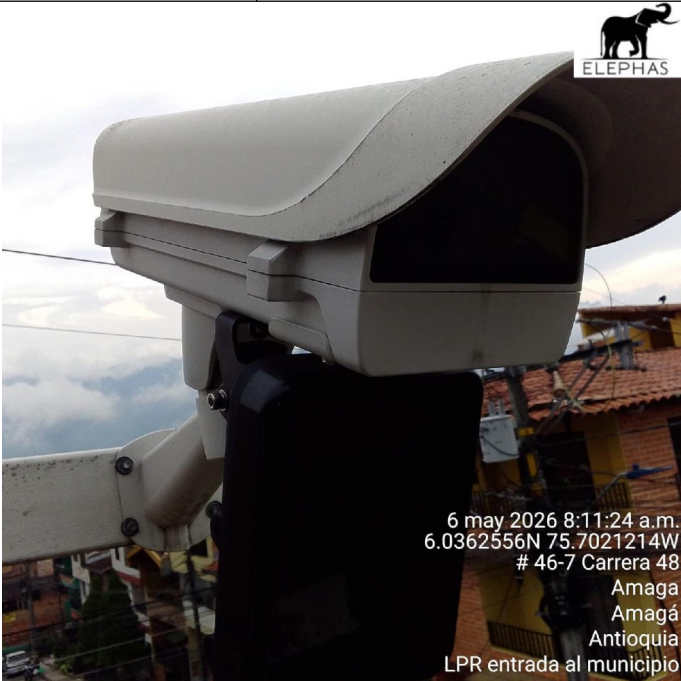
| Estado de la cámara | BUENO |
