**FICHA TÉCNICA DIAGNÓSTICO  
MANTENIMIENTO  
Proyecto Tasa de Seguridad**

| Vereda / sector | PIEDECUESTA |

| El mantenimiento tiene relacion con cual componente: | CCTV |
| Información Ubicación CCTV | PVV2 LPR Paso Nivel |

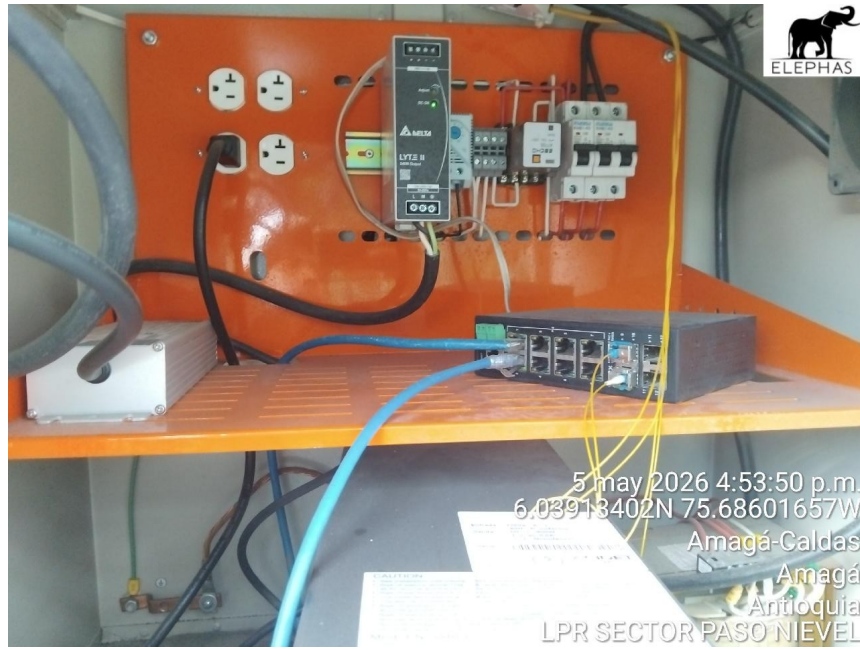
Foto Cables

| Estado Cables: | BUENO |

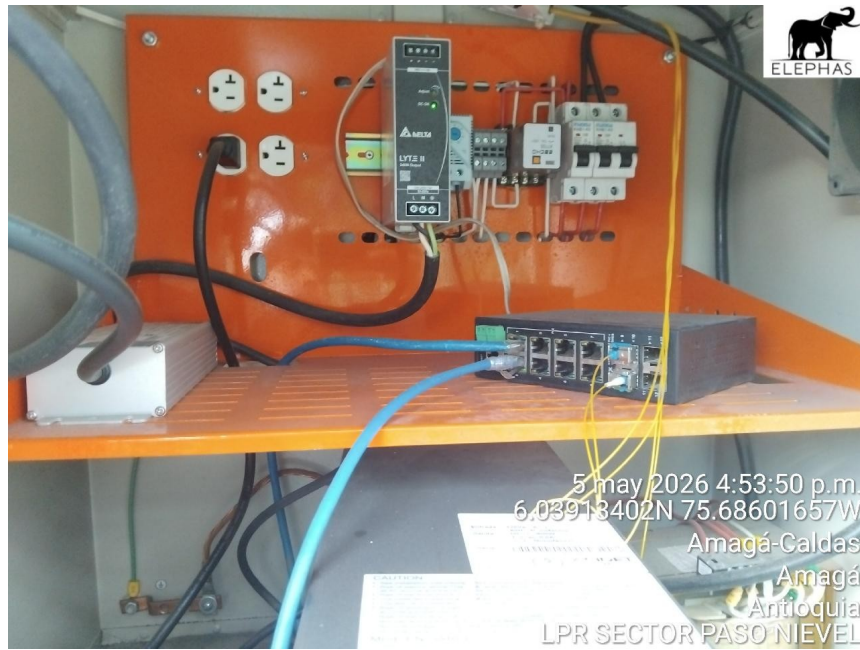
Foto Tablero Breaker

BUENO

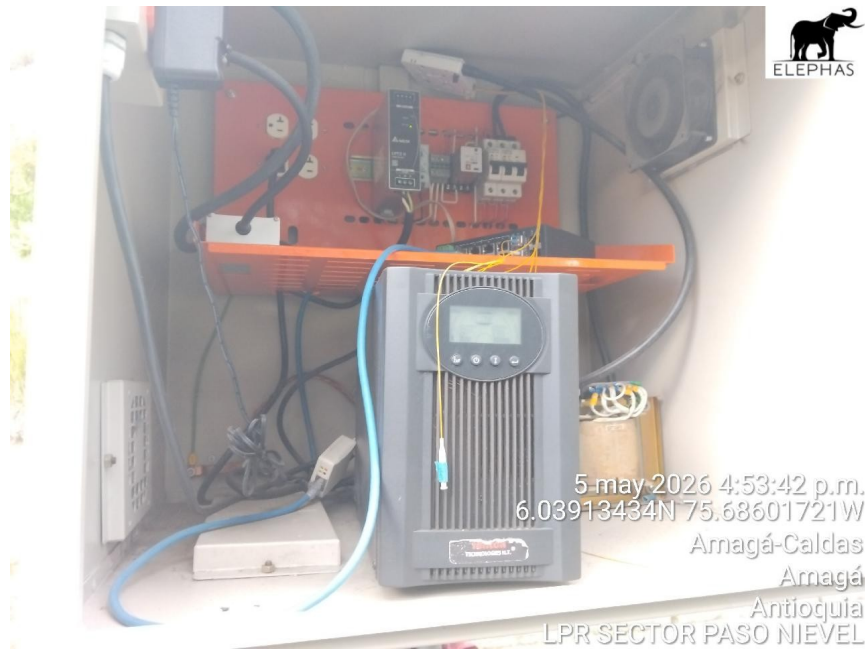
Foto Transformador Reductor

BUENO

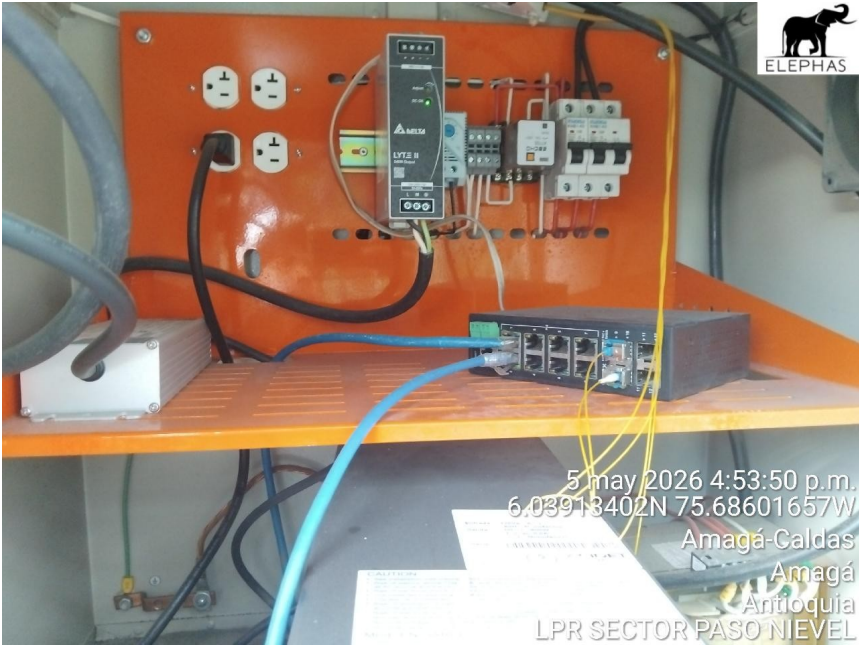
| Foto Protección | |

| Estado Protección: | BUENO |
| Observaciones Protección: | El Punto requiere DPS |

| Requiere Protección: | SI |
| Protección eléctrica DPS 40 kA - 150 V (un): | 1 |

| Ingrese observaciones generales y detalles identificados en el proceso de diagnostico | El punto requiere de DPS para la proteccion de los Equipos y la corona antiescalatoria para la estructura |

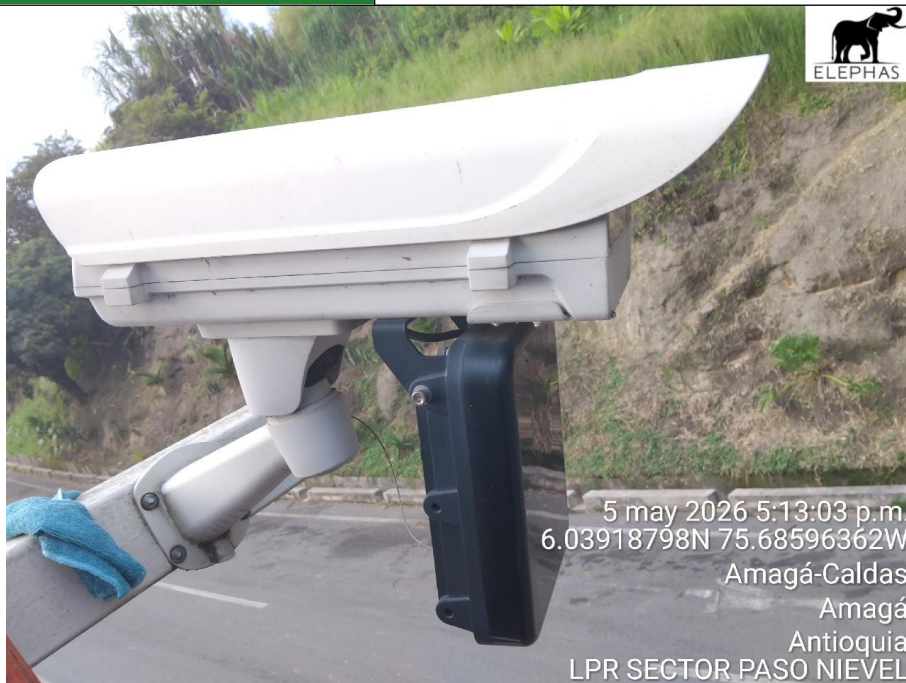
| Estado de la cámara | BUENO |
