# FICHA TÉCNICA DIAGNÓSTICO MANTENIMIENTO Proyecto Tasa de Seguridad

| Vereda / sector | MONTE BLANCO |

| El mantenimiento tiene relacion con cual componente: | CCTV |
| Información Ubicación CCTV | PVV 4 LPR Entrada Andes |

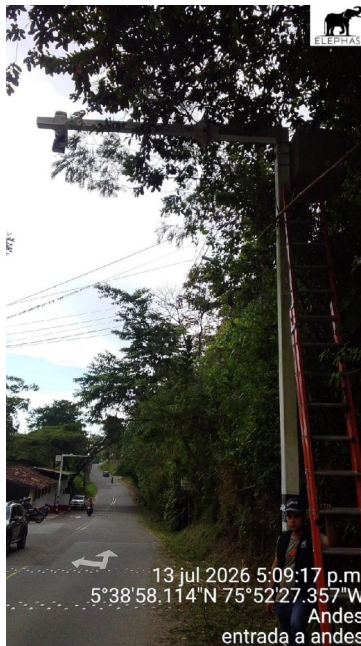
| ANCLAJE | |
|---|---|
| Estado en el que se encuentra el anclaje: | BUENO |

NO

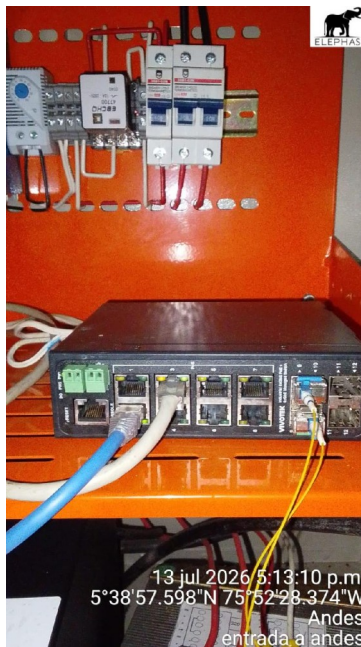
BUENO

No

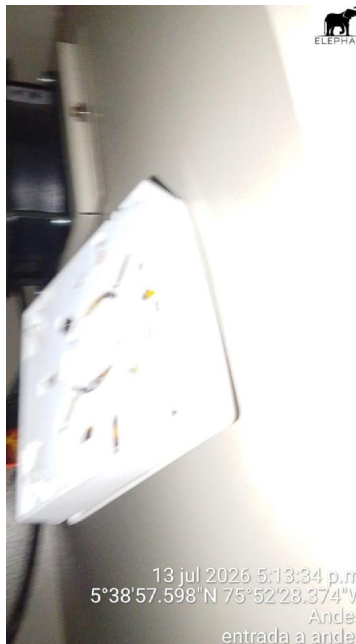
BUENO

| Requiere Caja Distribución Vertical: | NO |

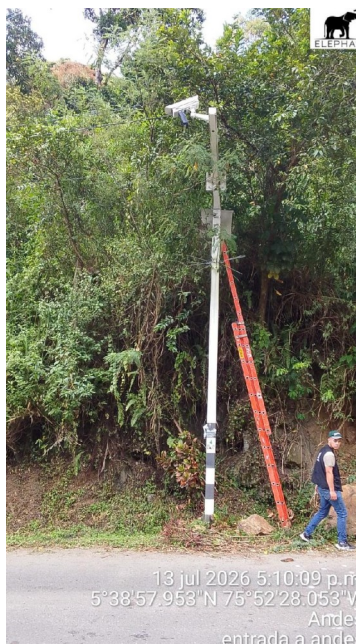
| Existe Corona Antiescalatoria: | BUENO |

| Requiere Corona Antiescalatoria: | NO |

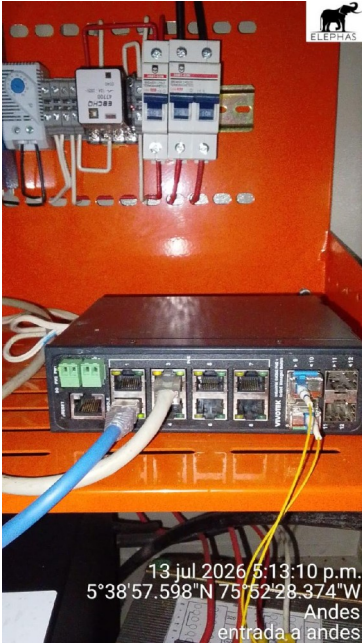
Foto Tablero Breaker

| Estado Tablero Breaker: | BUENO |

| Requiere Breaker: | NO |

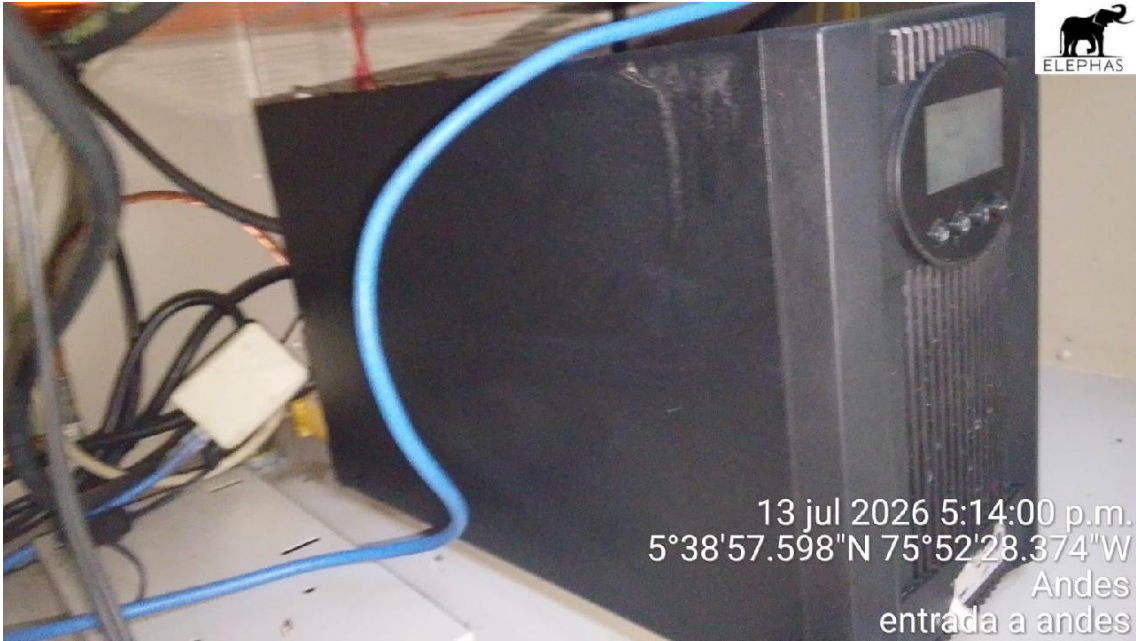
| Foto UPS | |

| Estado UPS: | BUENO |

| Requiere UPS: | NO |

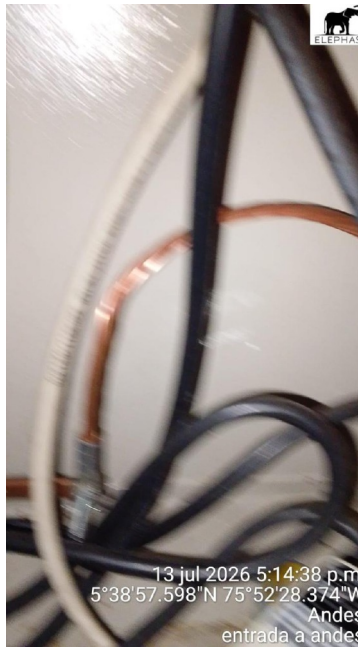
Foto SPT

| Estado SPT: | BUENO |

| Requiere SPT: | NO |

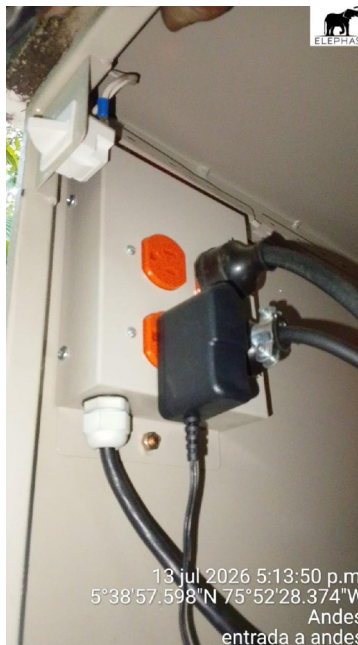
Foto Toma 125 V

| Estado Toma 125 V: | BUENO |

| Requiere Toma 125 V: | NO |

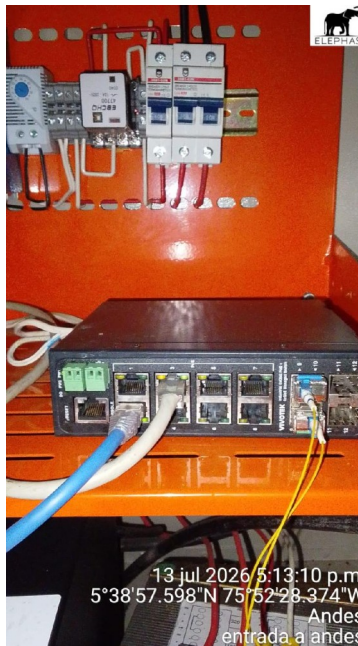
| Estado Módulo Óptico: | BUENO |

| Requiere Módulo Óptico: | NO |

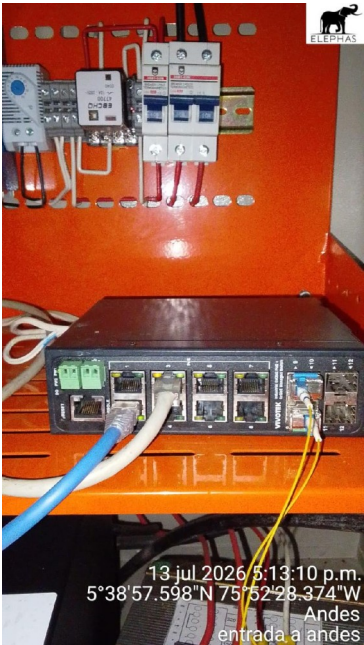
| Estado Switch: | BUENO |

| Requiere Switch: | NO |

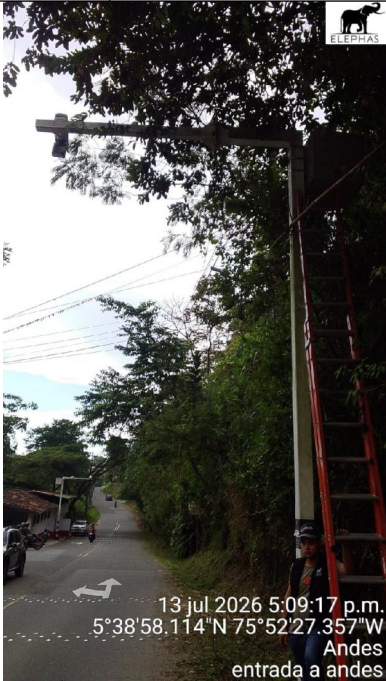
| Estado de la cámara | BUENO |

| ¿Requiere Cámara? | NO |
