# FICHA TÉCNICA DIAGNÓSTICO MANTENIMIENTO Proyecto Tasa de Seguridad

| Contrato disponible | 166_2026 |

| Dirección del punto / sector | Calle 55 53 1-99, Andes, Antioquia |

| Información Ubicación CCTV | PVV 10 Estacion de Policia |

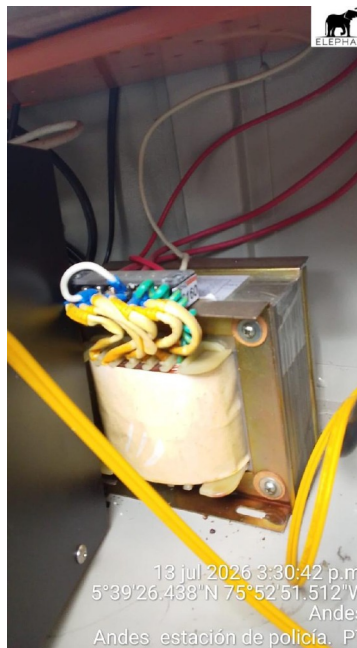
Foto Transformador Reductor

| Estado Transformador Reductor: | BUENO |

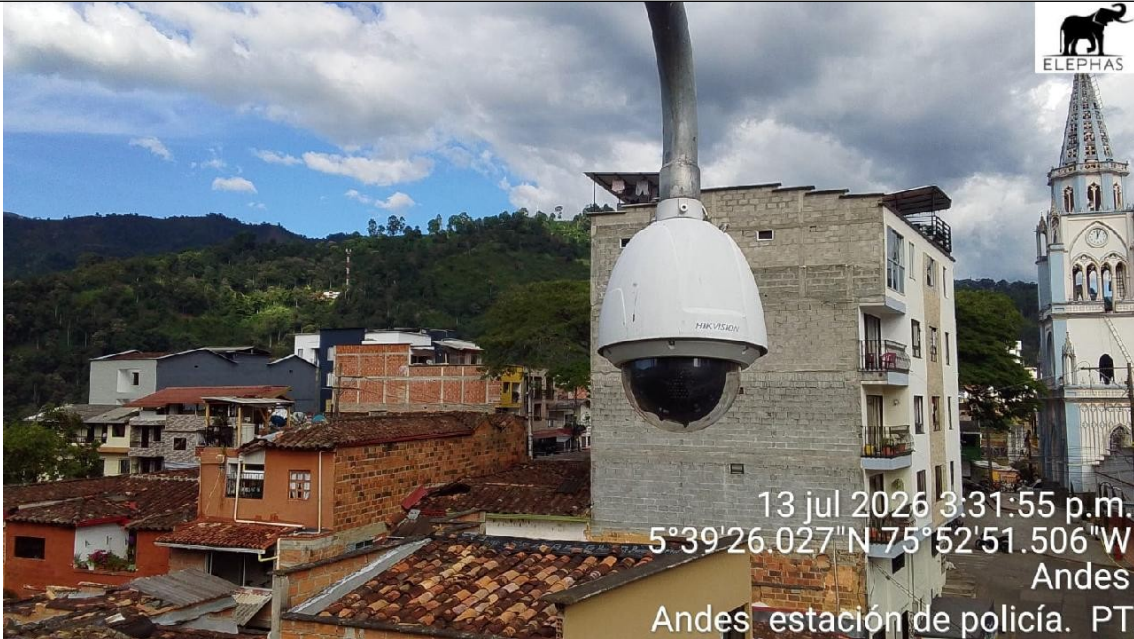
| Tipo de cámara | PTZ |
| Estado de la cámara | BUENO |

| Observaciones Cámara: | La camara se encontraba fuera de linea, se logra recuperar la visual |
