# FICHA TÉCNICA DIAGNÓSTICO MANTENIMIENTO Proyecto Tasa de Seguridad

| Dirección del punto / sector | Calle 53, Andes, Antioquia |

| El mantenimiento tiene relacion con cual componente: | CCTV |
| Información Ubicación CCTV | PVV 12 Paruqe San Pedro |

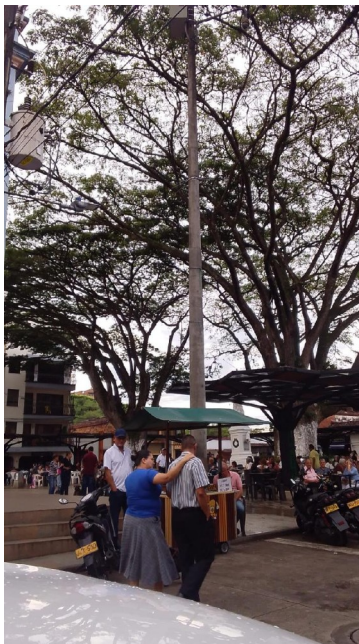
| ANCLAJE | |
|---|---|
| Estado en el que se encuentra el anclaje: | BUENO |

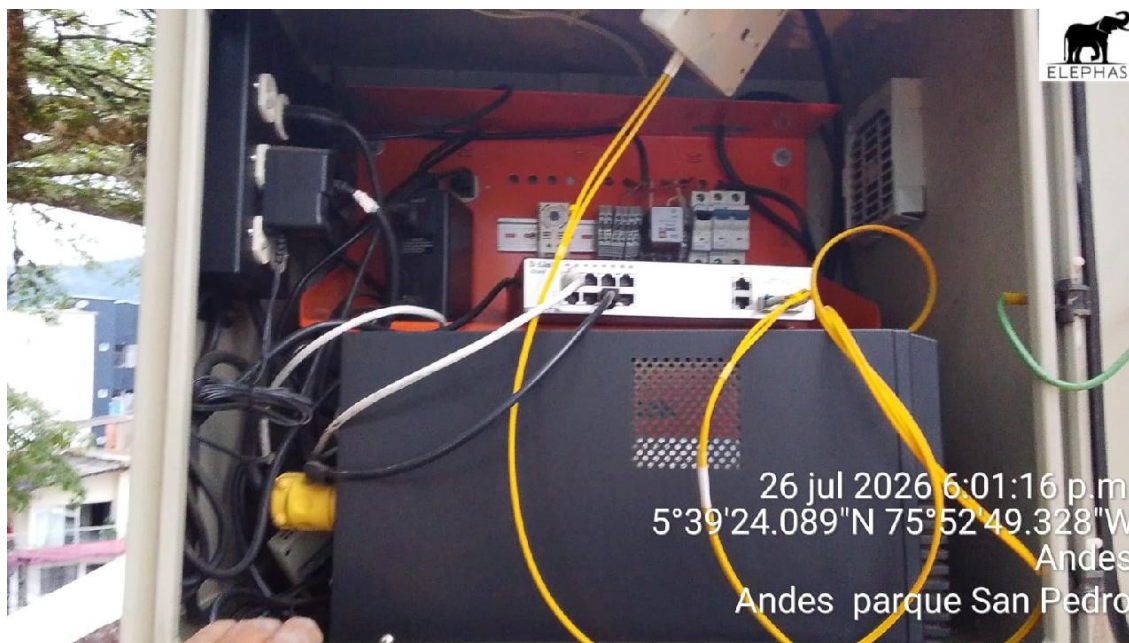
| Existe Gabinete Metálico: | BUENO |

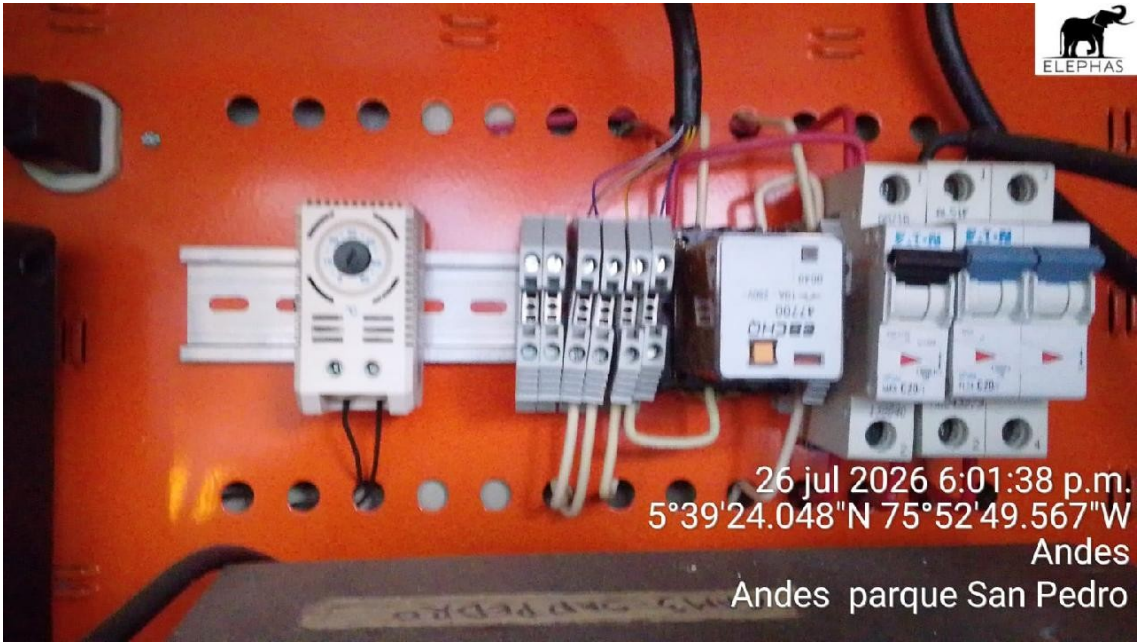
| Foto Cables | |

| Estado Cables: | BUENO |

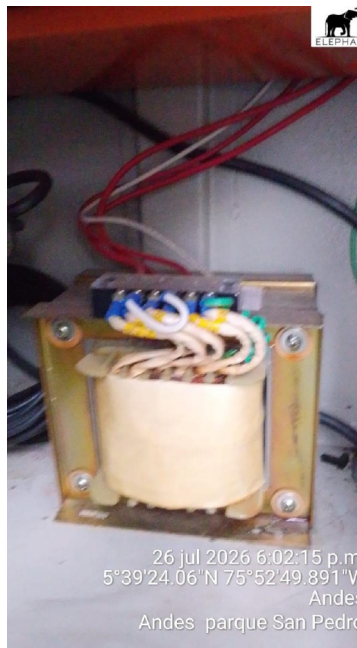
Foto Transformador Reductor

| Estado Transformador Reductor: | BUENO |

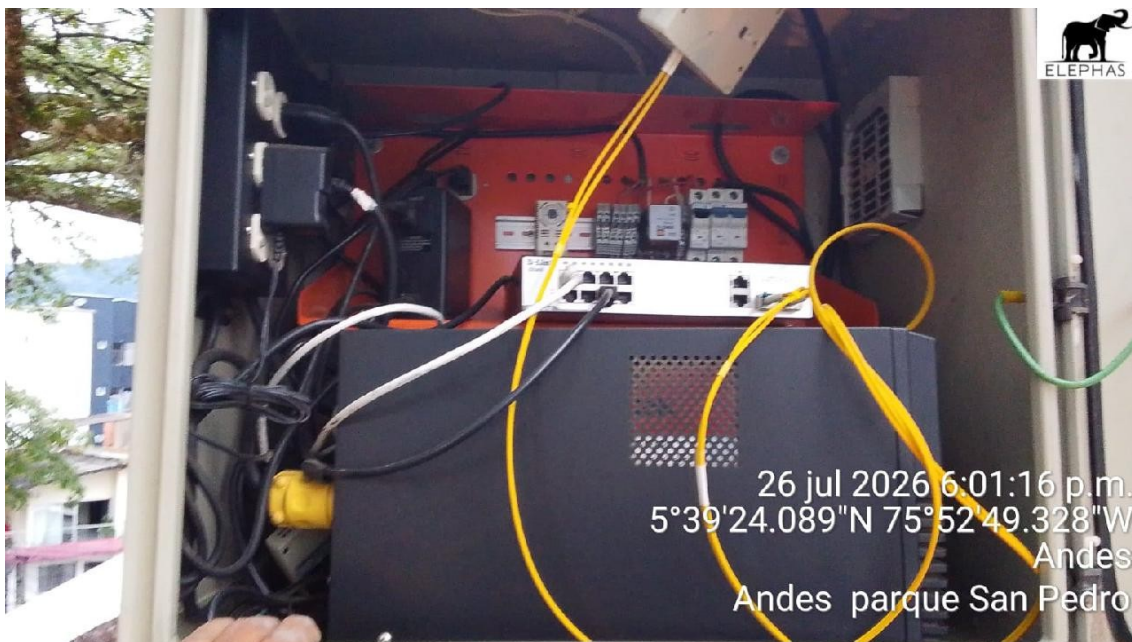
Foto UPS

| Estado UPS: | MALO |

| Observaciones UPS: | La UPS se encuentra quemada |

| Requiere UPS: | SI |

| Tipo de UPS requerida: | UPS_1_5 |

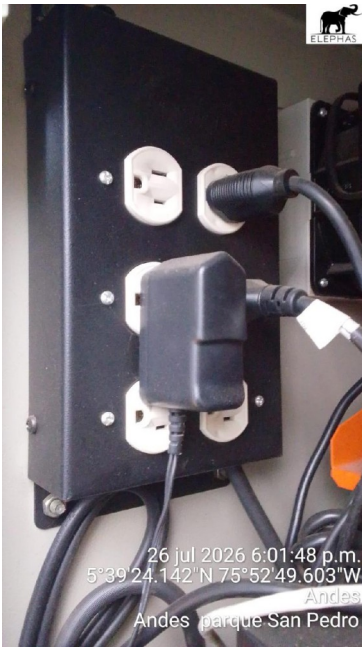
| <p>Foto Toma 125 V</p> | |

| Estado Toma 125 V: | BUENO |

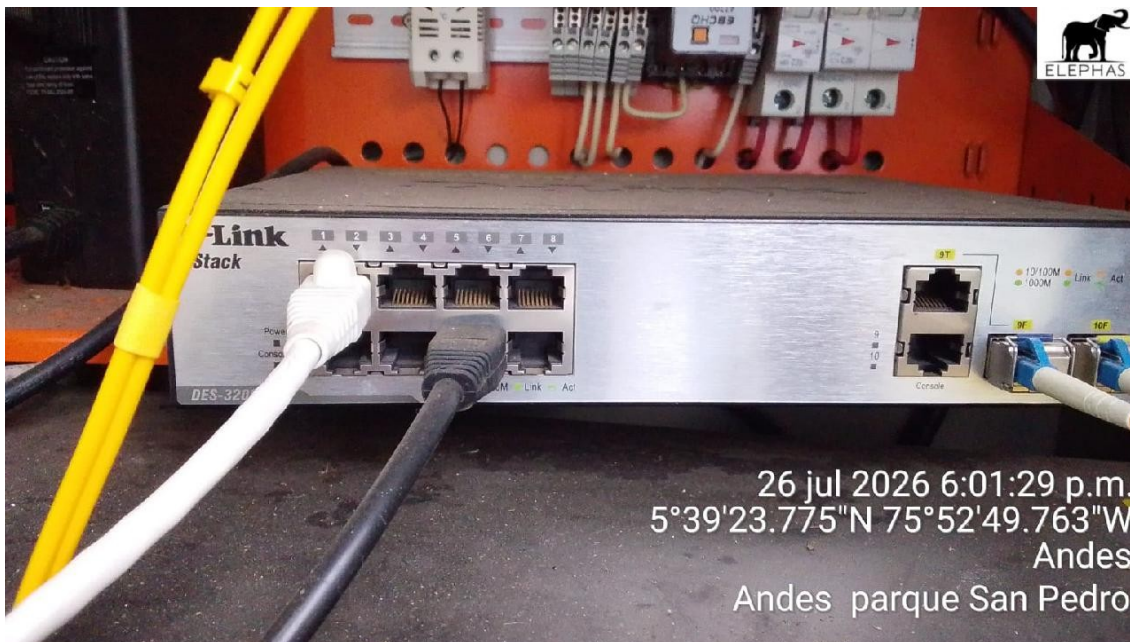
| Estado Switch: | BUENO |

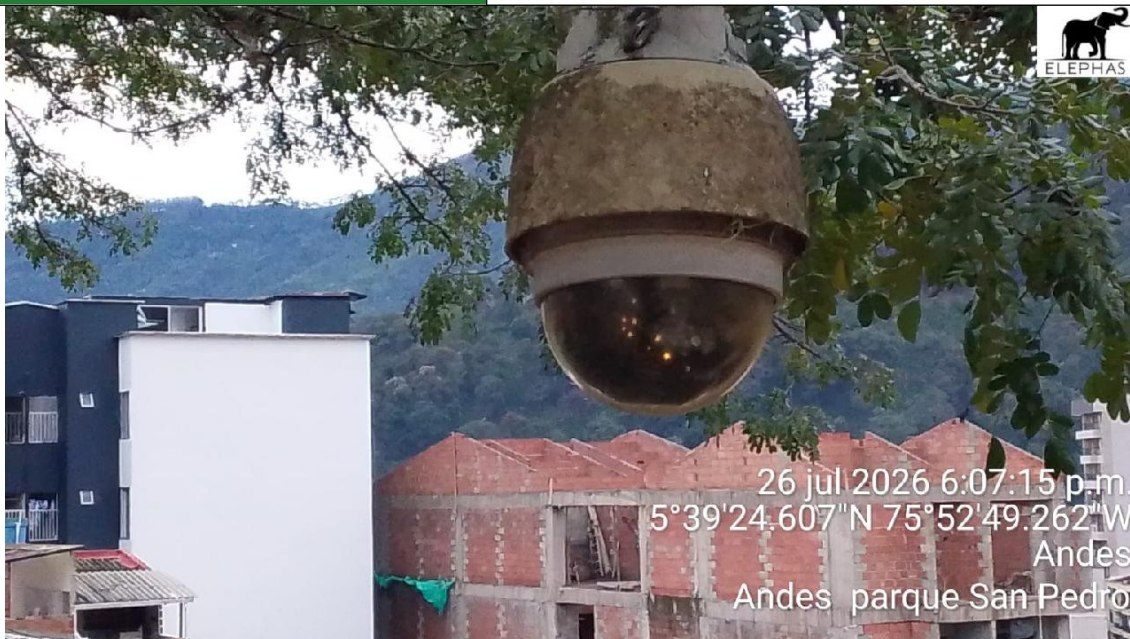
| Tipo de cámara | PTZ |
| Estado de la cámara | REGULAR |

| Observaciones Cámara: | la camara intenta panear, pero se reinicia, y presenta un ruido anormal en el |

| ¿Requiere Cámara? | SI |
| Tipo de Cámara requerida: | PTZ |
| Cantidad de cámaras requeridas: | 1 |
