# FICHA TÉCNICA DIAGNÓSTICO MANTENIMIENTO Proyecto Tasa de Seguridad

| Fecha diagnóstico | 28/07/2026 |
| Dirección del punto / sector | Calle 54, Andes, Antioquia |

| Información Ubicación CCTV | PVV 2 Hospital |

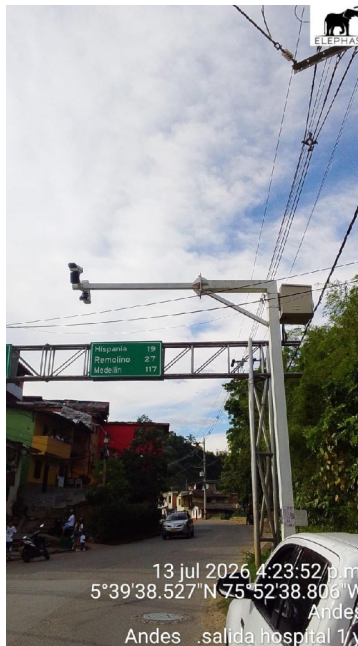
| ANCLAJE | |
|---|---|
| Estado en el que se encuentra el anclaje: | BUENO |

Requiere Cambio de anclaje:

NO

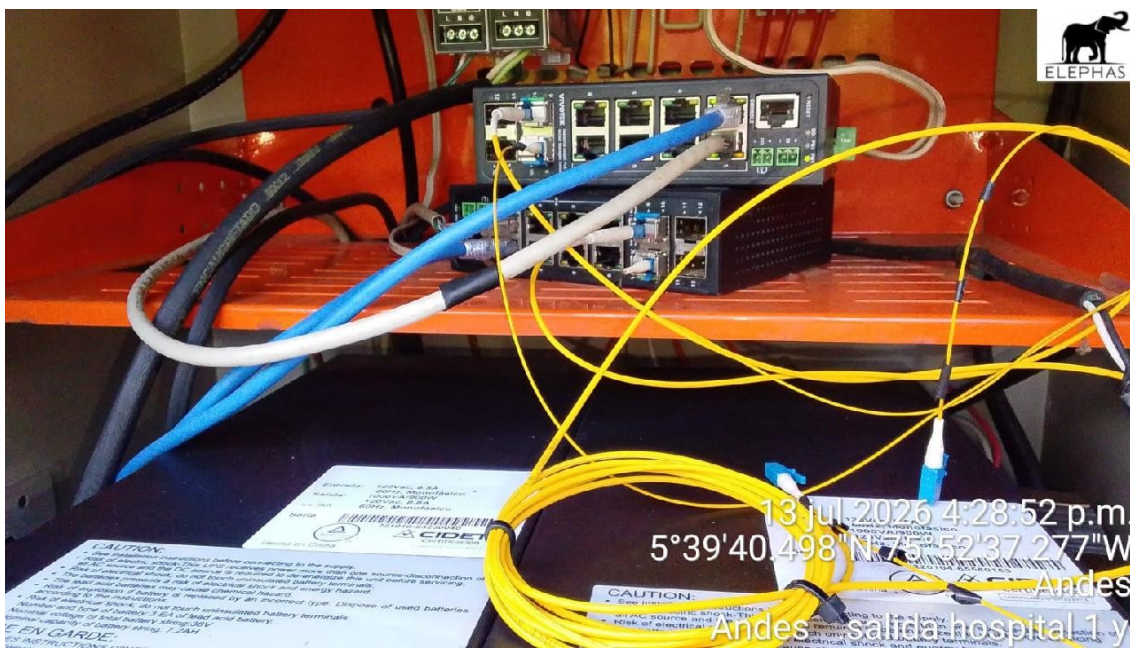
BUENO

Requiere Gabinete Metálico:

No

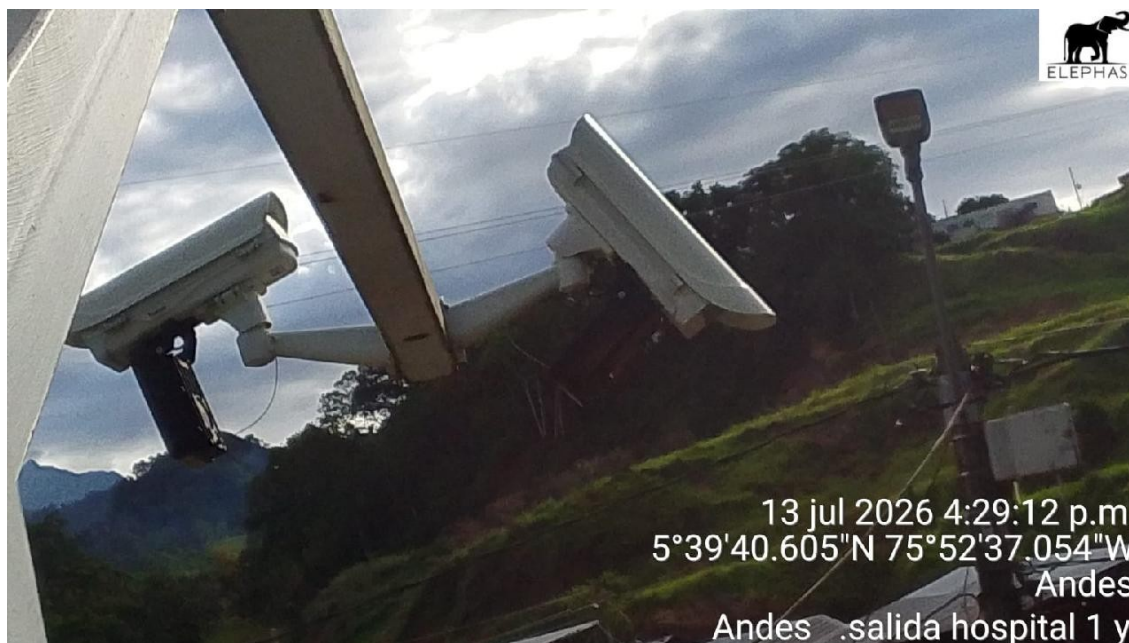
BUENO

Requiere Brazo de Soporte:

NO

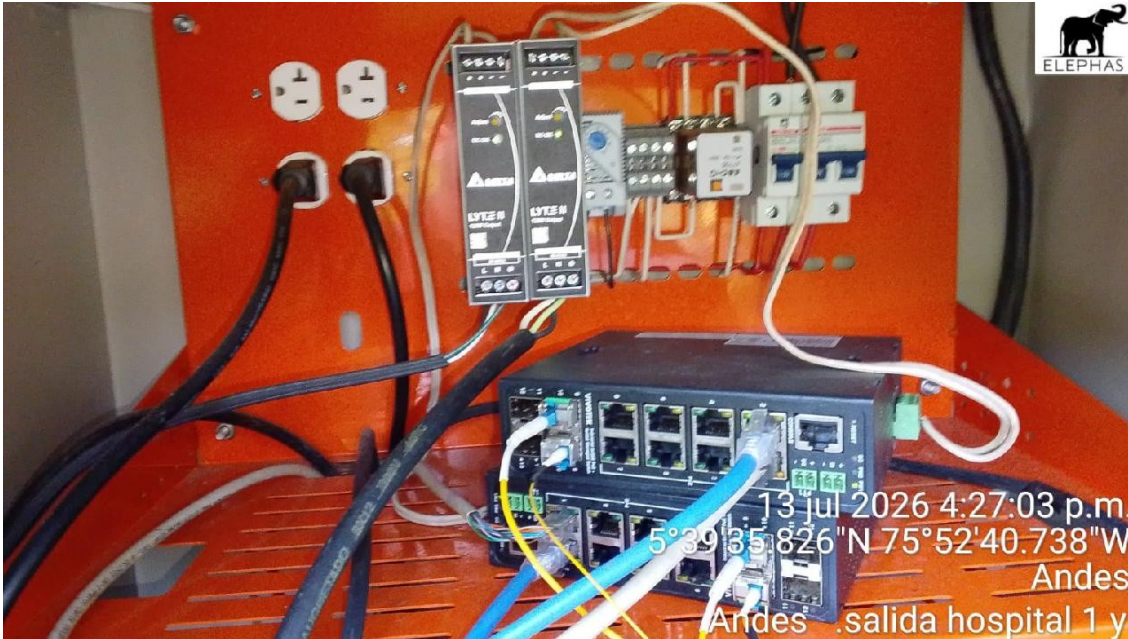
Foto Cables

BUENO

Requiere Cables:

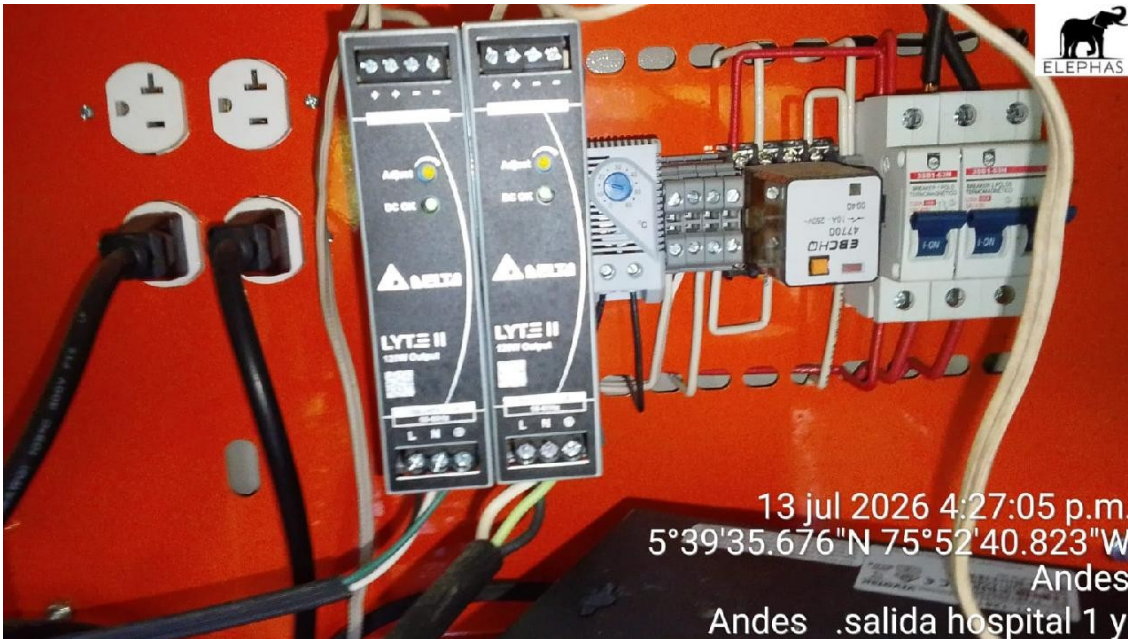
Foto Tablero Breaker

BUENO

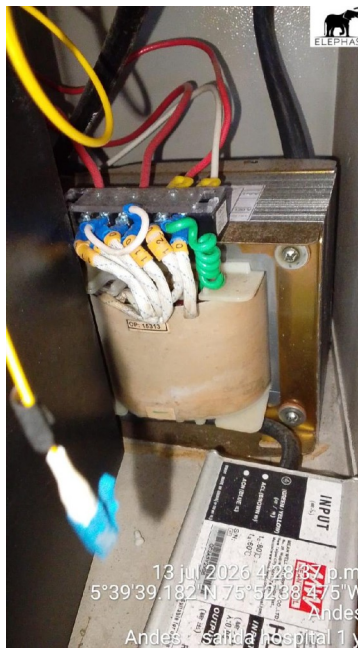
Foto Transformador Reductor

| Estado Transformador Reductor: | BUENO |

| Requiere Transformador Reductor: | NO |

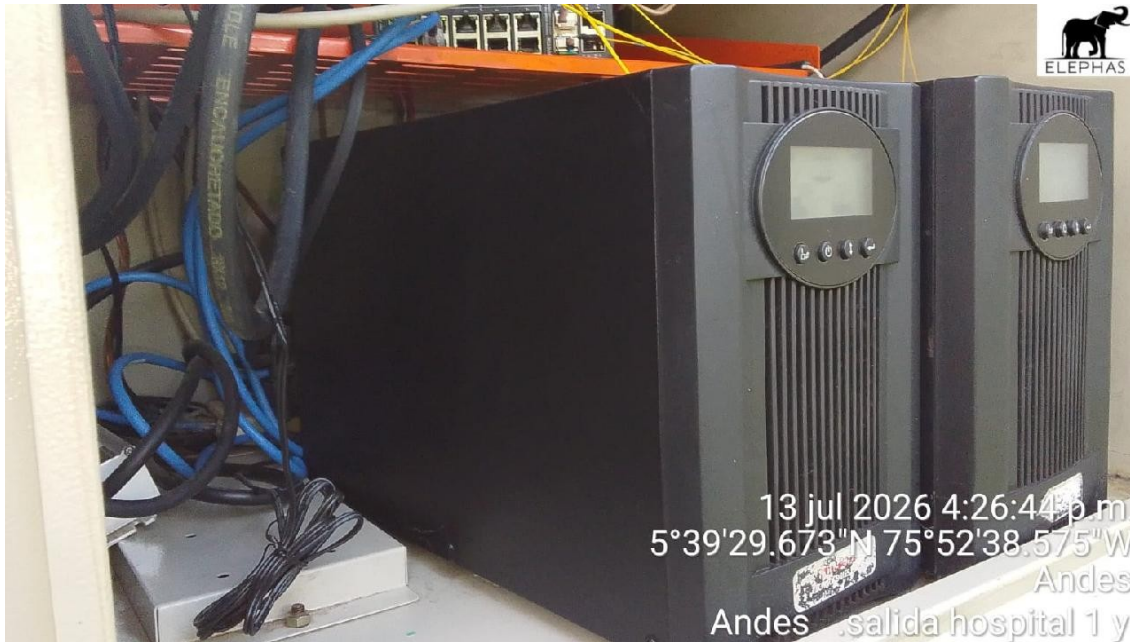
Foto UPS

| Estado UPS: | BUENO |

| Observaciones UPS: | El punto cuenta con 2 UPS de 1KVA cada una |

| Requiere UPS: | NO |

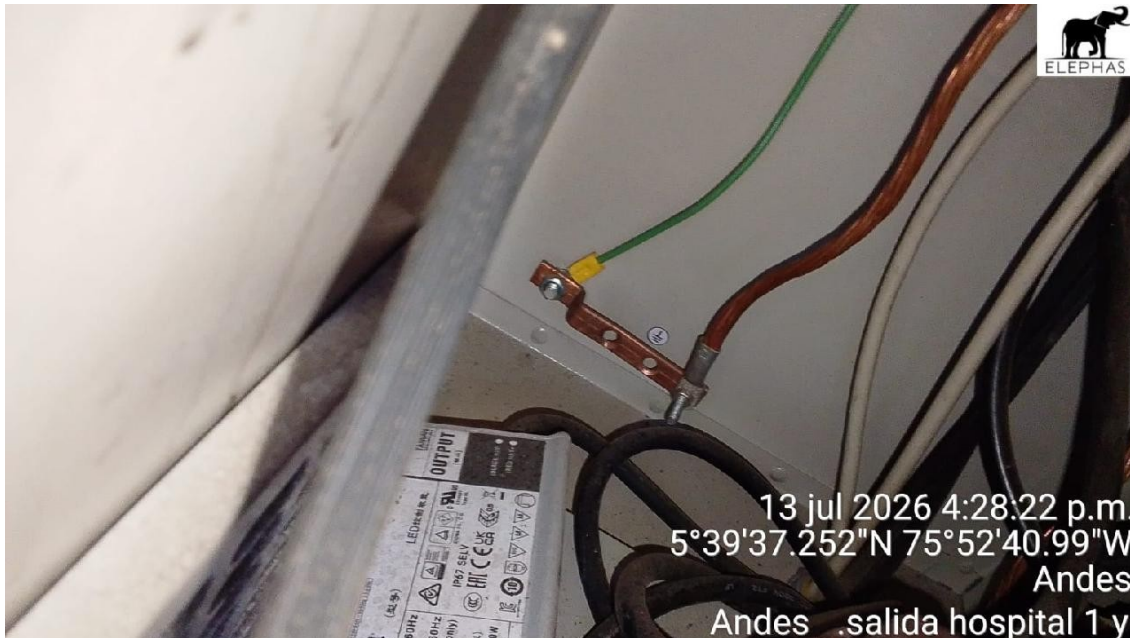
Foto SPT

| Estado SPT: | BUENO |

| Requiere SPT: | NO |

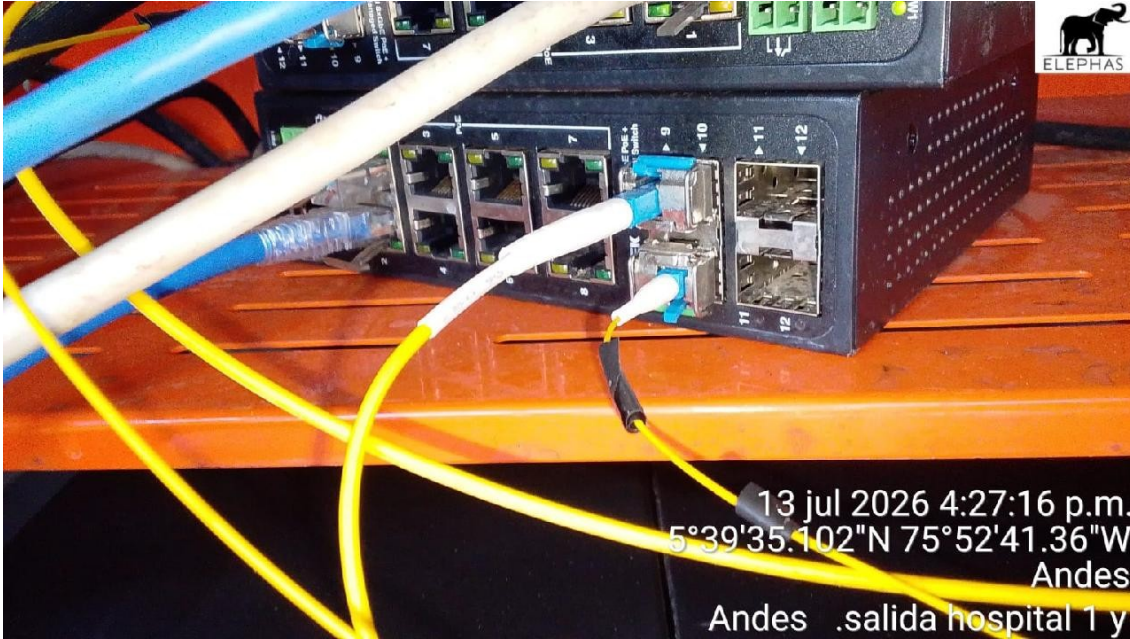
Existe Módulo Óptico: SI  
 Estado Módulo Óptico: BUENO

Requiere Módulo Óptico: NO
