**FICHA TÉCNICA DIAGNÓSTICO  
MANTENIMIENTO  
Proyecto Tasa de Seguridad**

| Fecha diagnóstico | 28/07/2026 |
| Dirección del punto / sector | Carrera 52B, Andes, Antioquia |

| Información Ubicación CCTV | PVV 6 Trilladora |

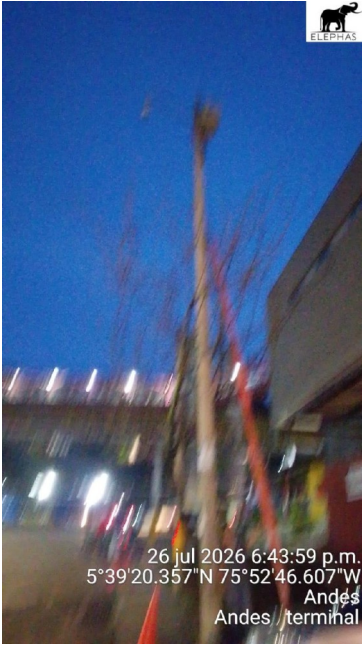
| Estado en el que se encuentra el anclaje: | | BUENO |

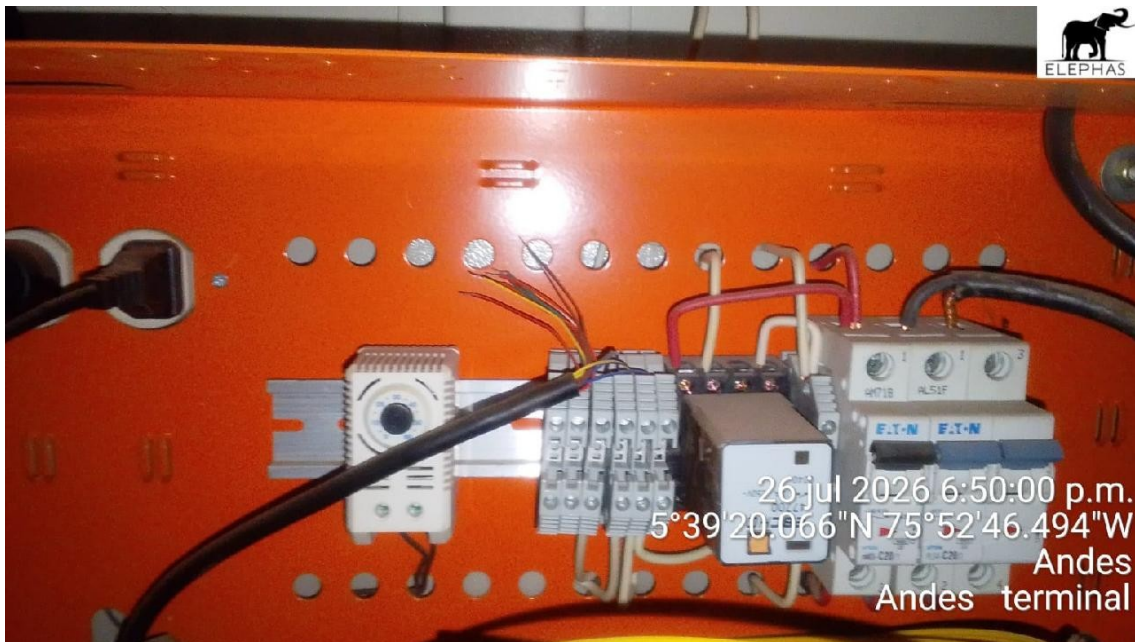
Foto Cables

| Estado Cables: | BUENO |

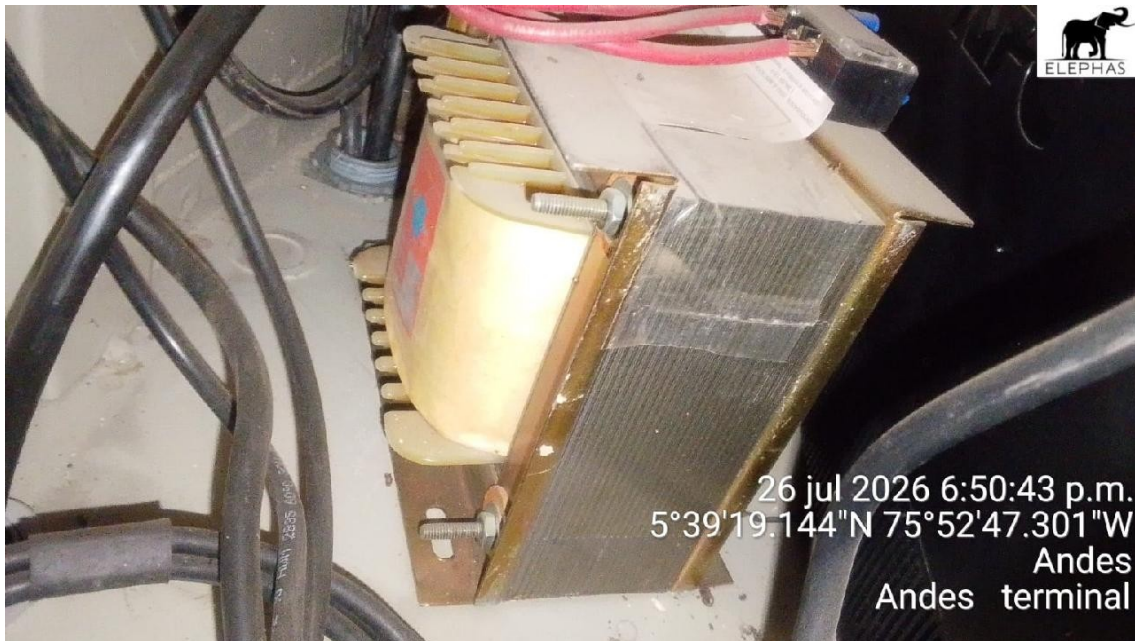
Foto Transformador Reductor

| Estado Transformador Reductor: | BUENO |

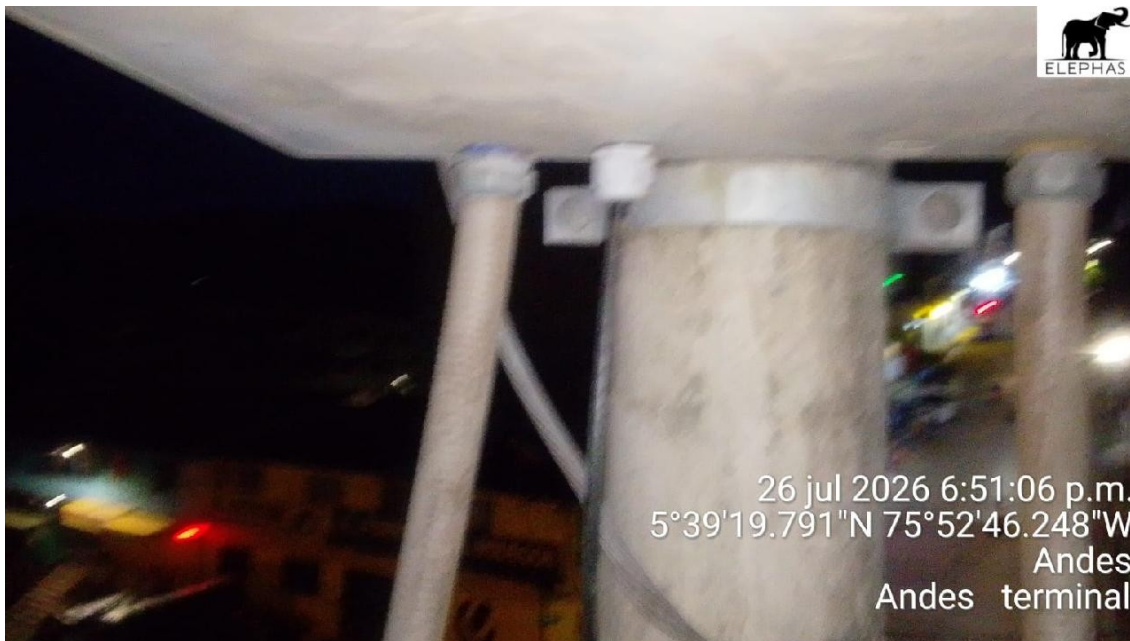
Foto Coraza

| Estado Coraza: | BUENO |

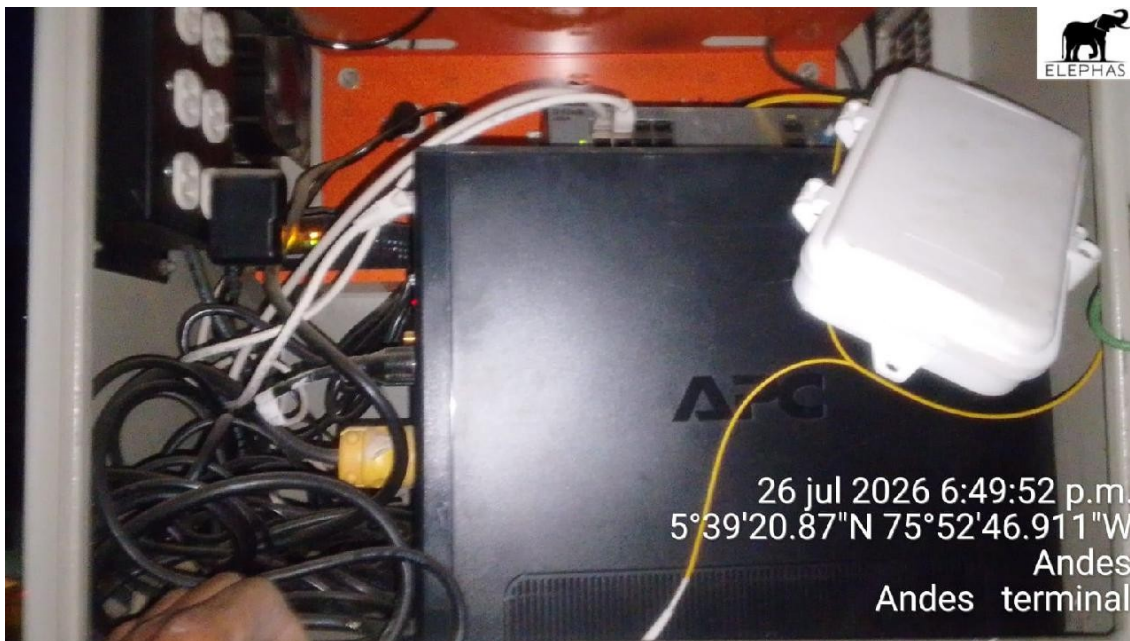
Foto UPS

| Estado UPS: | REGULAR |

| Observaciones UPS: | Se requiere cambio de UPS, la UPS no se encuentra en optimas condiciones |

| Requiere UPS: | SI |
| Tipo de UPS requerida: | UPS_1_5 |

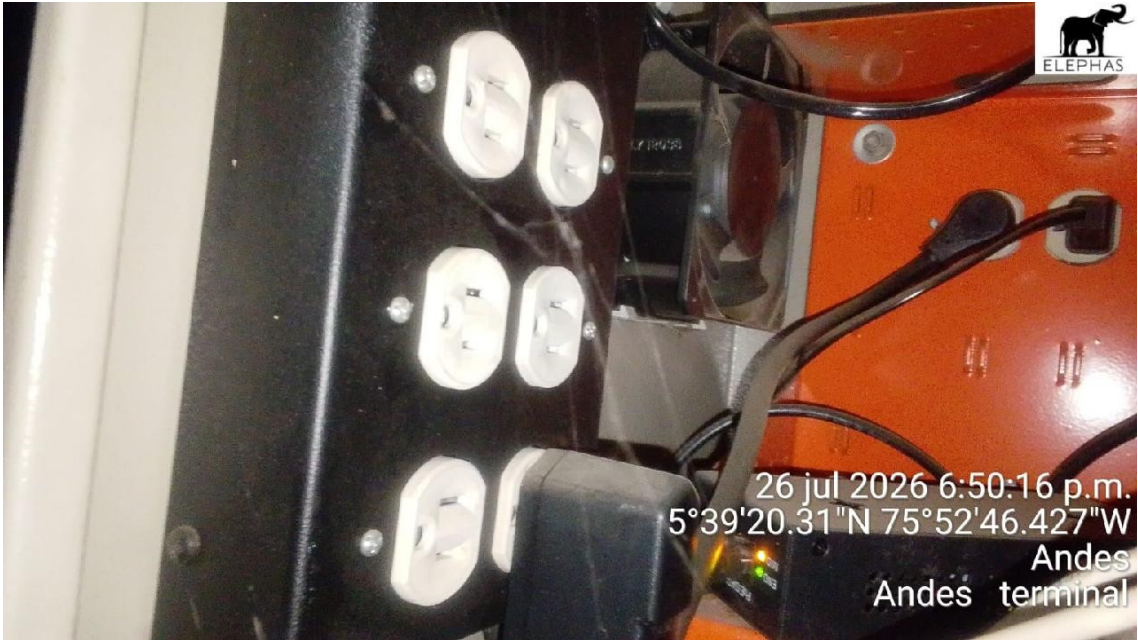
| BATERÍAS UPS | |
|---|---|
| Foto Toma 125 V | |

| BATERÍAS UPS | |
|---|---|
| Estado Toma 125 V: | BUENO |

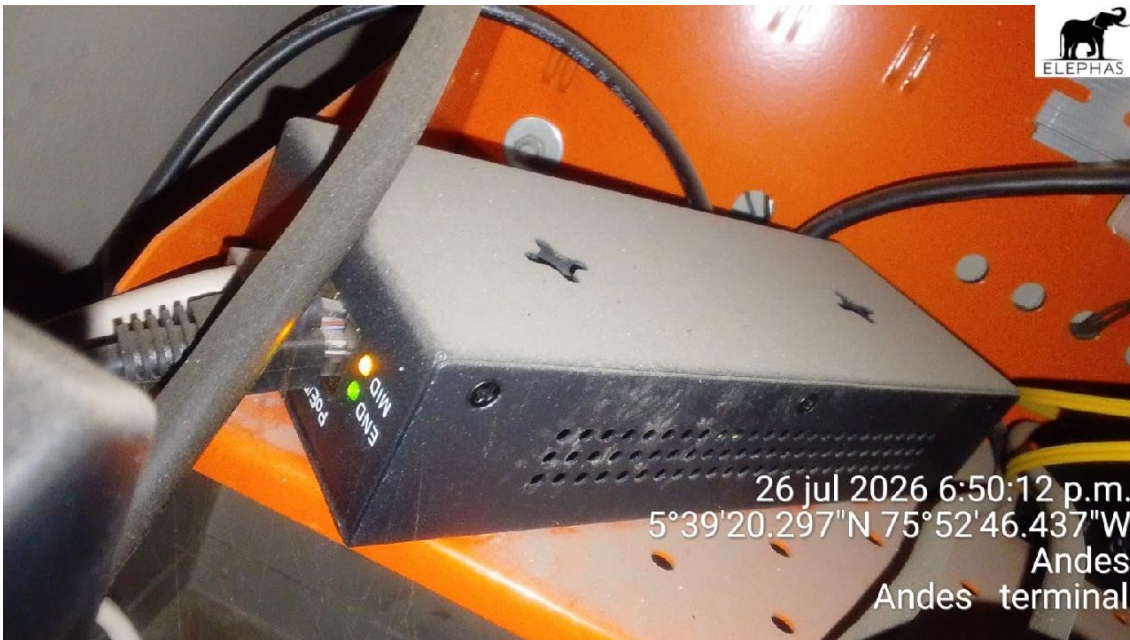
| FIBRA ÓPTICA MONOMODO 24 HILOS | |
|---|---|
| Estado Inyector PoE: | BUENO |

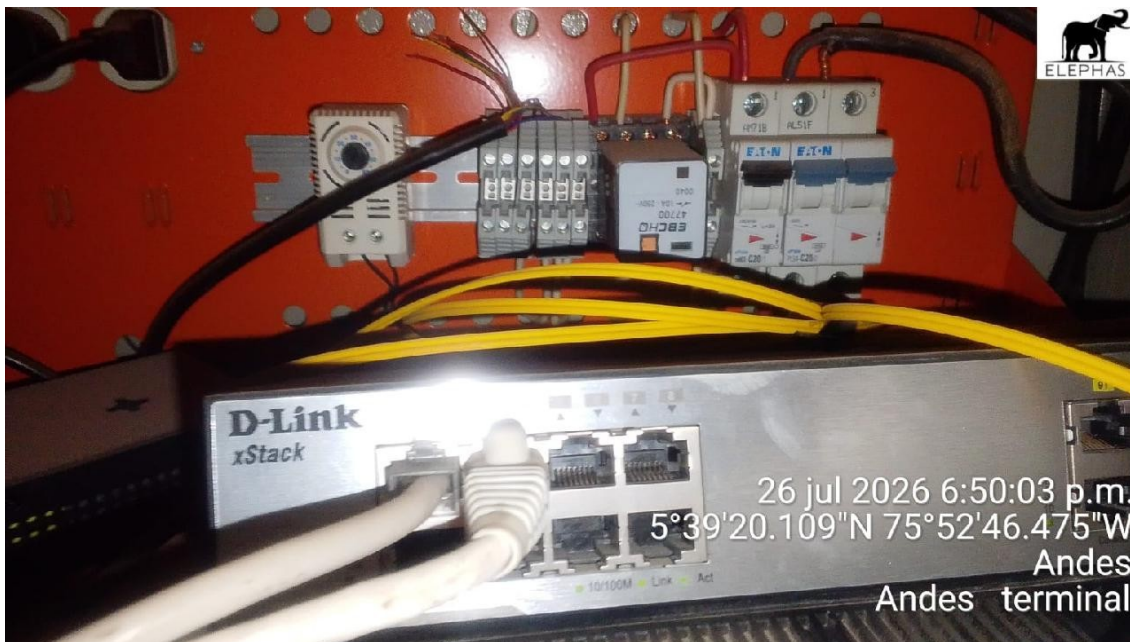
| Estado Switch: | BUENO |

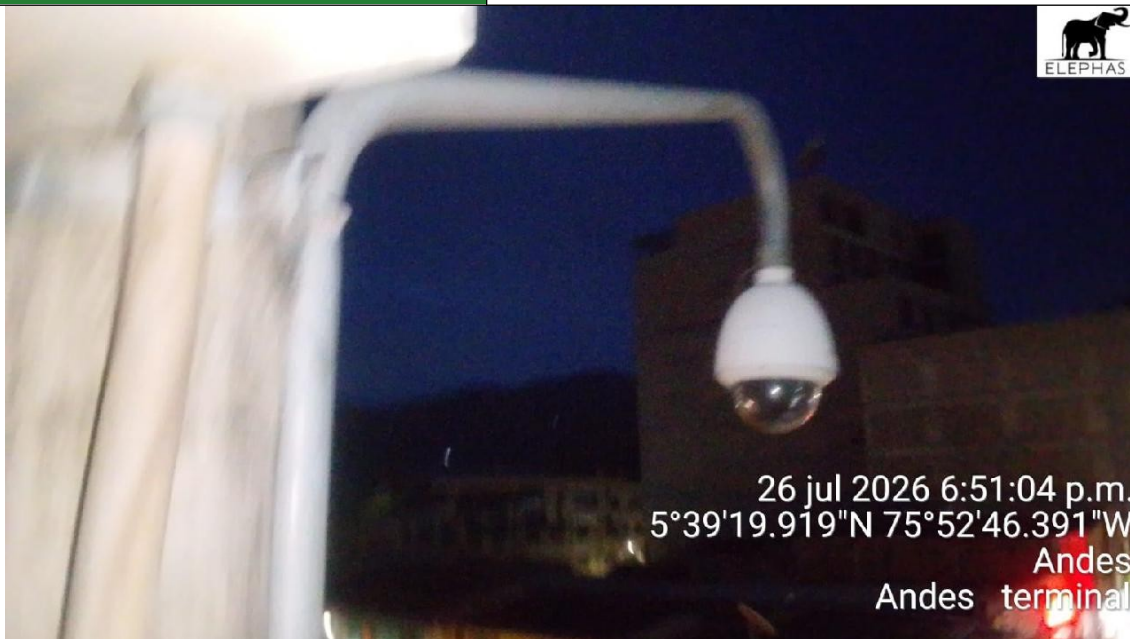
| Estado de la cámara | BUENO |
