# FICHA TÉCNICA DIAGNÓSTICO MANTENIMIENTO Proyecto Tasa de Seguridad

| Dirección del punto / sector | Centro De Vacunación Andes |

| Información Ubicación CCTV | PVV 7 Banco de Bogota |

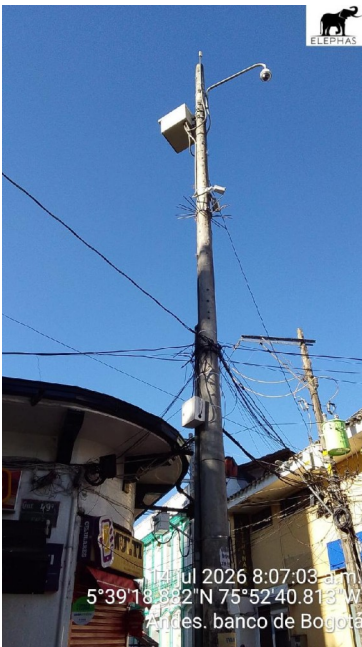
| Estado en el que se encuentra el anclaje: | | BUENO |

| Requiere Cambio de anclaje: | | NO |

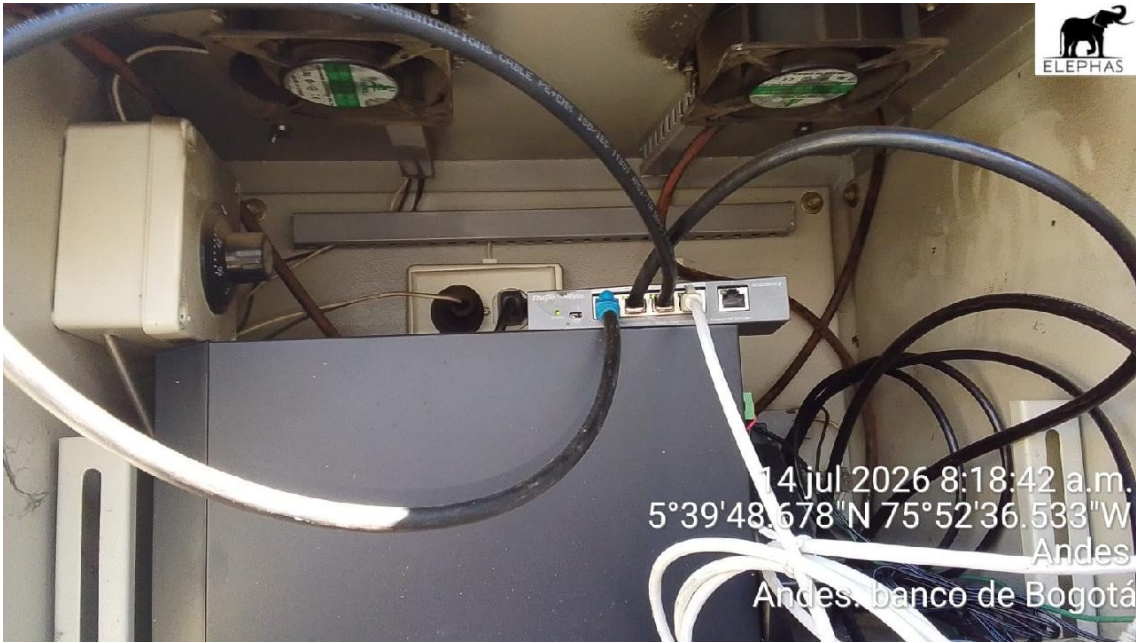
| Existe Gabinete Metálico: | | REGULAR |
| Observaciones Gabinete: | | Gabinete de poste o fachada, este es un rack para uso de interiores |

| <b>Justificación</b> | El gabinete no cumple con las especificaciones técnicas, el que se encuentra en el formulario es un gabinete tipo Rack interior, no es el acto para instalar en los puntos de Video Vigilancia |

| Requiere Gabinete Metálico: | | No |

| <b>Descripción de la actividad</b> | ADQUISICION GABINETES DE POSTE/FACHADA, min 11U, NEMA 4, TECHO INCLINADO, ESPACIO PARA UBICACIÓN DE ELEMENTOS (BARRAJE DE COBRE, CABLEADO, TRANSFORMADOR, TRANSMISOR DE VIDEO, ESTABILIZADOR O REGULADORES DE VOLTAJE), INCLUYE TODO LOS ELEMENTOS NECESARIO P |

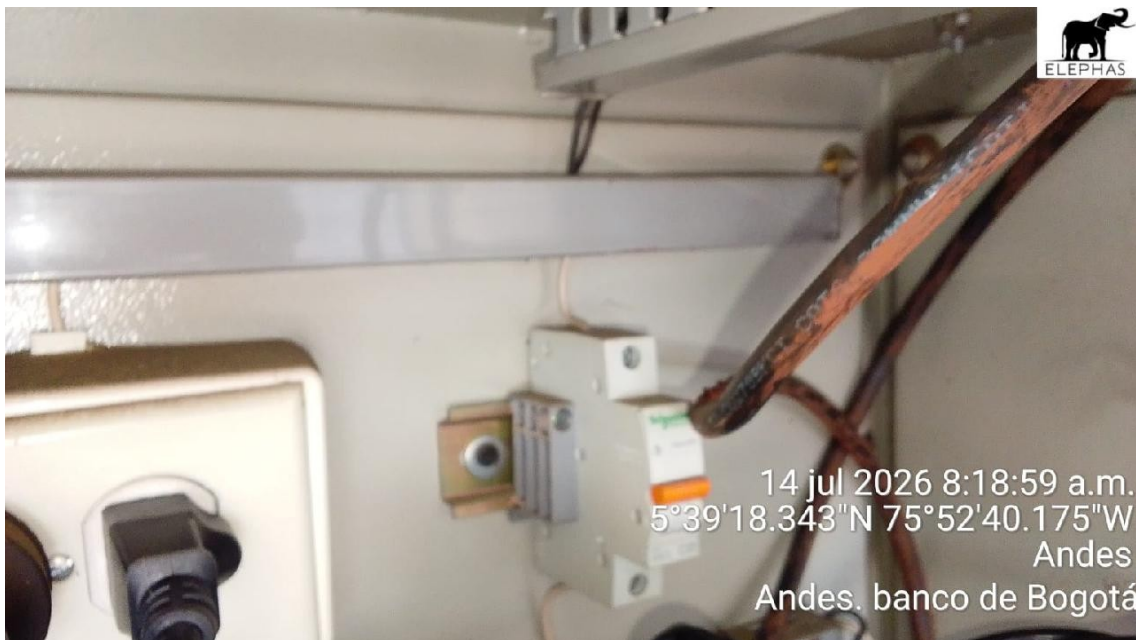
Foto Cables

| Estado Cables: | BUENO |

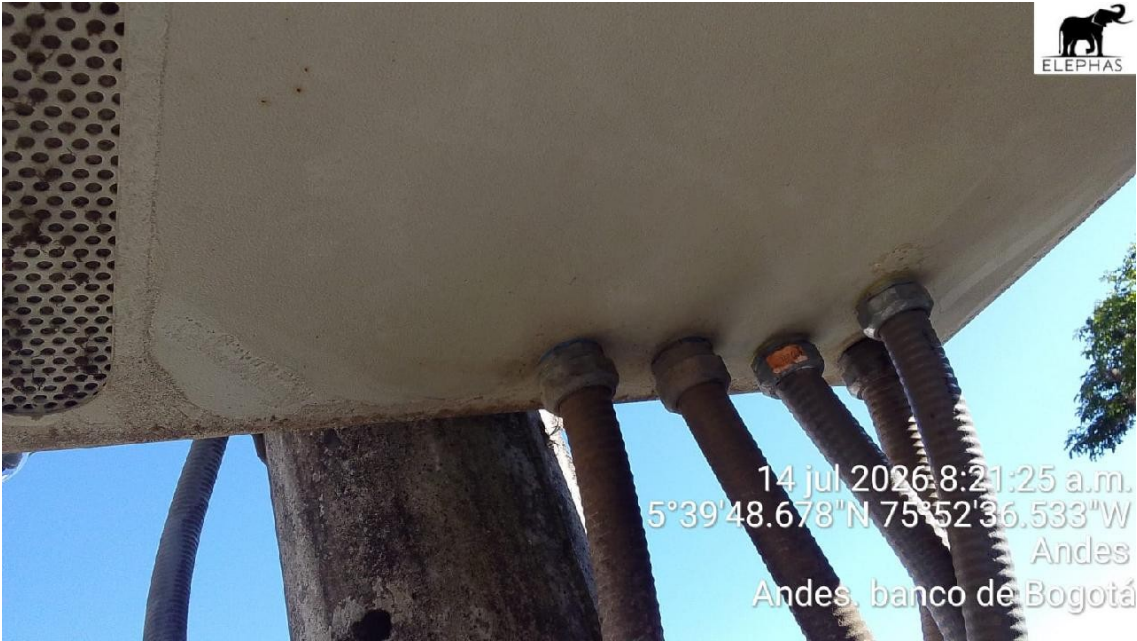
| Estado Coraza: | BUENO |

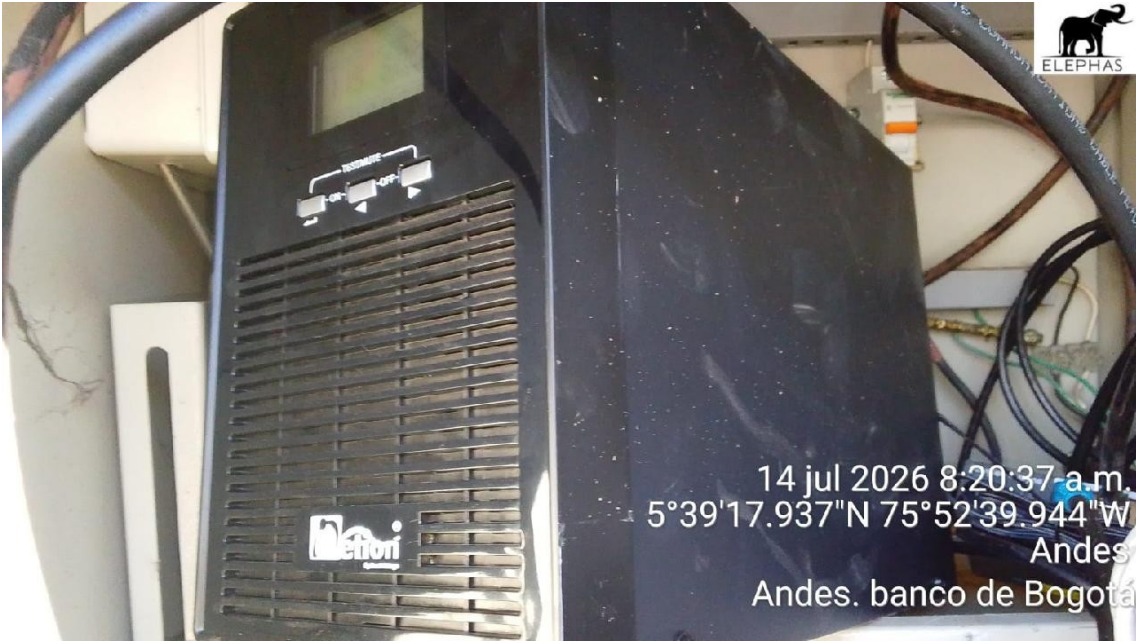
| Estado UPS: | MALO |
| Observaciones UPS: | La UPS no enciende |

| Requiere UPS: | SI |
| Tipo de UPS requerida: | UPS_1_5 |

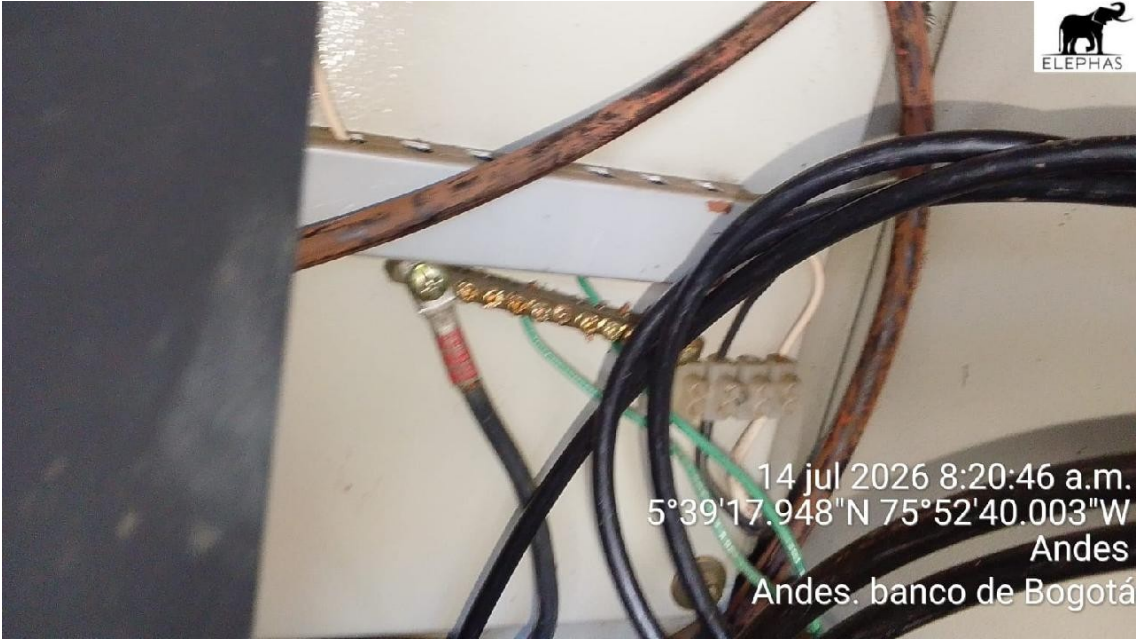
| Foto SPT | |

| Estado SPT: | BUENO |

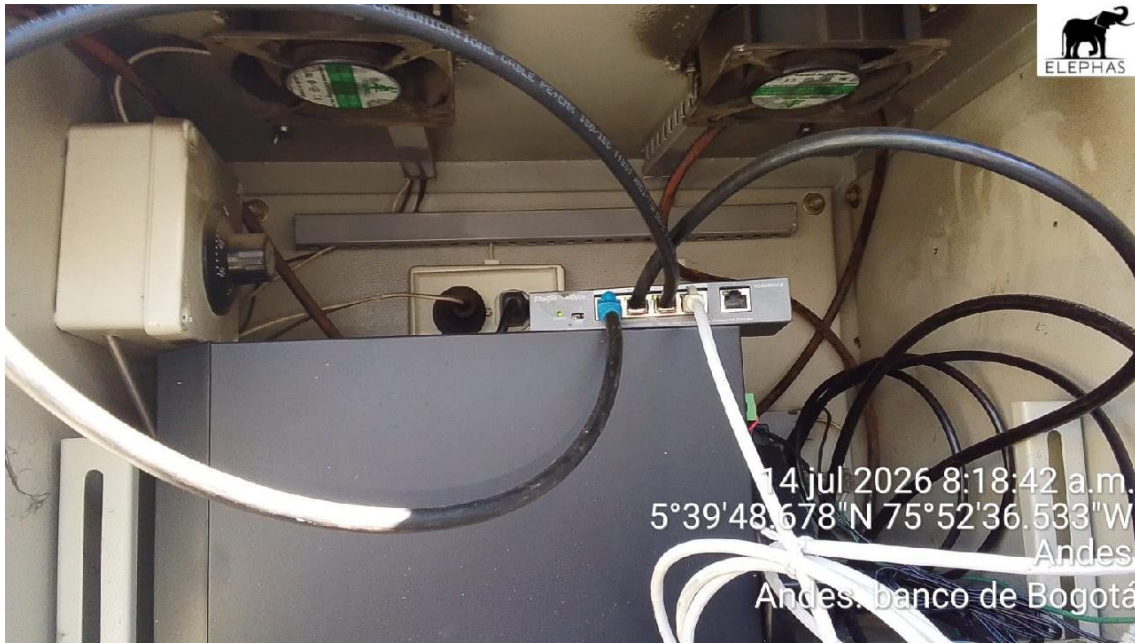
Foto Toma 125 V

| Estado Toma 125 V: | REGULAR |

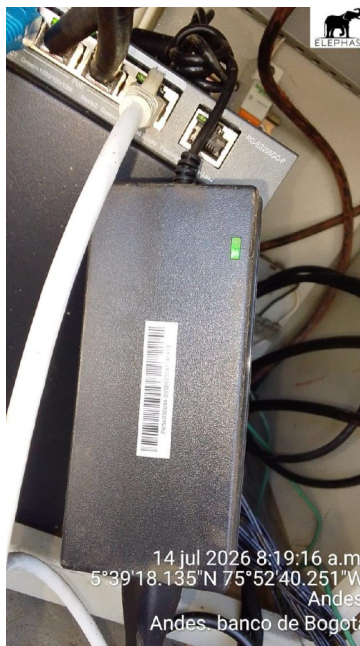
| Estado Inyector PoE: | BUENO |

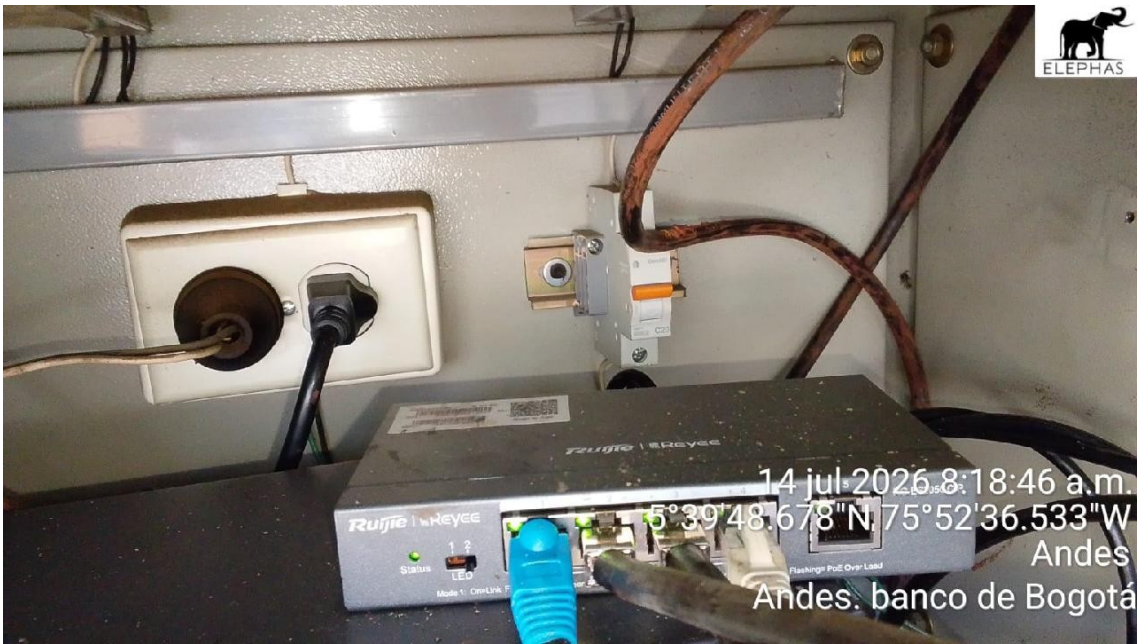
| Estado Switch: | BUENO |

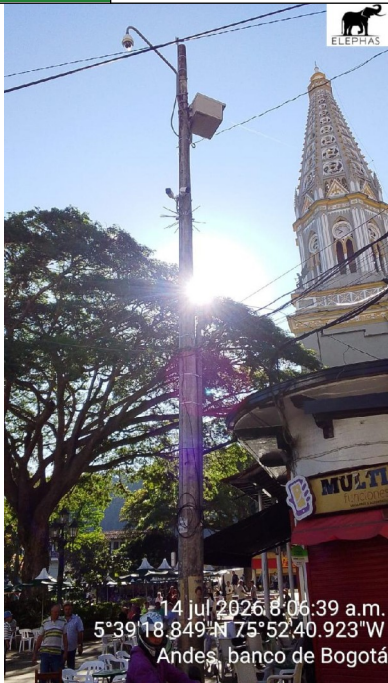
| | CÁMARA EXISTENTE 1 |

| Tipo de cámara | PTZ |
| Estado de la cámara | BUENO |

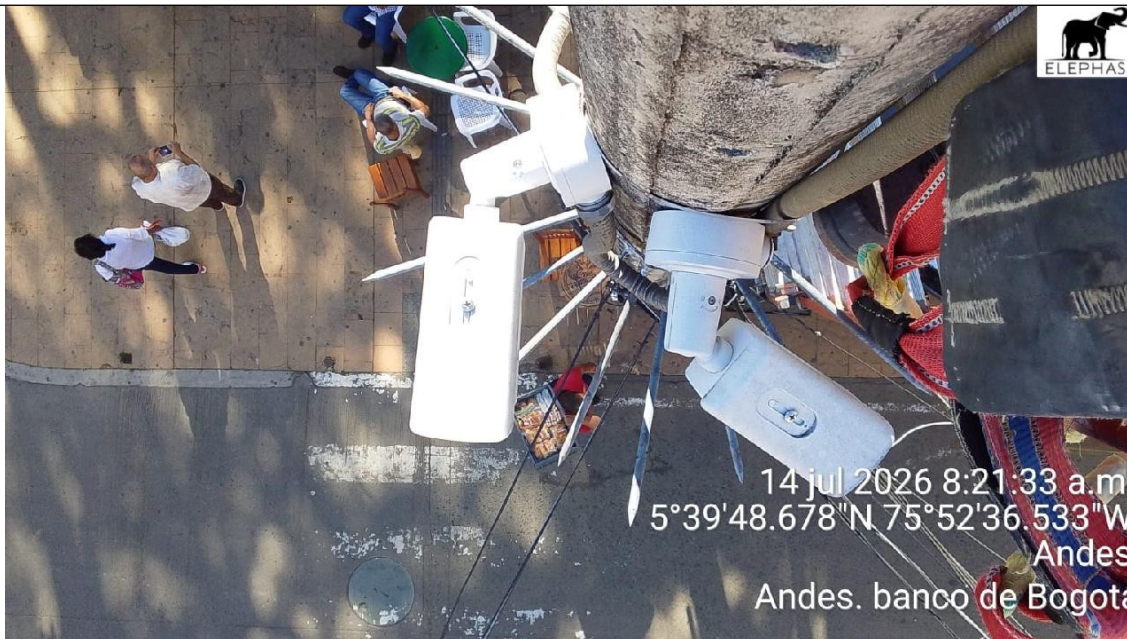
| | CÁMARA EXISTENTE 2 |

| Tipo de cámara | FIJA |
| Estado de la cámara | BUENO |

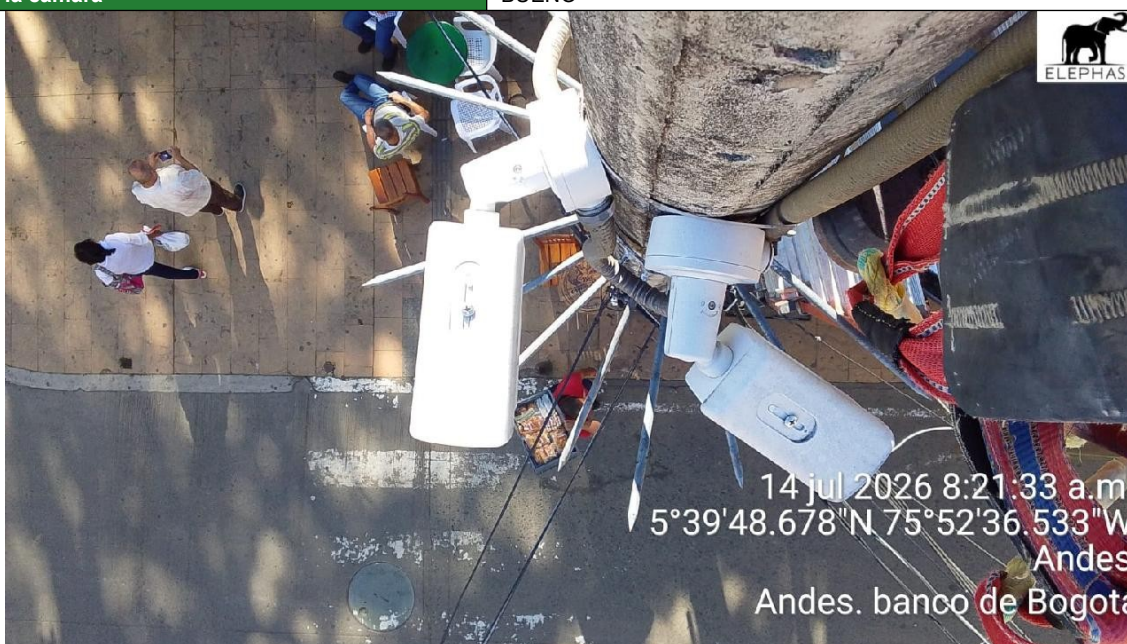
### CÁMARA EXISTENTE 3

FIJA

BUENO
