| Operador | ELEPHAS SAS |
| Contrato disponible | 166_2026 |

## 1. LOCALIZACIÓN DEL DIAGNÓSTICO

| El mantenimiento tiene relación con cuál componente: | CCM |

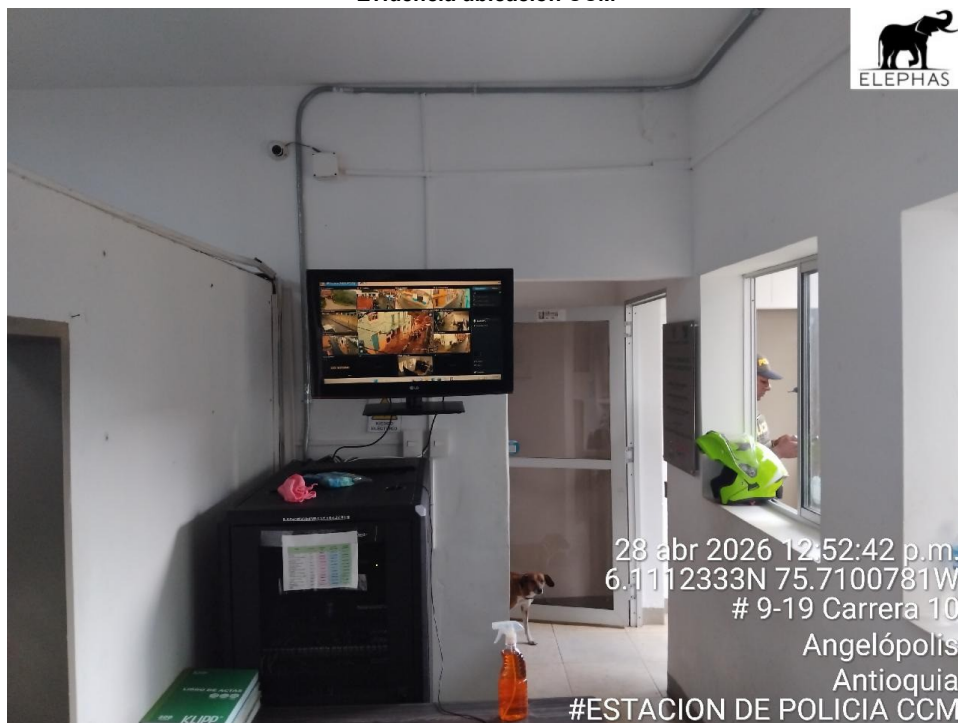
### Evidencia ubicación CCM

28 abr 2026 12:52:42 p.m.  
6.11112333N 75.7100781W  
# 9-19 Carrera 10  
Angelópolis  
Antioquia  
#ESTACION DE POLICIA CCM

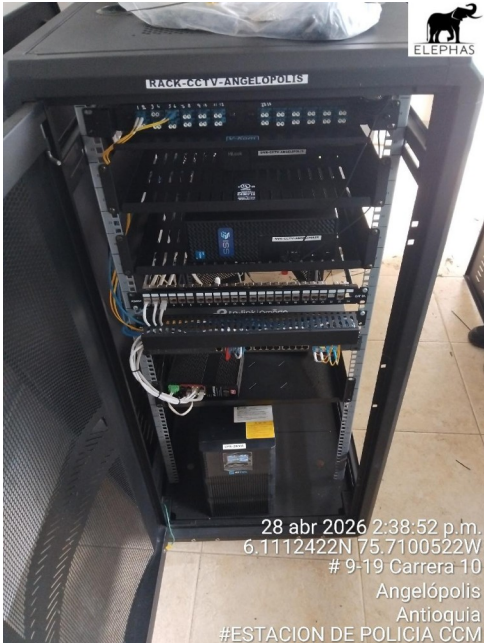
| RACK DE COMUNICACIONES | |
|---|---|
| <p>Foto rack de comunicaciones</p> | |

| RACK DE COMUNICACIONES | |
|---|---|
| Estado del rack: | BUENO |

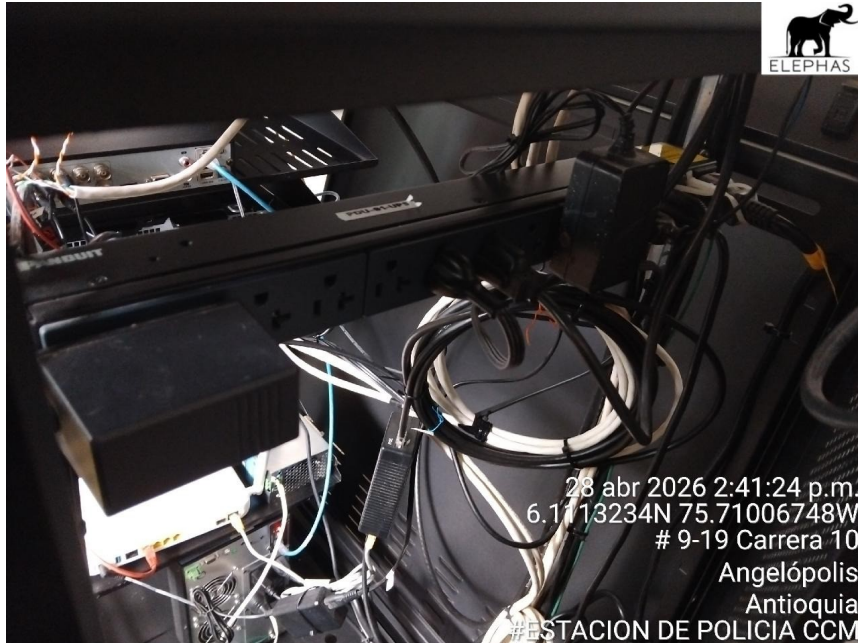
Foto PDU multitoma

| Estado PDU multitoma: | BUENO |

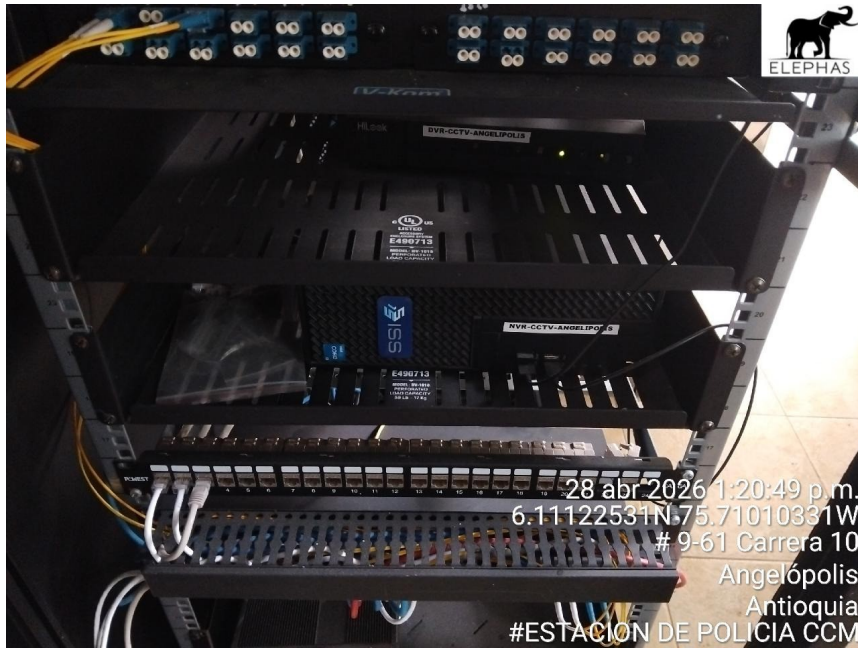
Foto ODF

| Estado ODF: | BUENO |

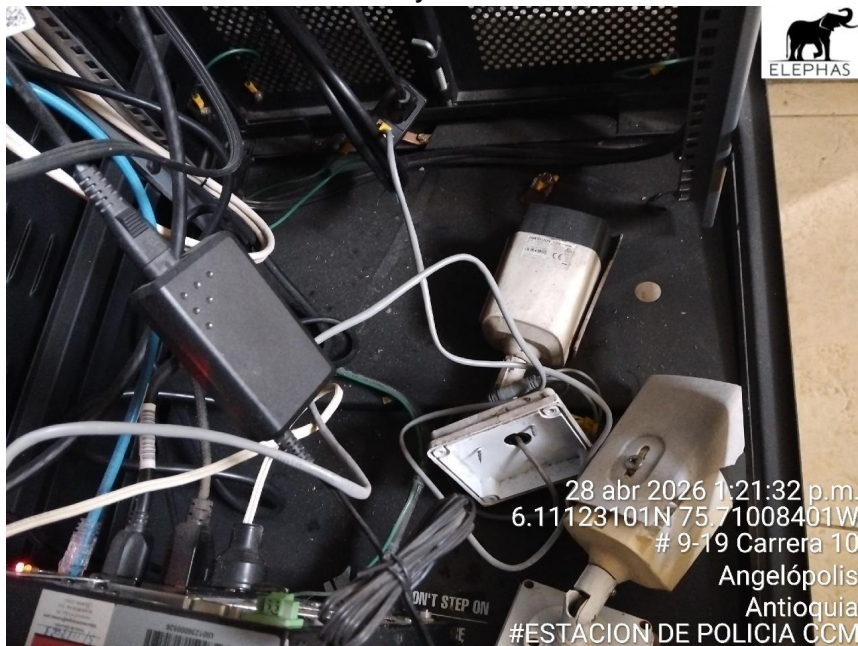
Foto inyector PoE

BUENO

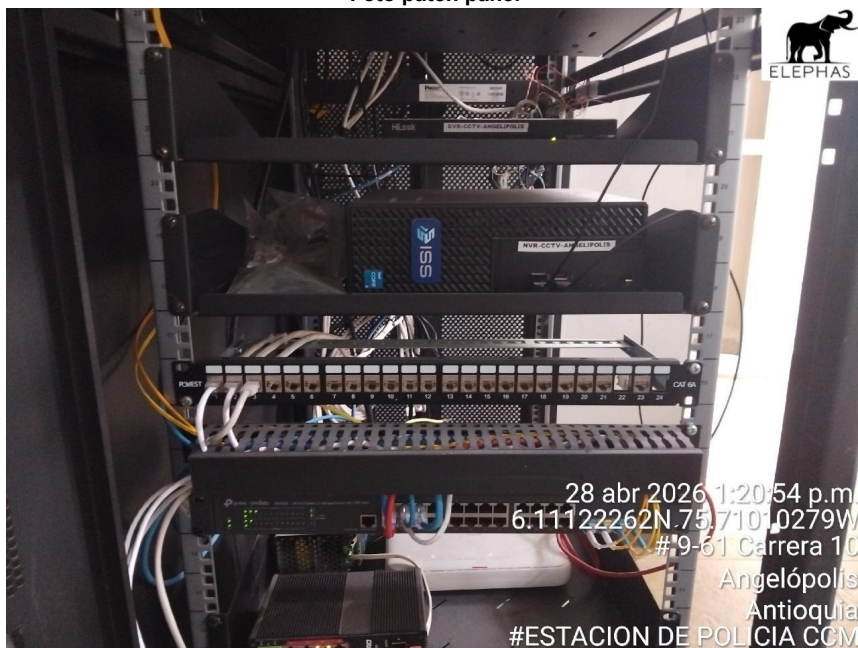
Foto patch panel

BUENO

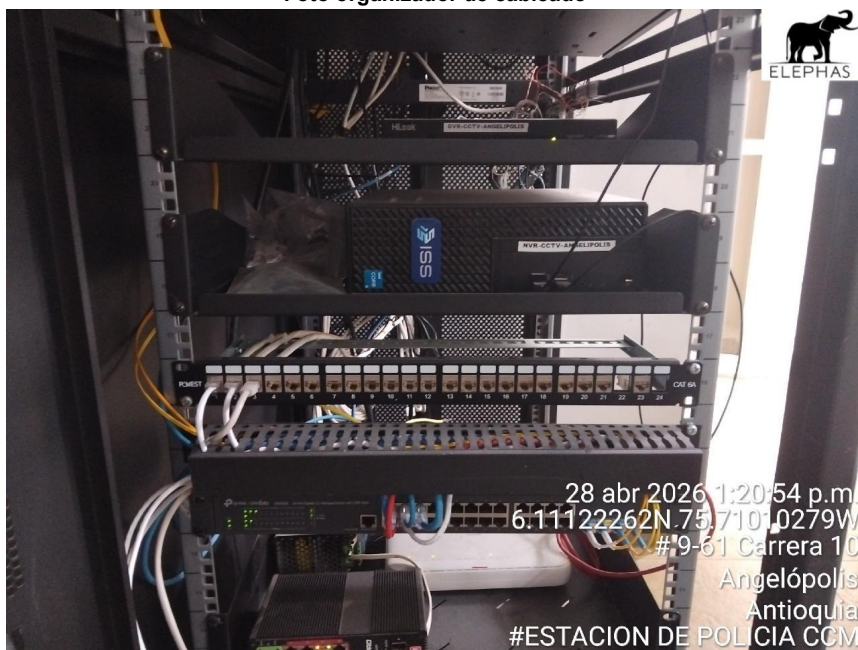
Foto organizador de cableado

BUENO

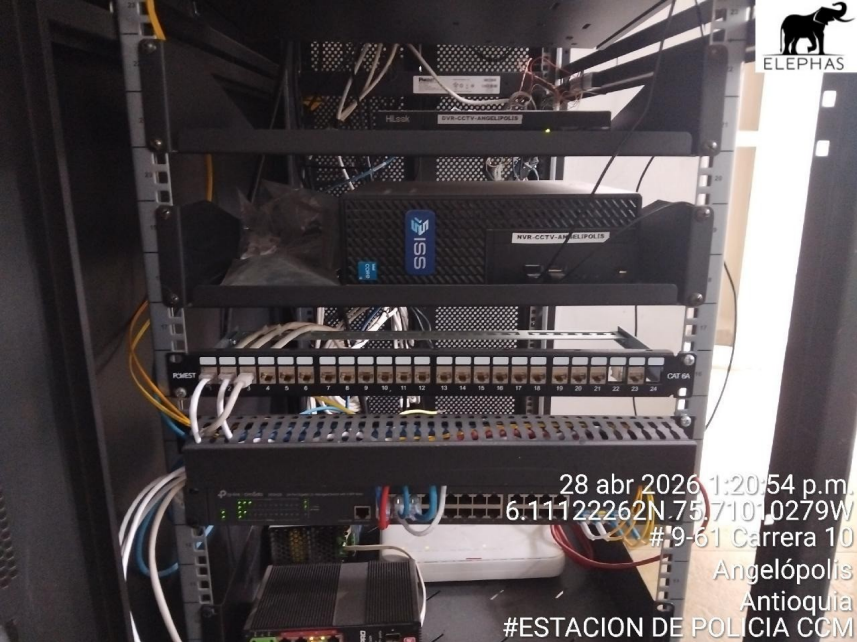
| SWITCH | |
|---|---|
| Foto switch | |

| SWITCH | |
|---|---|
| Estado switch: | BUENO |

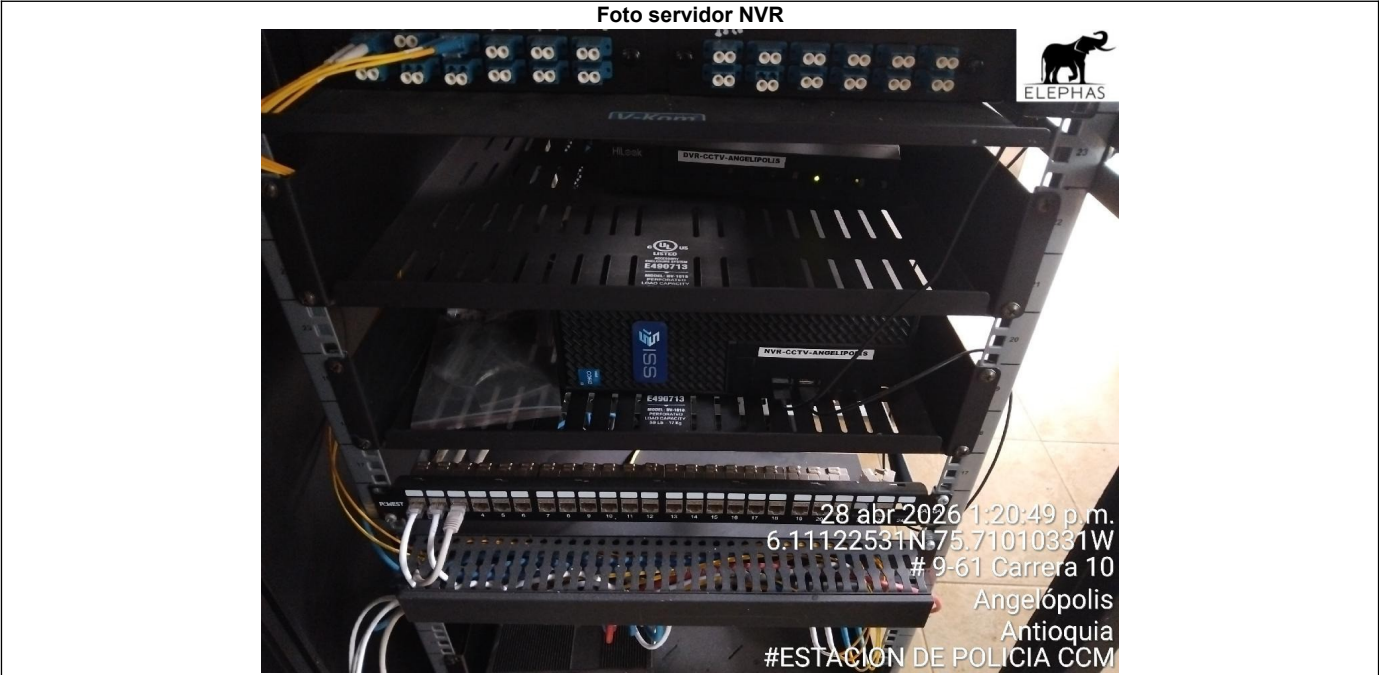
| SERVIDOR NVR | |
|---|---|
| Existe servidor NVR: | SI |
| Estado servidor NVR: | BUENO |

| ¿Requiere servidor NVR? | SI |
| Cantidad servidor NVR (un): | 1 |

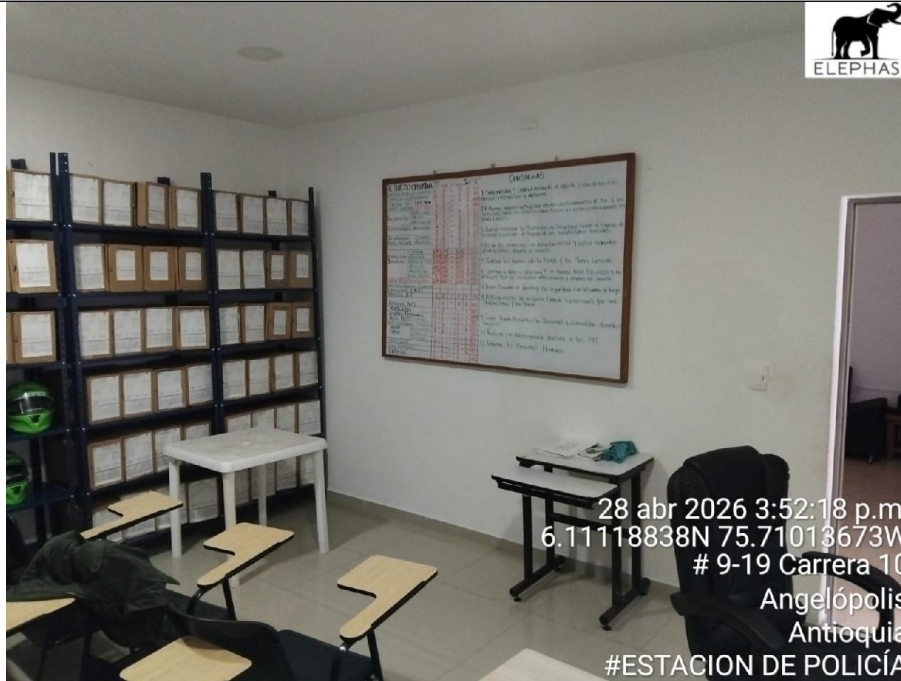
| ACTIVIDAD EXTRA | |
|---|---|
| Justificación | Se requiere mesa para la instalacion de la estacion de trabajo |

| ACTIVIDAD EXTRA | |
|---|---|
| Descripción de la actividad | SUM-OE01 SUMINISTRO DE MESA DE TRABAJO PARA ESTACION DE TRABAJO EN EL CCM DE ATENCION CRITICA 7X24, 1,20 X 0,60 X 2,5, SISTEMA DE ARCHIVADOR 2 GAB Y BASE SIS |

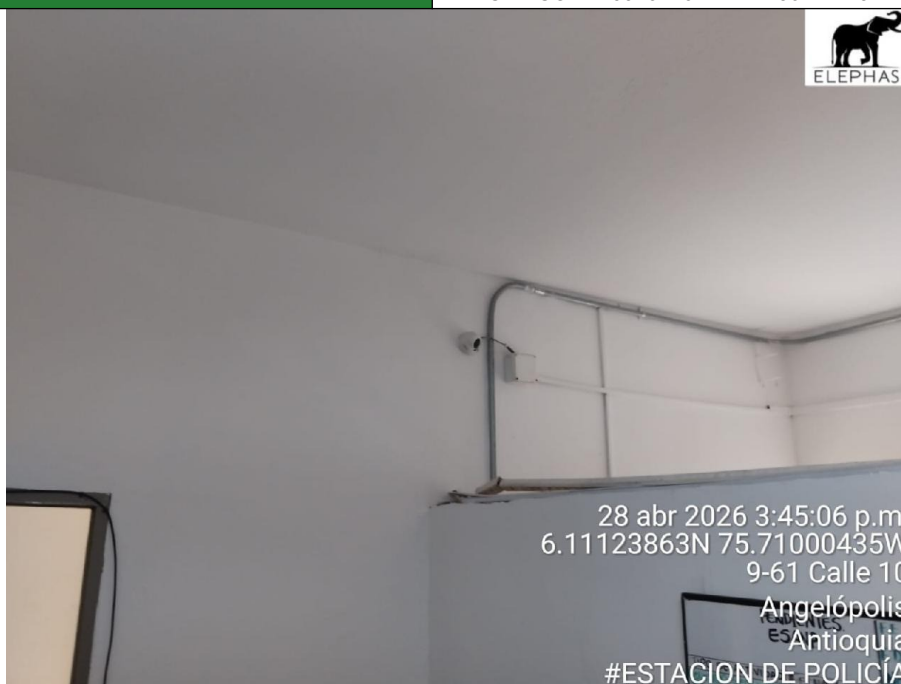
| Justificación | se requiere la instalacion del circuito para alimentar el rack del CCM |

| Descripción de la actividad | INST-OE01 INSTALACIÓN DE CIRCUITO ELECTRICO EN CABLE 2N°12 + 1 N°12 AWG, THHN INCLUYE TODOS LOS ELEMENTOS NECESARIOS PARA SU CORRECTA INSTALACION. |

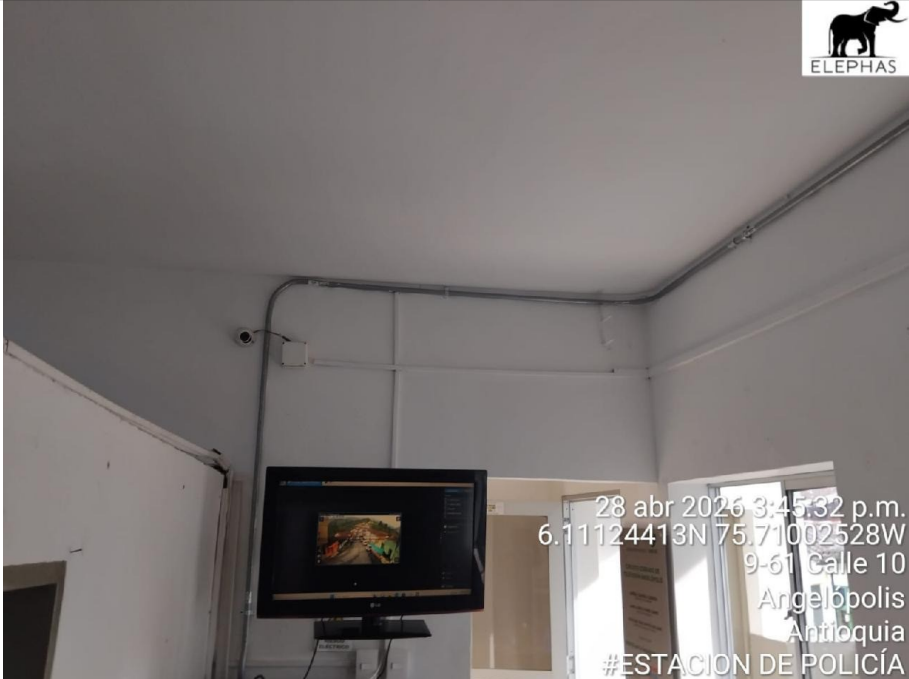
| Justificación | Se requiere el suministro y la instalacion del cable UTP, para realizar la extension de las camaras analogas |

| Descripción de la actividad | INST-OE03 INSTALACIÓN DE CABLE UTP CAT 6A INCLUYE TODOS LOS ELEMENTOS NECESARIOS PARA SU CORRECTA INSTALACION. |
