| Operador | ELEPHAS SAS |
| Contrato disponible | 166_2026 |

| El mantenimiento tiene relacion con cual componente: | CCTV |
| Información Ubicación CCTV | PVV 1 El Minero |

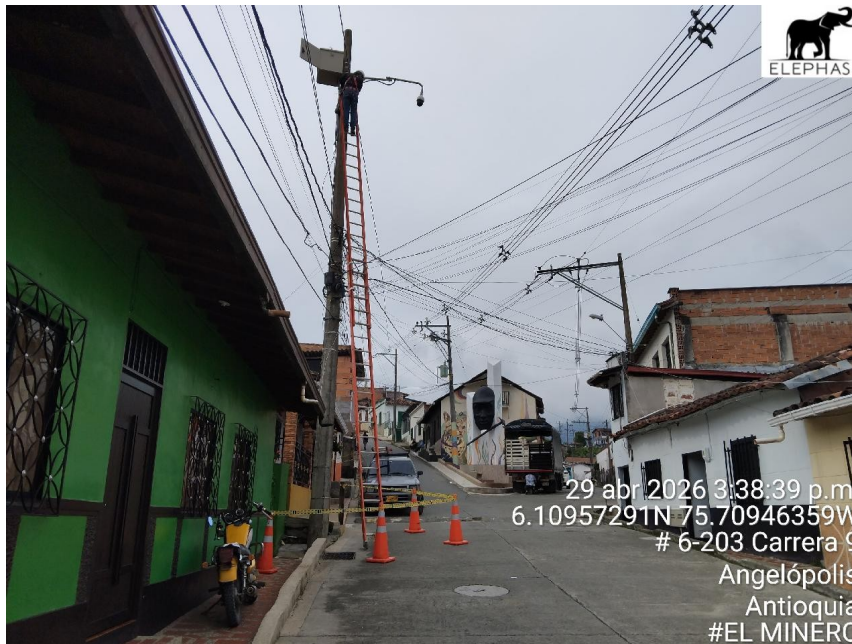
| ANCLAJE | |
|---|---|
| Estado en el que se encuentra el anclaje: | BUENO |

29 abr 2026 3:38:39 p.m.  
6.10957291N 75.70946359W  
# 6-203 Carrera 9  
Angelópolis  
Antioquia  
#EL MINERO

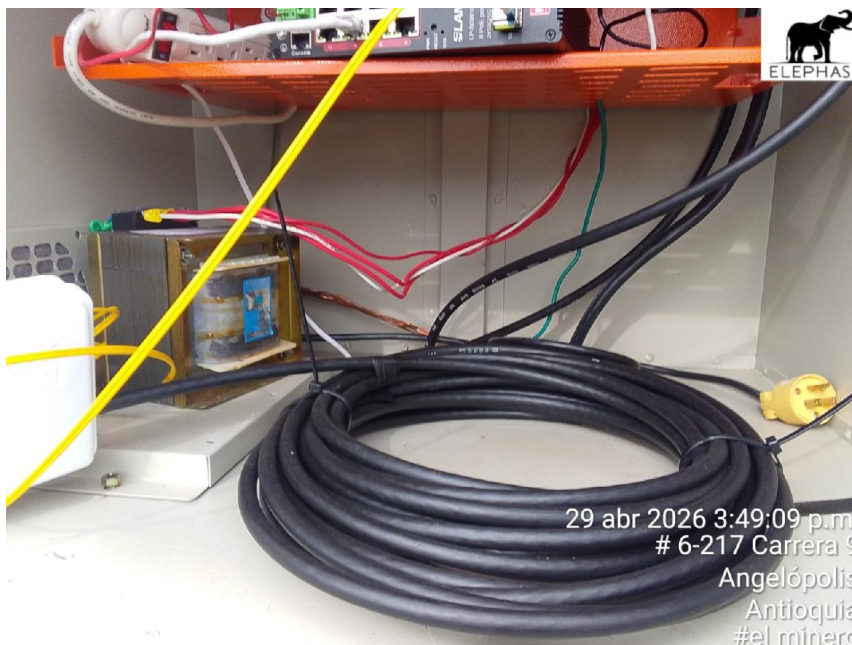
BUENO

29 abr 2026 3:49:09 p.m.  
# 6-217 Carrera 9  
Angelópolis  
Antioquia  
#el minero

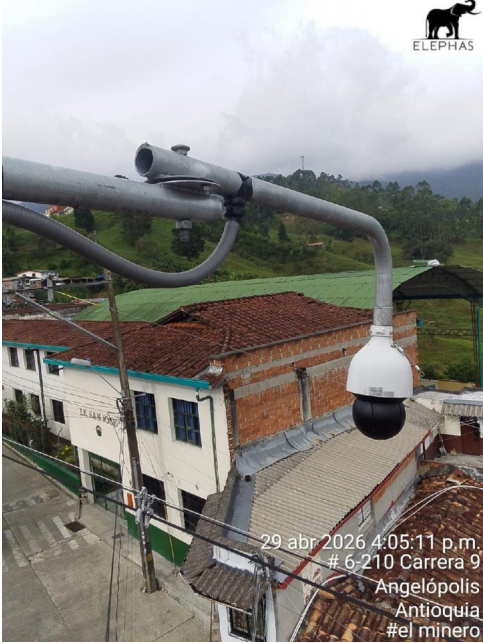
| Estado Brazo de Soporte: | BUENO |

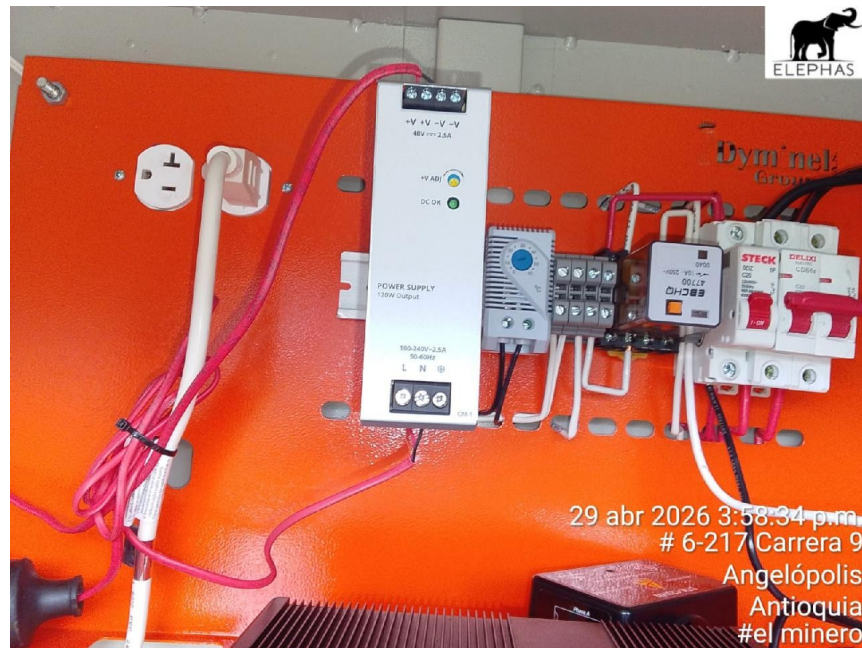
Foto Cables

| Estado Cables: | BUENO |

29 abr 2026 3:58:34 p.m.  
# 6-217 Carrera 9  
Angelópolis  
Antioquia  
#el minero

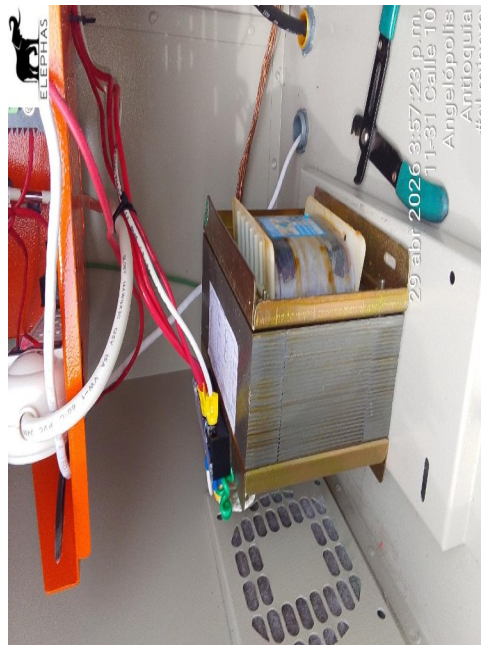
Foto Transformador Reductor

BUENO

29 abr 2026 3:57:23 p.m.  
11-31 Calle 10  
Angelópolis  
Antioquia  
#el minero

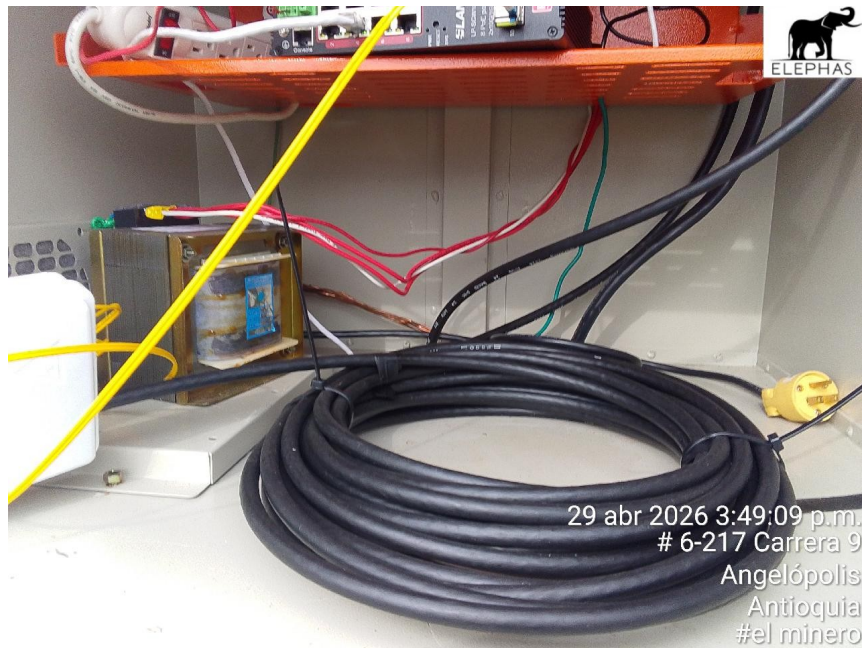
Foto SPT

| Estado SPT: | BUENO |

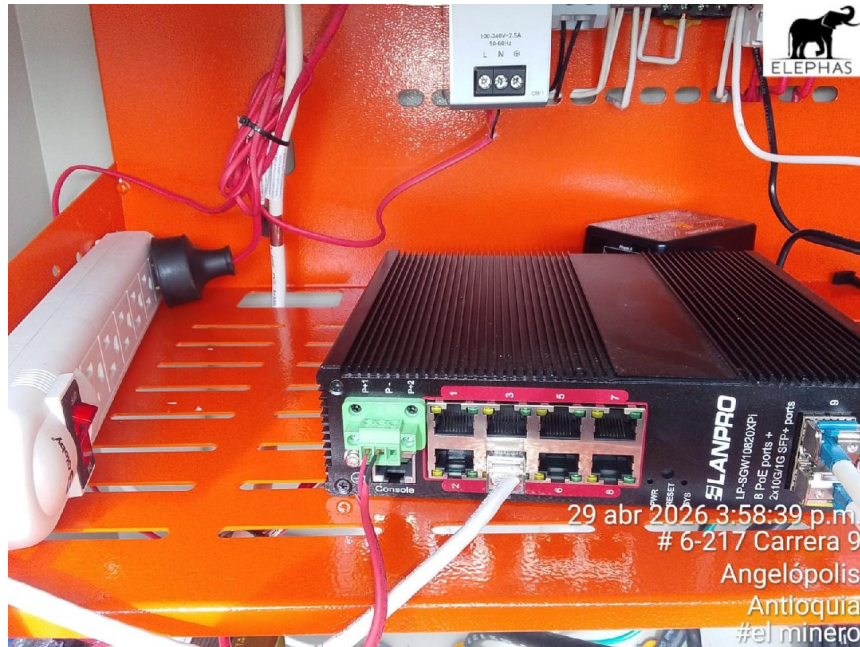
## Foto Protección

| Estado Protección: | BUENO |

| Observaciones Protección: | El punto no cuenta con DPS |

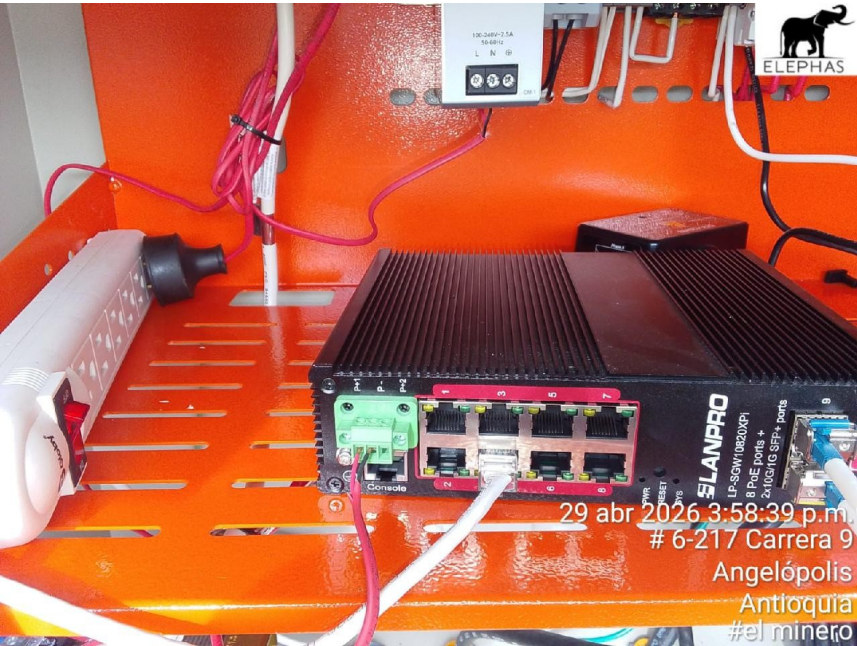
| Estado Switch: | BUENO |

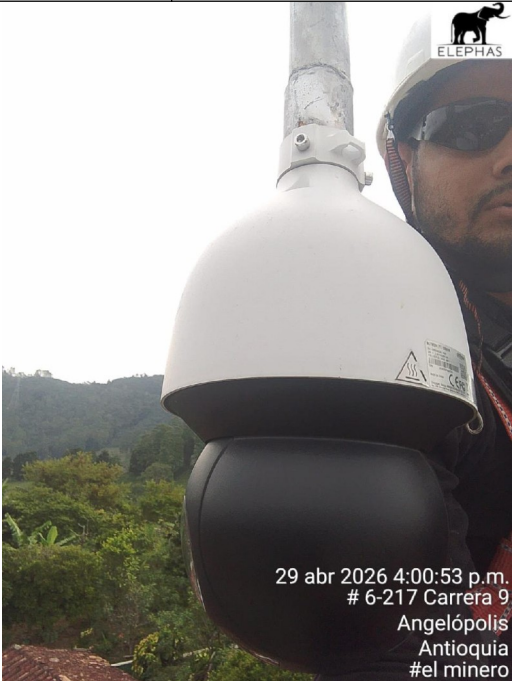
| Tipo de cámara | PTZ |
| Estado de la cámara | BUENO |

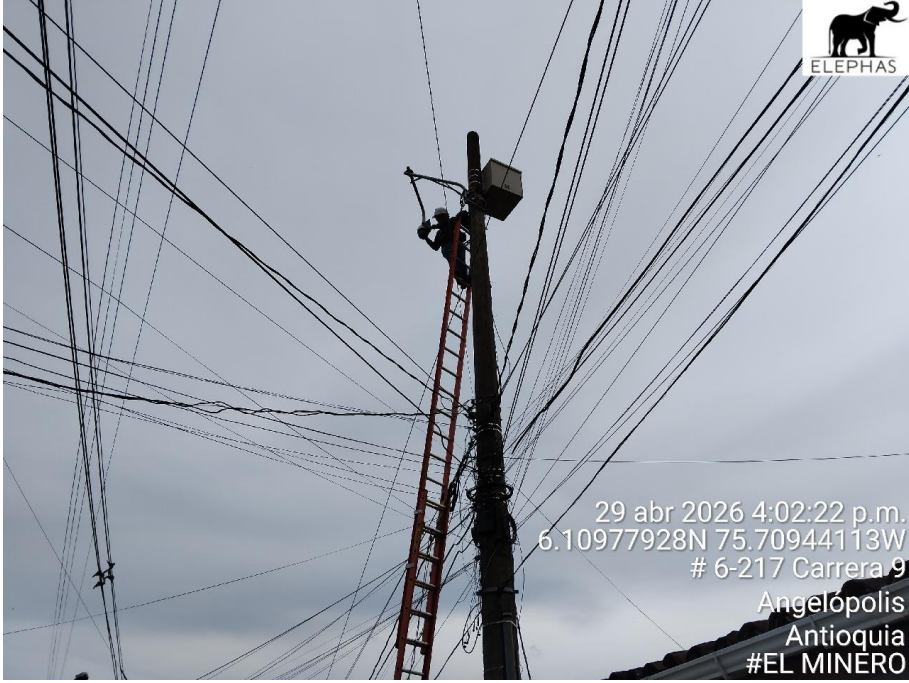
| ACTIVIDAD EXTRA | |
|---|---|
| Justificación | Se requiere de la instalacion de Corona |

| ACTIVIDAD EXTRA | |
|---|---|
| Descripción de la actividad | INST-OE13 Instalacion de corona antiescalatoria |
