| Operador | ELEPHAS SAS |
| Contrato disponible | 166_2026 |

| El mantenimiento tiene relacion con cual componente: | CCTV |
| Información Ubicación CCTV | PVV 12 Salida a Caldas |

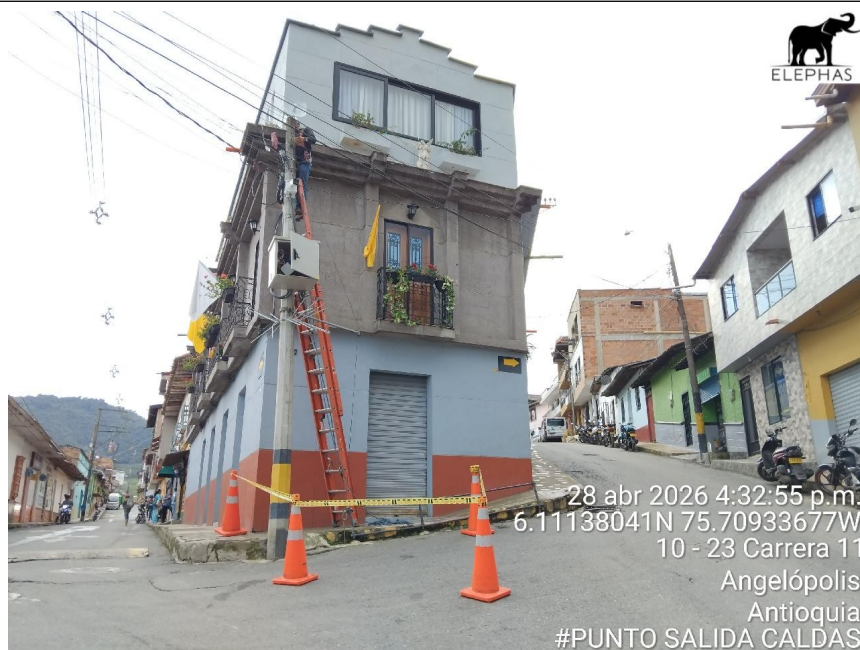
| ANCLAJE | |
|---|---|
| Estado en el que se encuentra el anclaje: | BUENO |

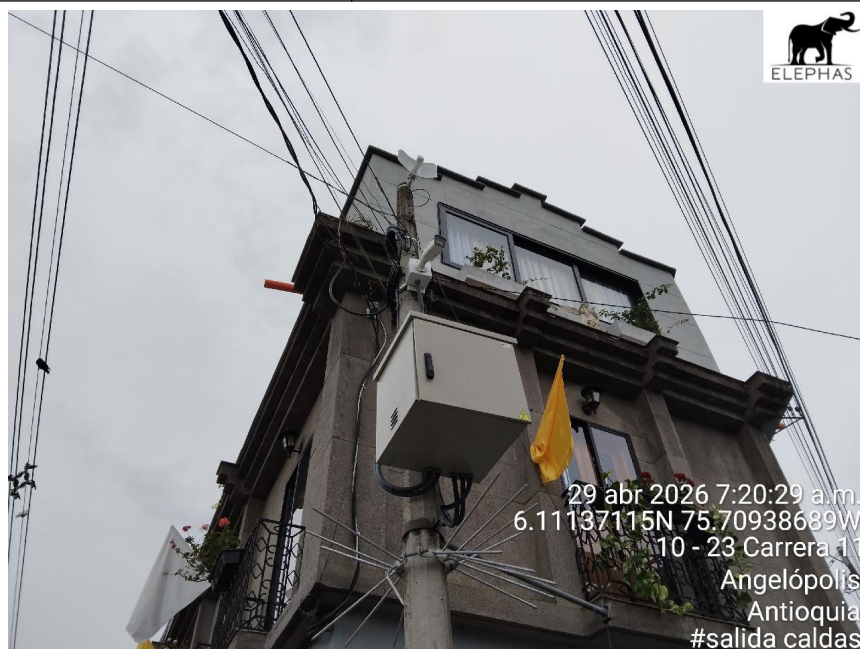
BUENO

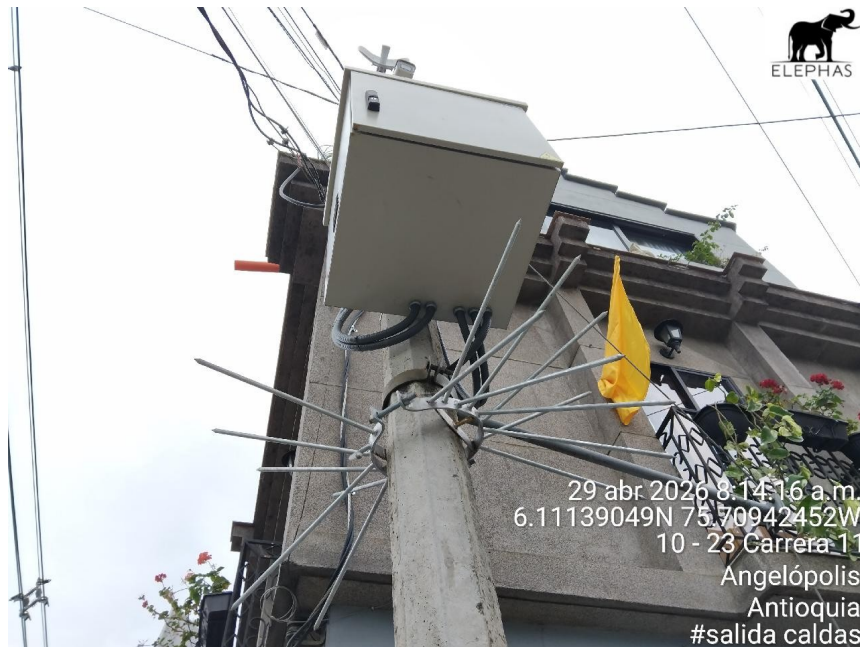
| Existe Corona Antiescalatoria: | BUENO |

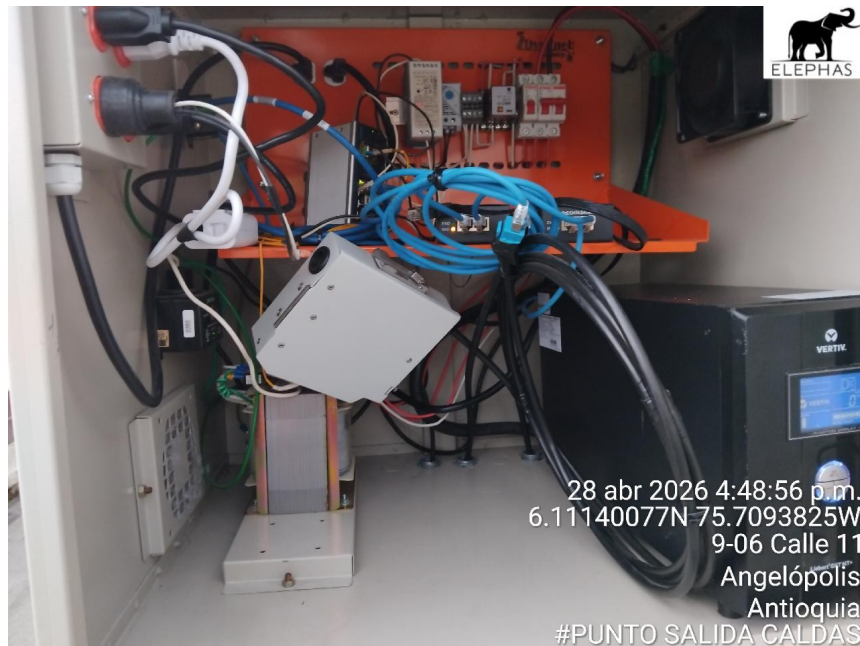
Foto Cables

| Estado Cables: | BUENO |

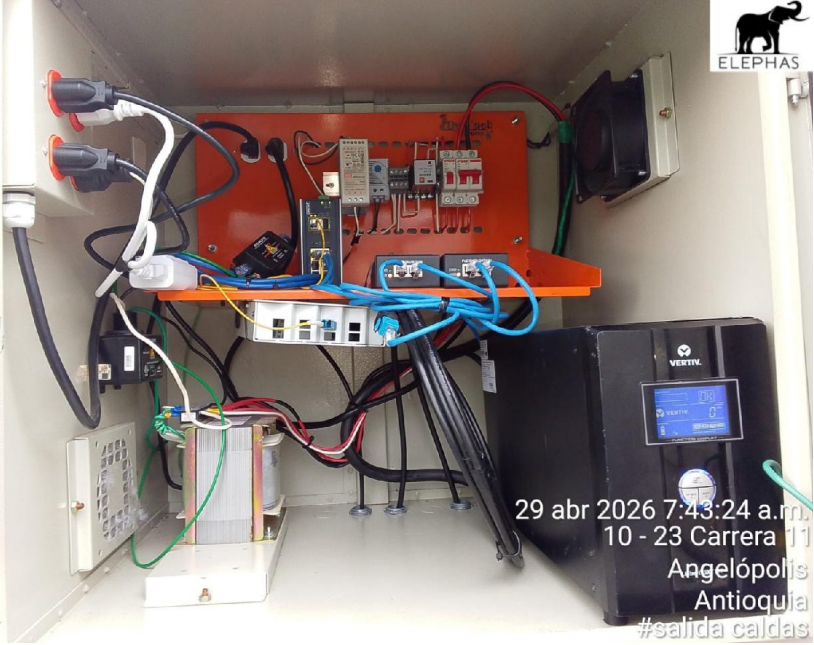
| <p>Foto Transformador Reductor</p> <p>29 abr 2026 7:43:24 a.m.<br/>10 - 23 Carrera 11<br/>Angelópolis<br/>Antioquia<br/>#salida caldas</p> | |

| Estado Transformador Reductor: | BUENO |

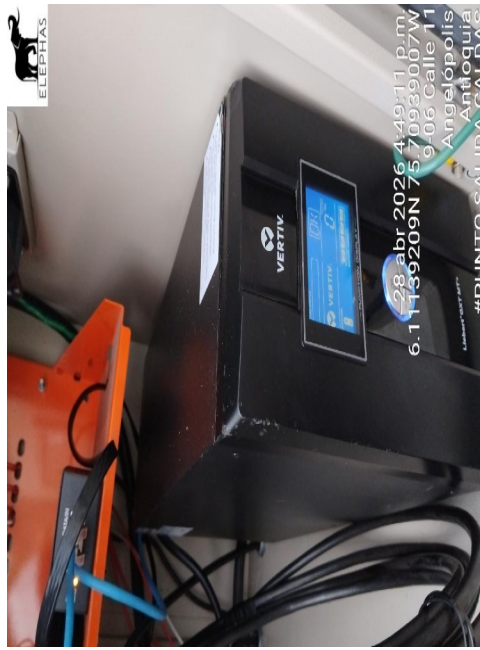
Foto UPS

| Estado UPS: | MALO |

| Observaciones UPS: | La UPS no da salida de voltage |

| Ingrese observaciones generales y detalles identificados en el proceso de diagnostico | Se requiere cambio de UPS, el punto se encontraba por fuera debido al daño de la UPS, se deja operativo |

| Requiere UPS: | SI |
| Tipo de UPS requerida: | UPS_1_5 |

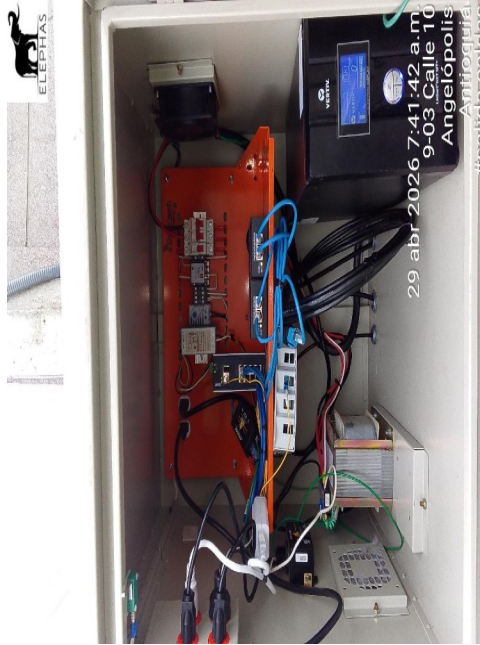
## Foto Protección

| Estado Protección: | BUENO |

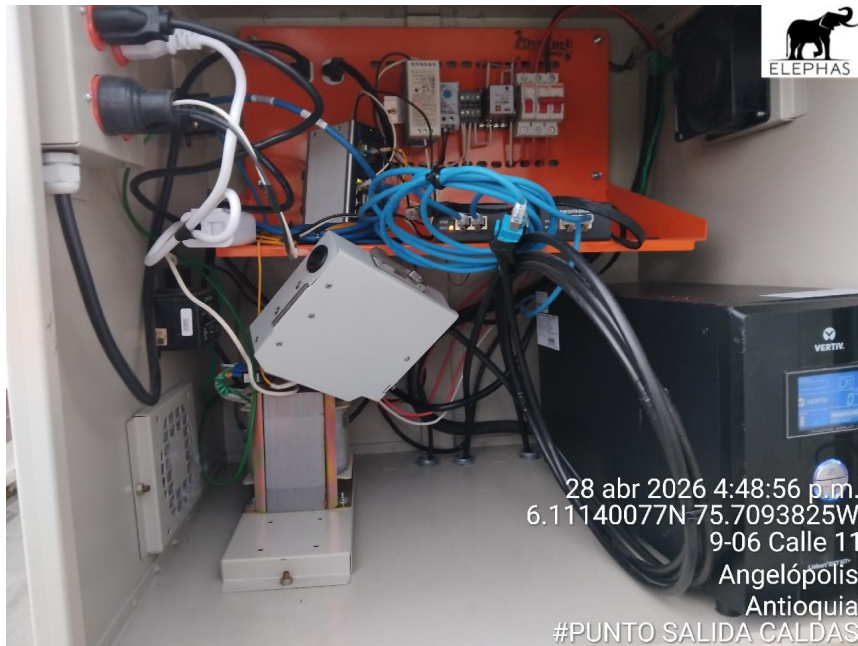
| Estado Fibra Óptica: | BUENO |

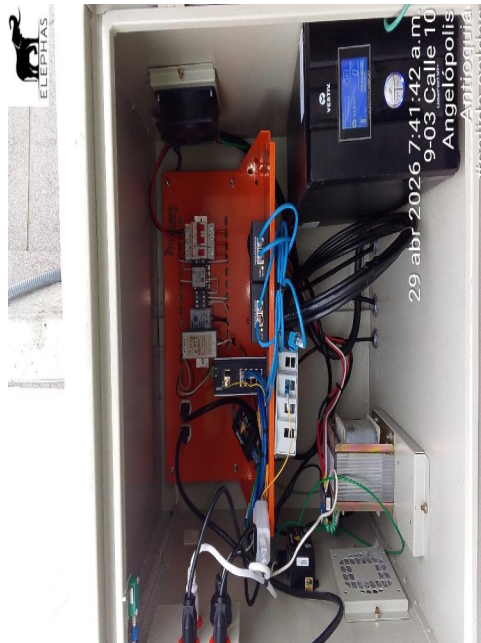
| Estado Inyector PoE: | BUENO |

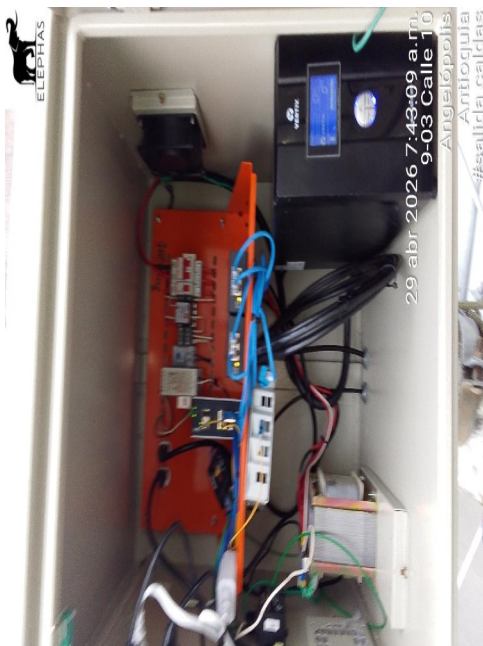
| Estado Switch: | BUENO |

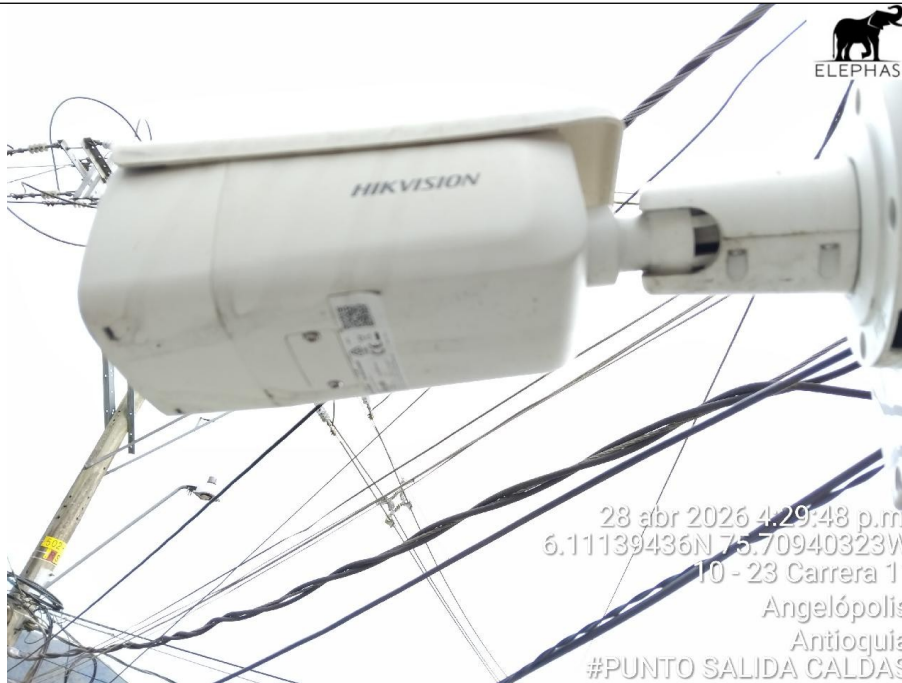
| Estado de la cámara | BUENO |

| Observaciones Cámara: | El PVV se encontraba por fuera |

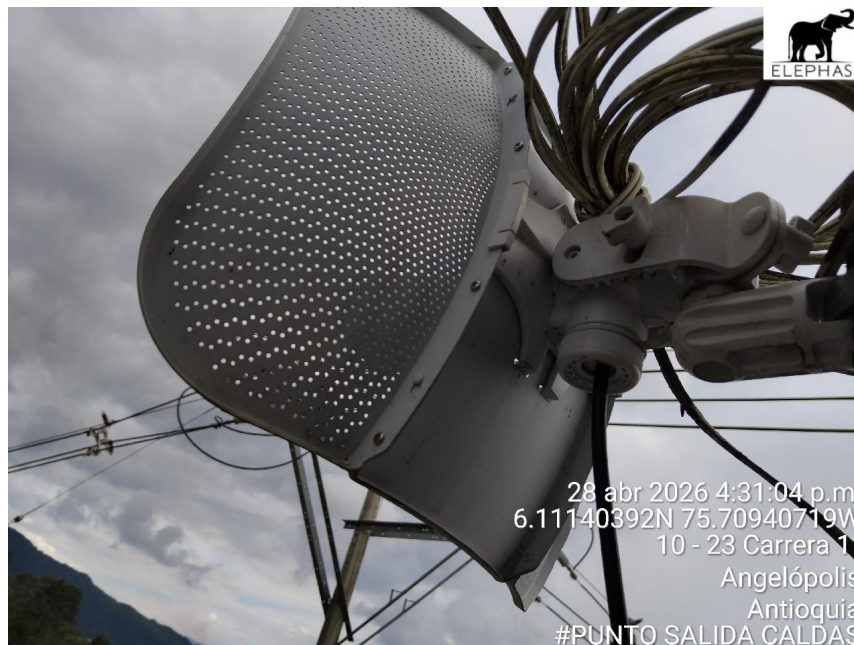
| Estado Equipo TX/RX: | BUENO |

| Observaciones Equipo TX/RX: | Este punto recepciona el PVV 15 |
