| Operador | ELEPHAS SAS |
| Contrato disponible | 166_2026 |

| El mantenimiento tiene relacion con cual componente: | CCTV |
| Información Ubicación CCTV | PVV 15 Horizontes |

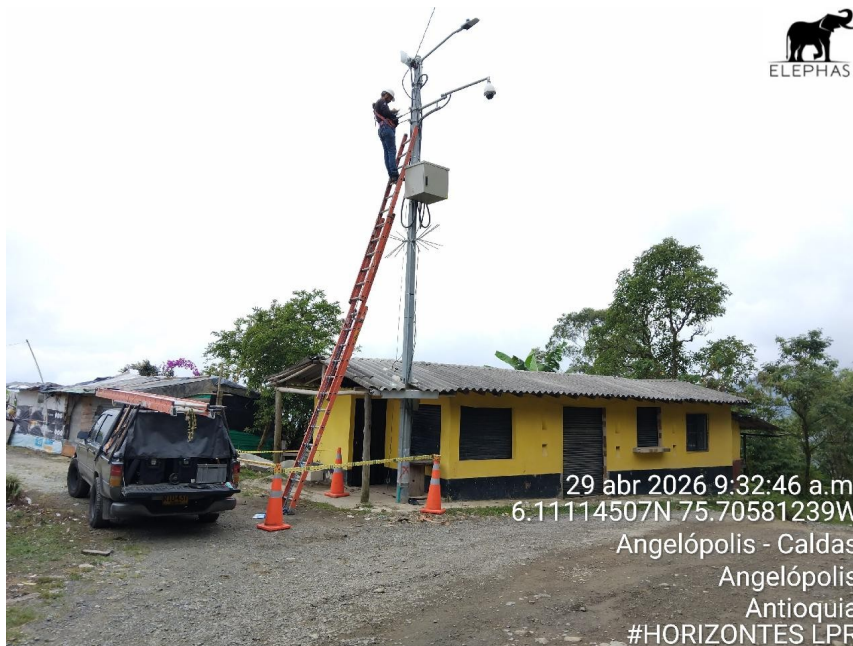
Requiere Cambio de anclaje:

NO

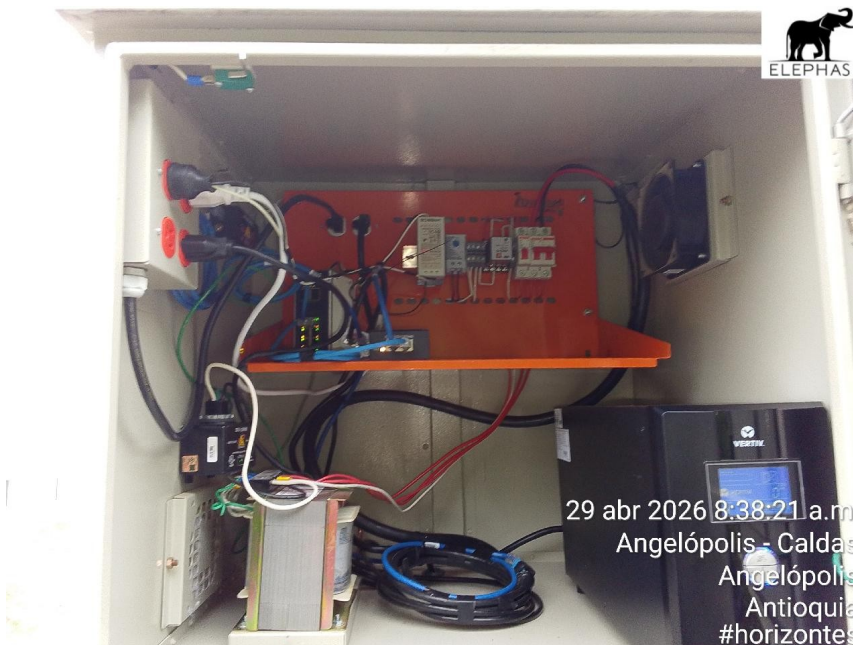
GABINETE METÁLICO

Existe Gabinete Metálico:

SI

BUENO

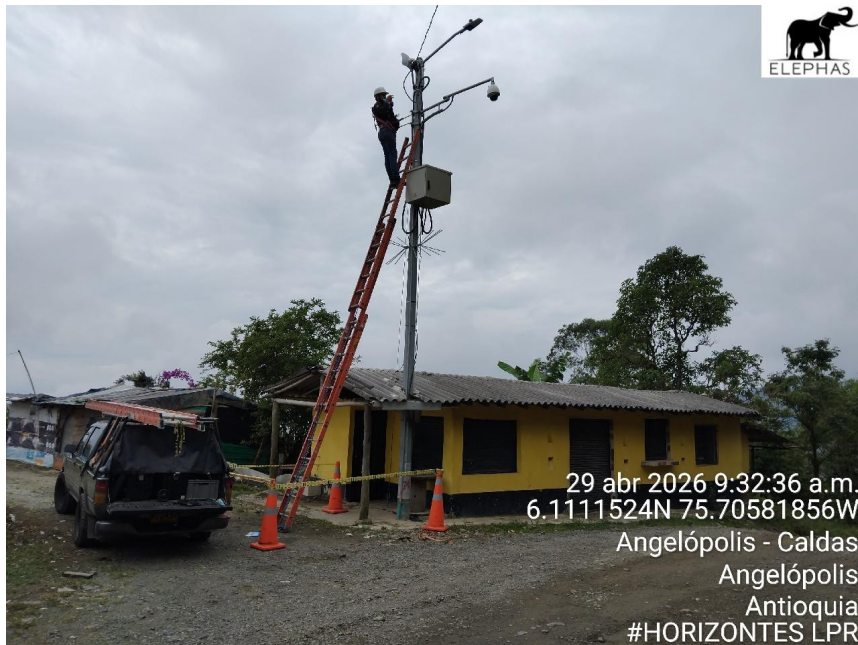
| CORONA ANTIESCALATORIA | |

| Existe Corona Antiescalatoria: | SI |
| Existe Corona Antiescalatoria: | BUENO |

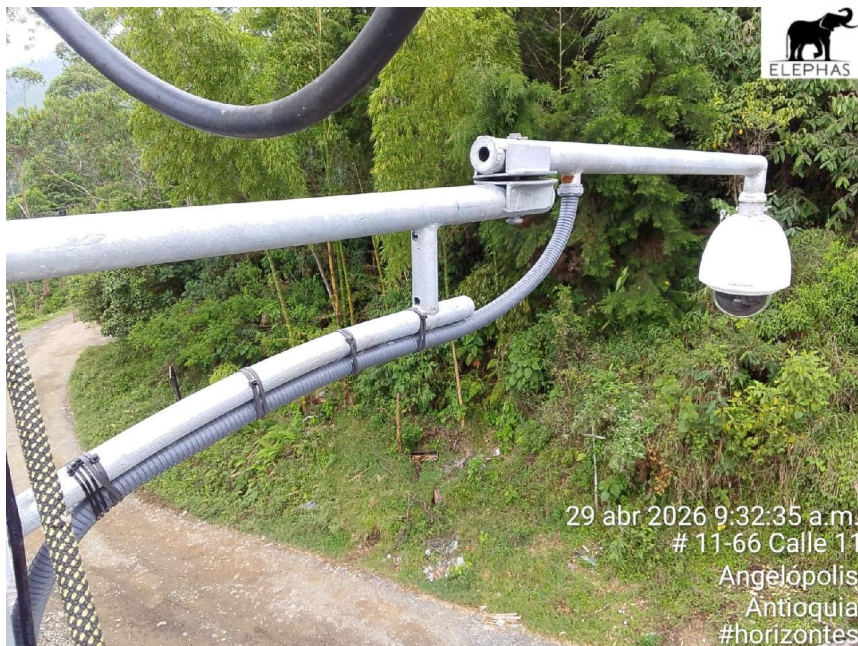
| BRAZO DE SOPORTE | |

| Existe Brazo de Soporte: | SI |
| Estado Brazo de Soporte: | BUENO |

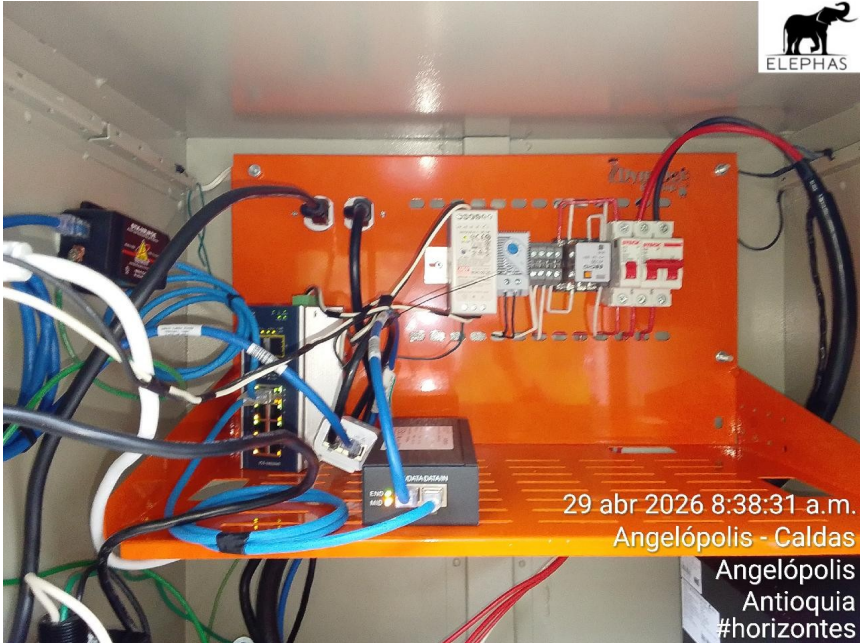
| Existen Cables: | SI |
| Estado Cables: | BUENO |

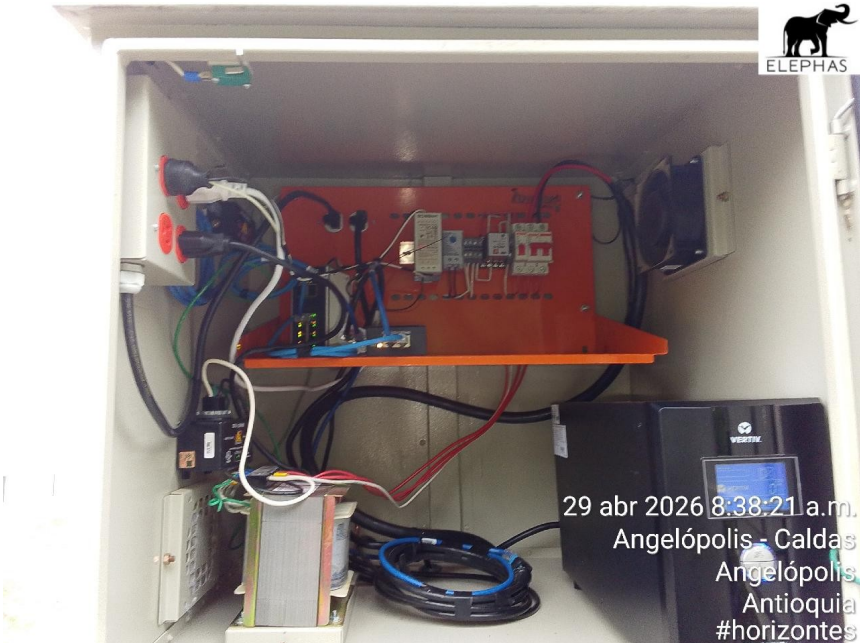
| Existe Transformador Reductor: | SI |
| Estado Transformador Reductor: | BUENO |

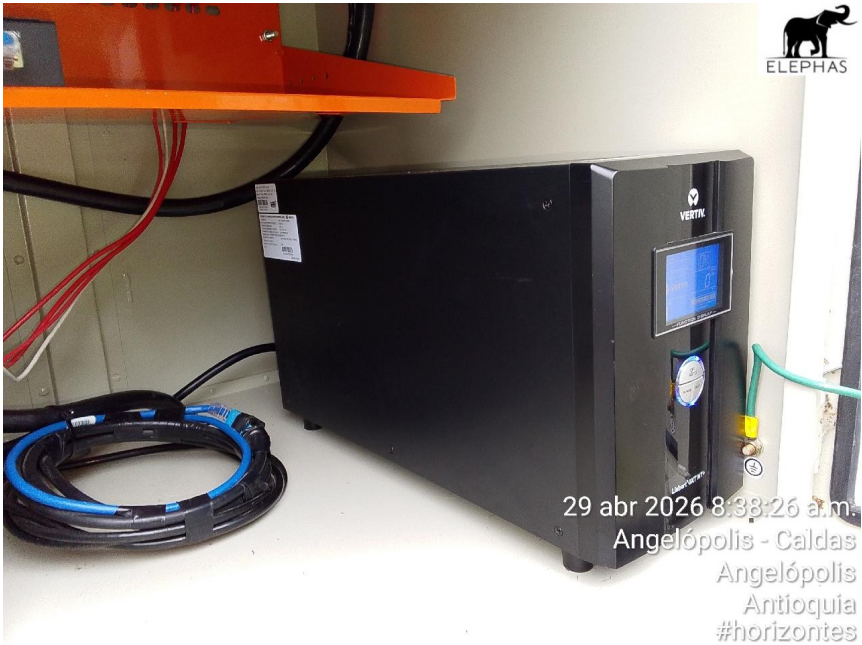
| Foto UPS | |

| Existe UPS: | SI |
| Estado UPS: | BUENO |

| Ingrese observaciones generales y detalles identificados en el proceso de diagnostico | El punto sera migrado a FO, se requieren 2 modulos FSP para la migracion, el punto estaba por fuera dado que la UPS se encontraba apagada, se recupero la visual |

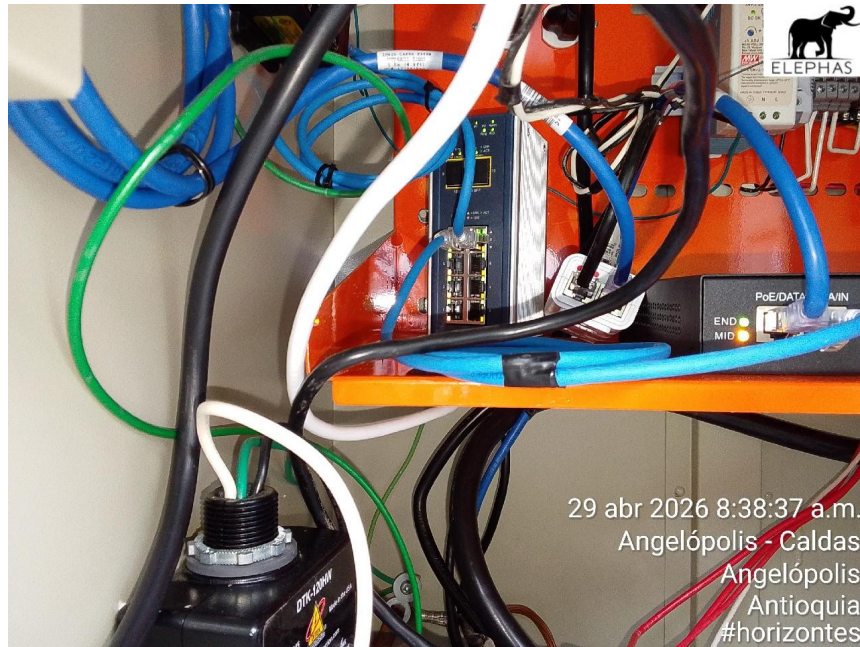
Foto Protección

| Existe Protección: | SI |
| Estado Protección: | BUENO |

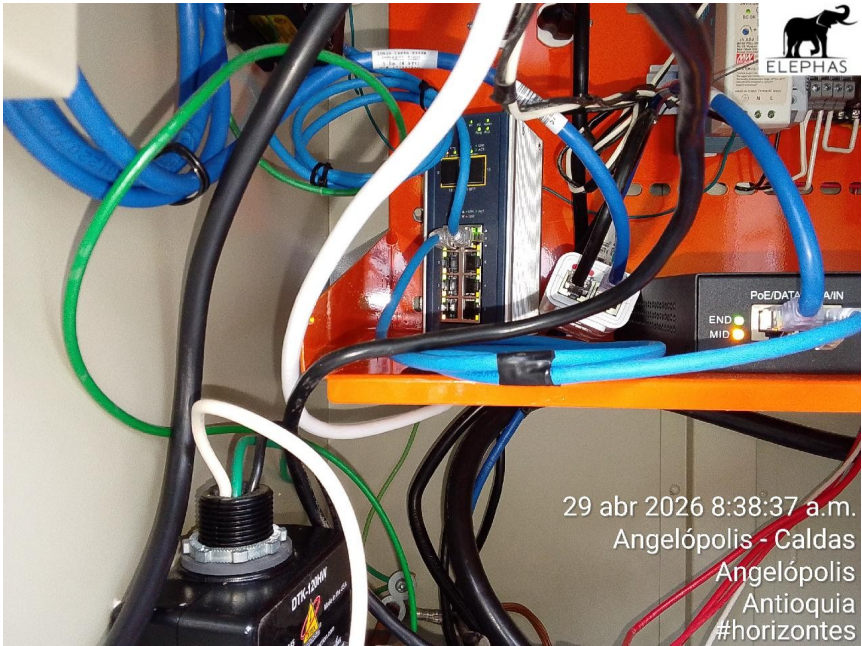
| 🔌 SWITCH | |

| Existe Switch: | SI |
| Estado Switch: | BUENO |

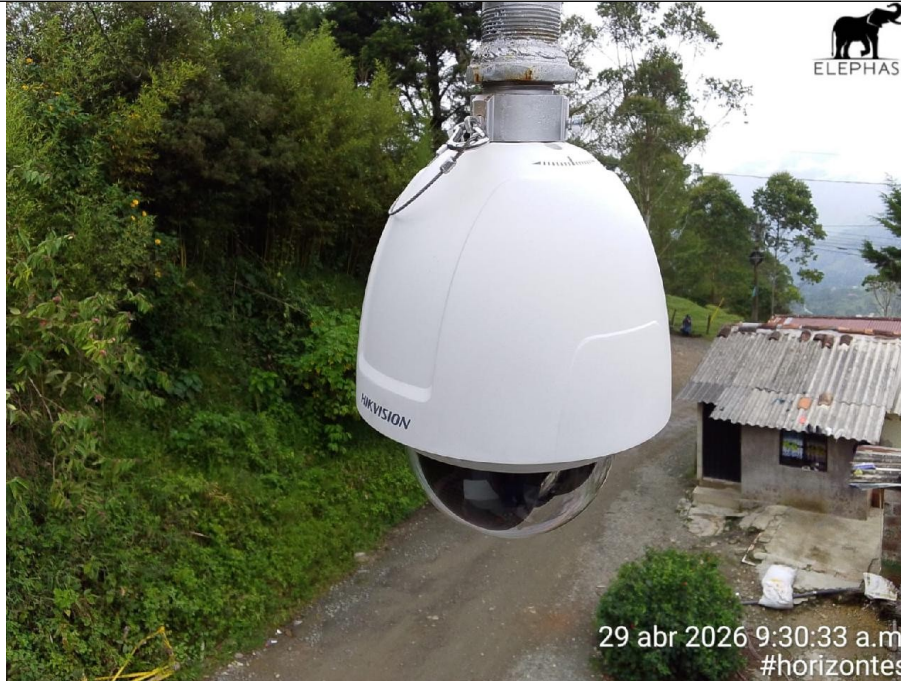
| CÁMARA EXISTENTE 1 | |

| Tipo de cámara | PTZ |
| Estado de la cámara | BUENO |

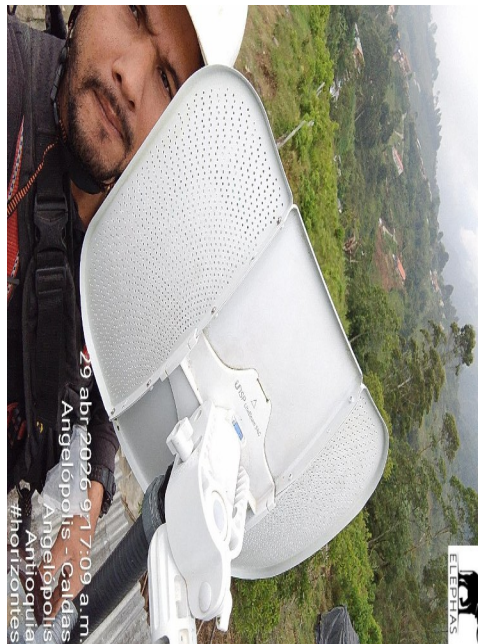
| EQUIPO TX/RX DE MICROONDAS | |

| Existe Equipo TX/RX: | SI |
| Estado Equipo TX/RX: | BUENO |
