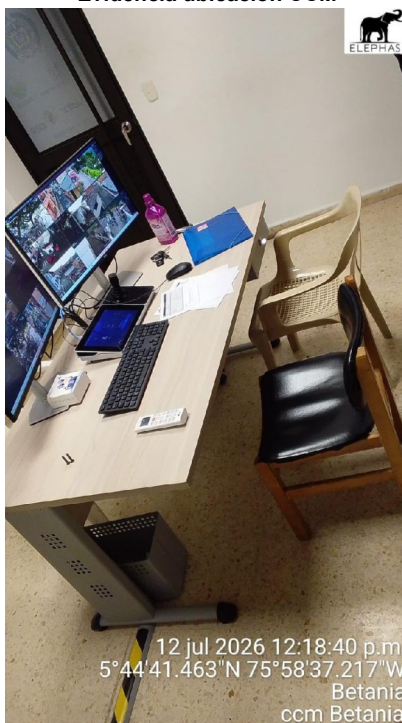
### Evidencia ubicación CCM

| Información ubicación CCM: | Estacion de policia |

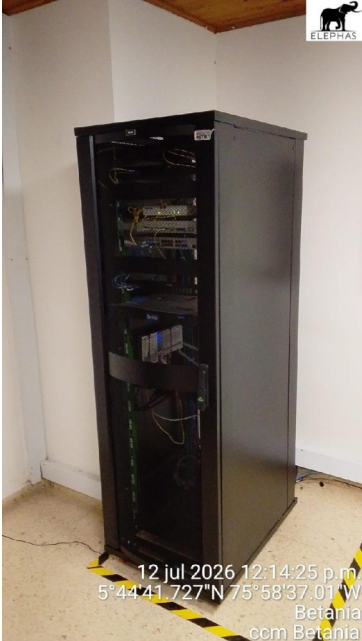
| Estado del rack: | BUENO |

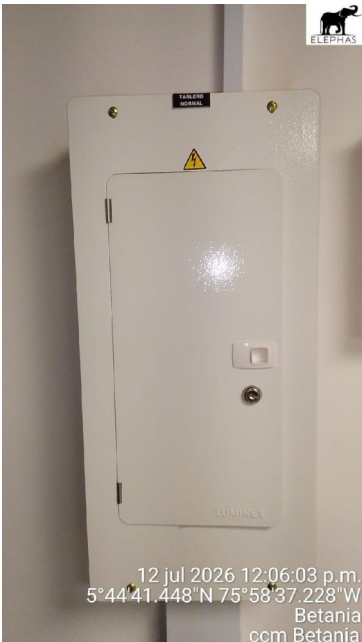
| Estado tablero breaker: | BUENO |

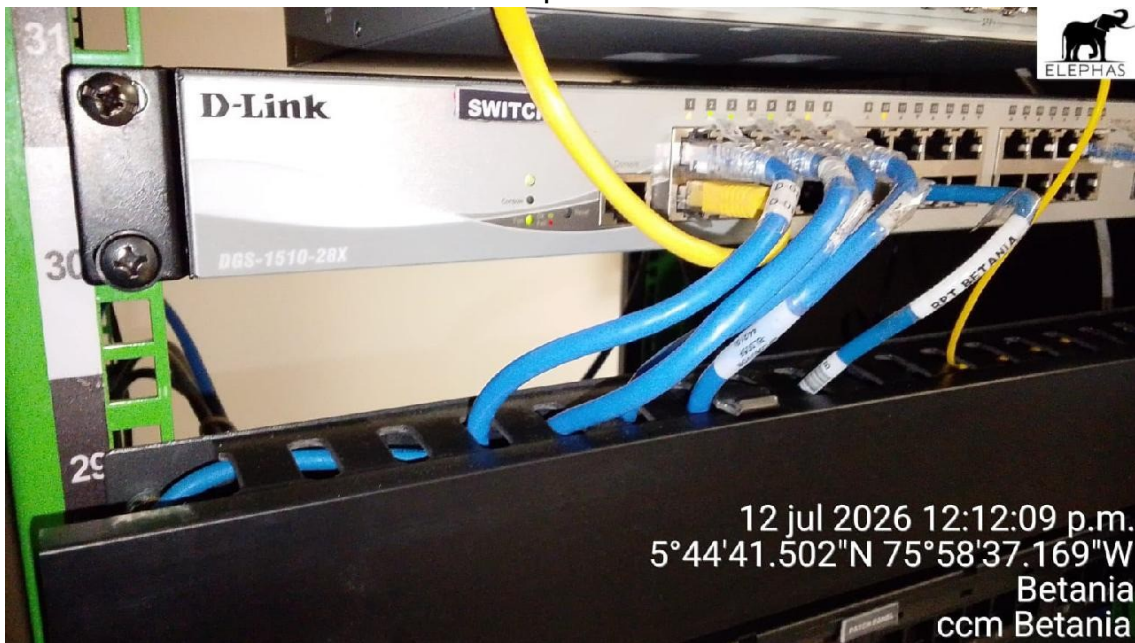
Foto patch cord

| Estado patch cord: | BUENO |

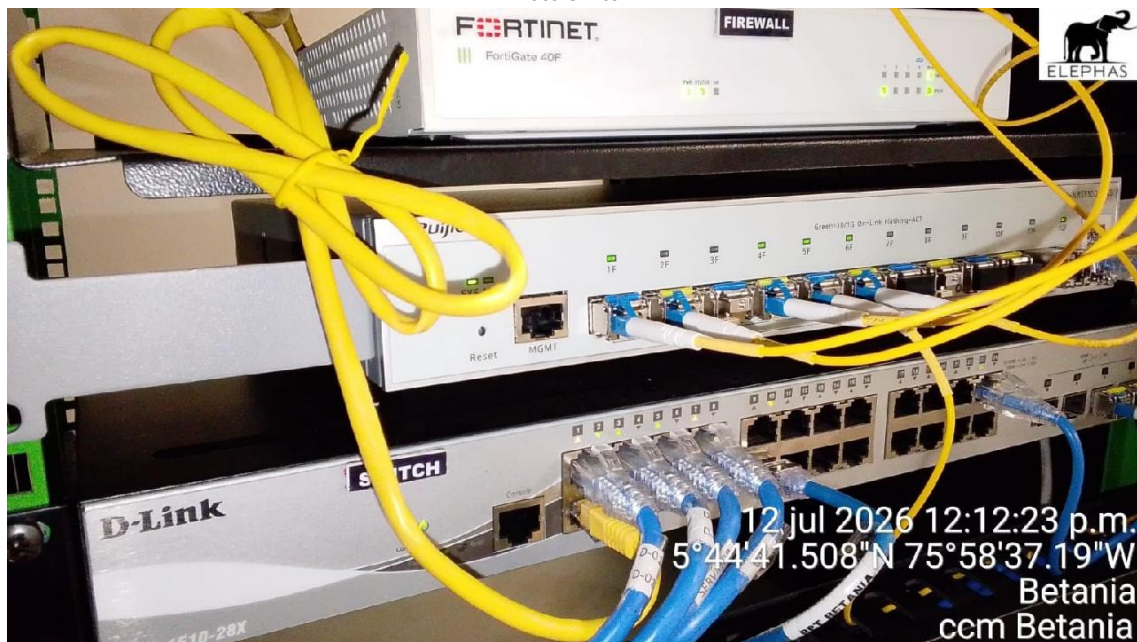
Foto switch

BUENO

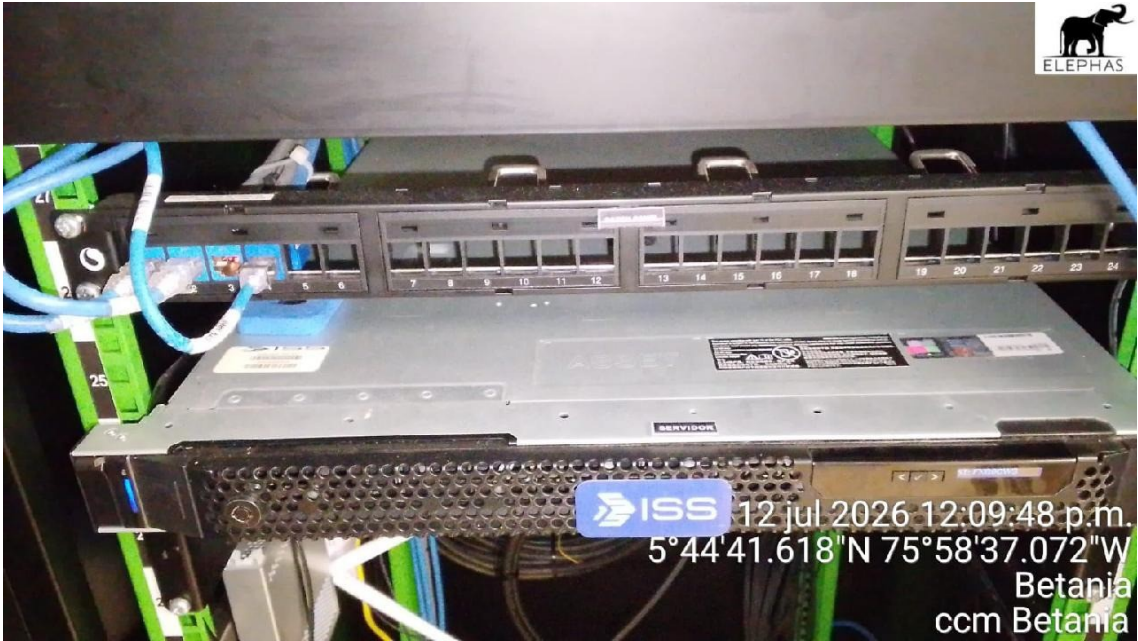
| <b>Foto servidor NVR</b> | |

| Estado servidor NVR: | BUENO |
