**FICHA TÉCNICA DIAGNÓSTICO  
MANTENIMIENTO  
Proyecto Tasa de Seguridad**

| Vereda / sector | LA SUCIA |

| Información Ubicación CCTV | PVV 2 Santa Teresita |

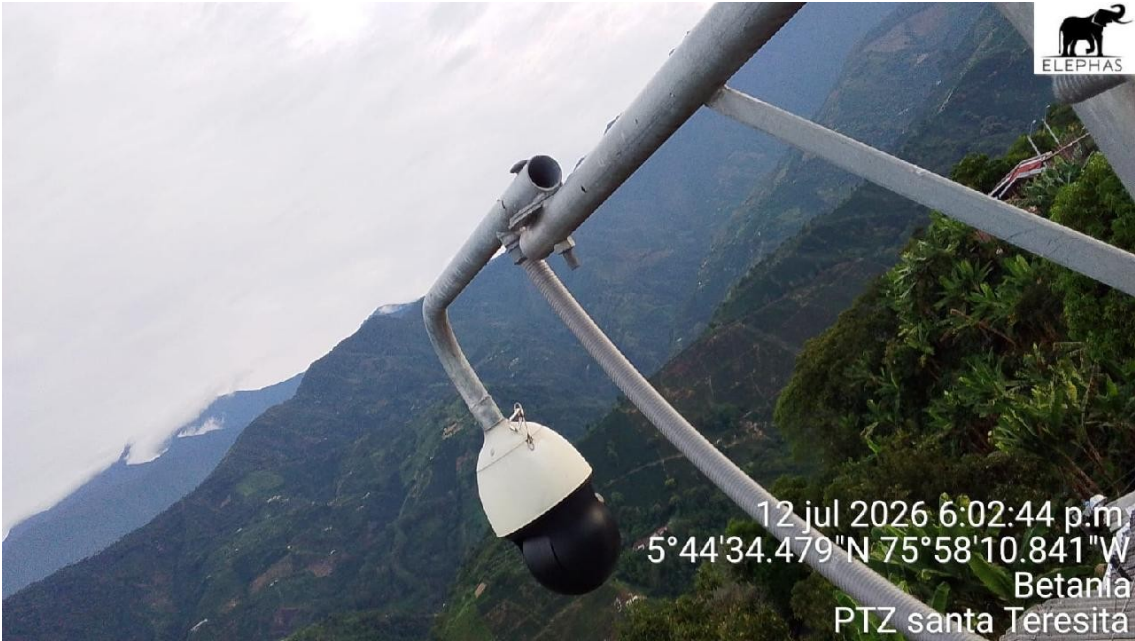
| Estado Brazo de Soporte: | BUENO |

| Requiere Brazo de Soporte: | NO |

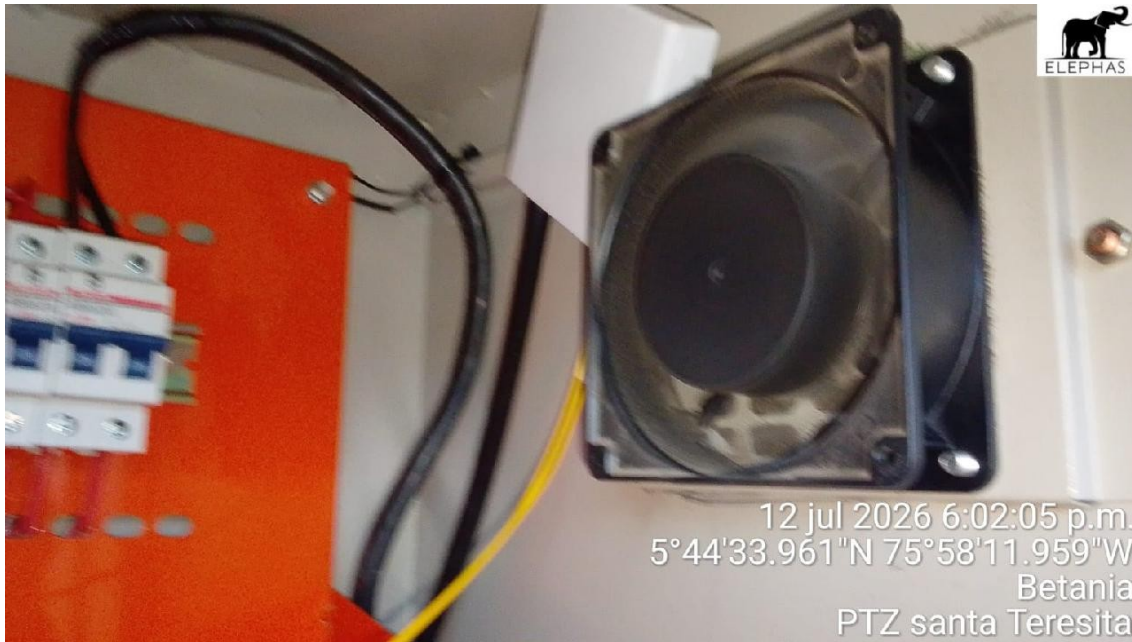
Foto Cables

| Estado Cables: | BUENO |

| Requiere Cables: | NO |

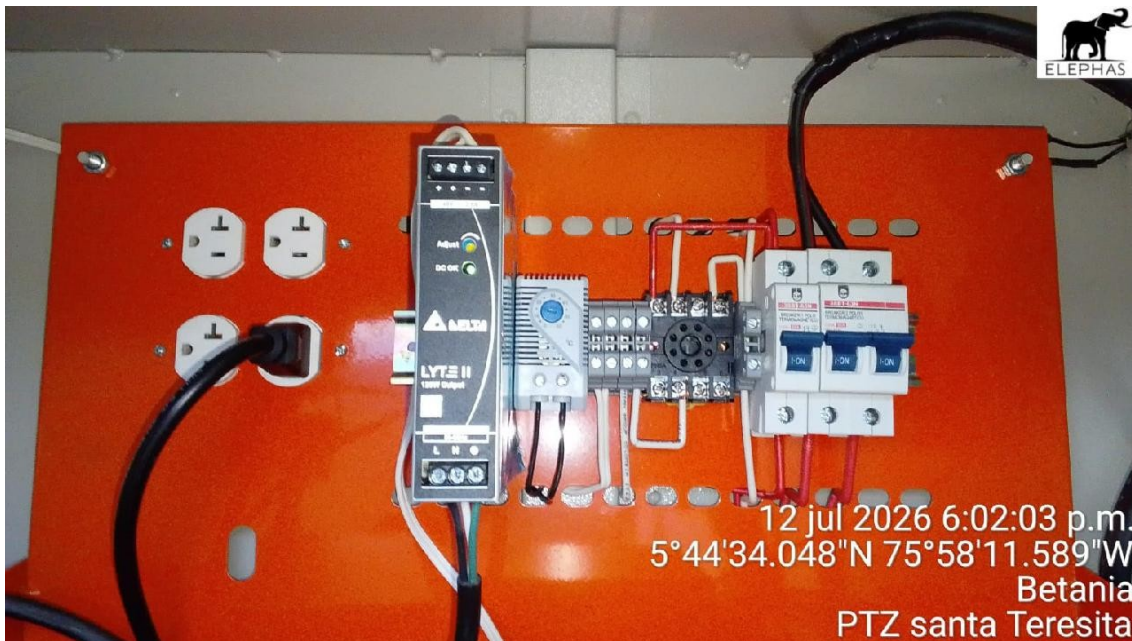
Foto Breaker

| Estado Breaker: | BUENO |

| Requiere Breaker: | NO |

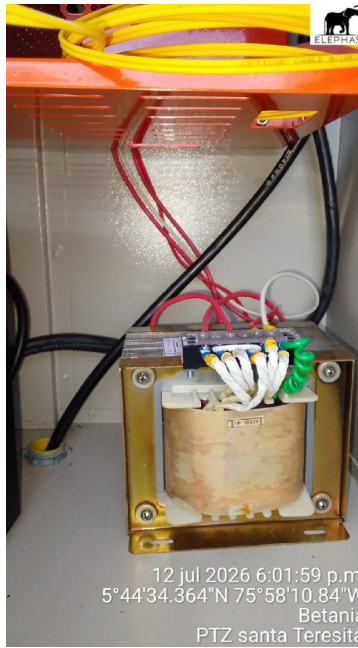
Foto Transformador Reductor

| Estado Transformador Reductor: | BUENO |

| Requiere Transformador Reductor: | NO |

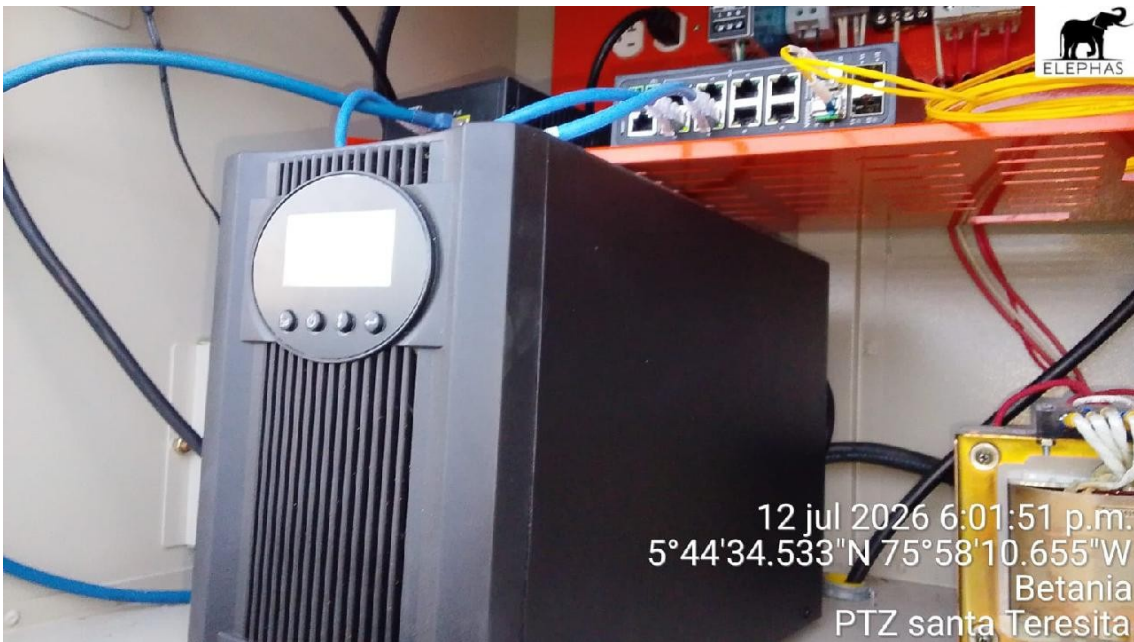
Foto UPS

| Estado UPS: | BUENO |

| Requiere UPS: | NO |

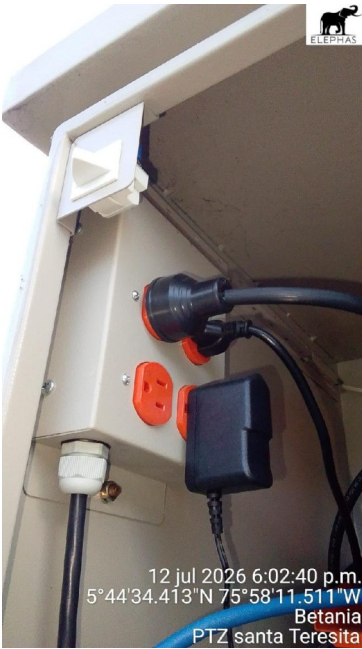
Foto Toma 125 V

| Estado Toma 125 V: | BUENO |

| Requiere Toma 125 V: | NO |

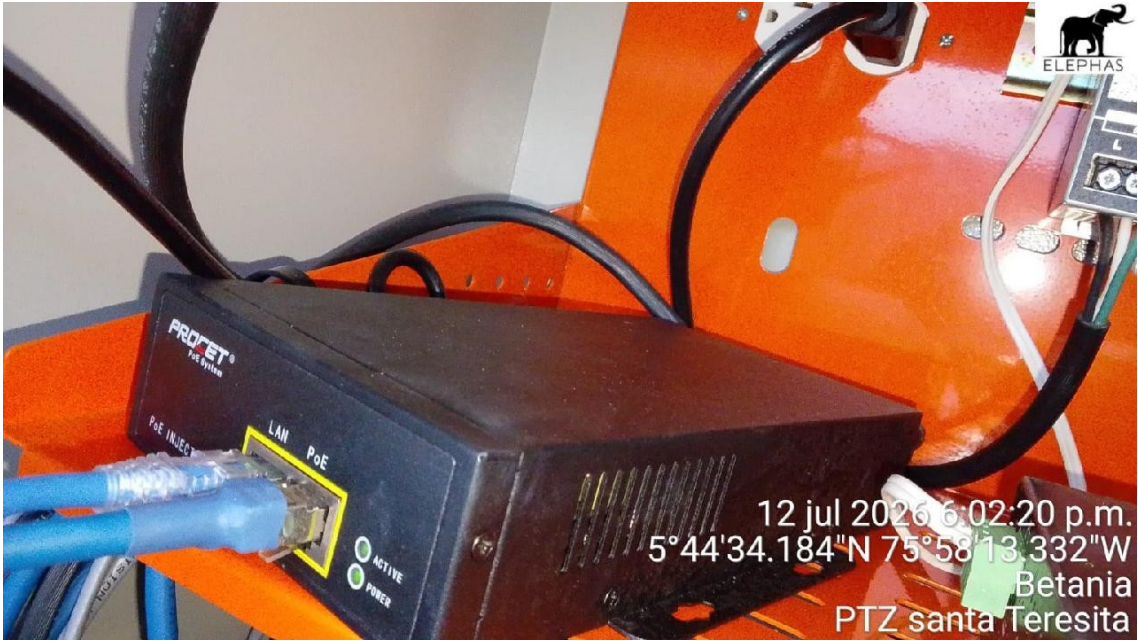
| Estado Inyector PoE: | BUENO |

| Requiere Inyector PoE: | NO |

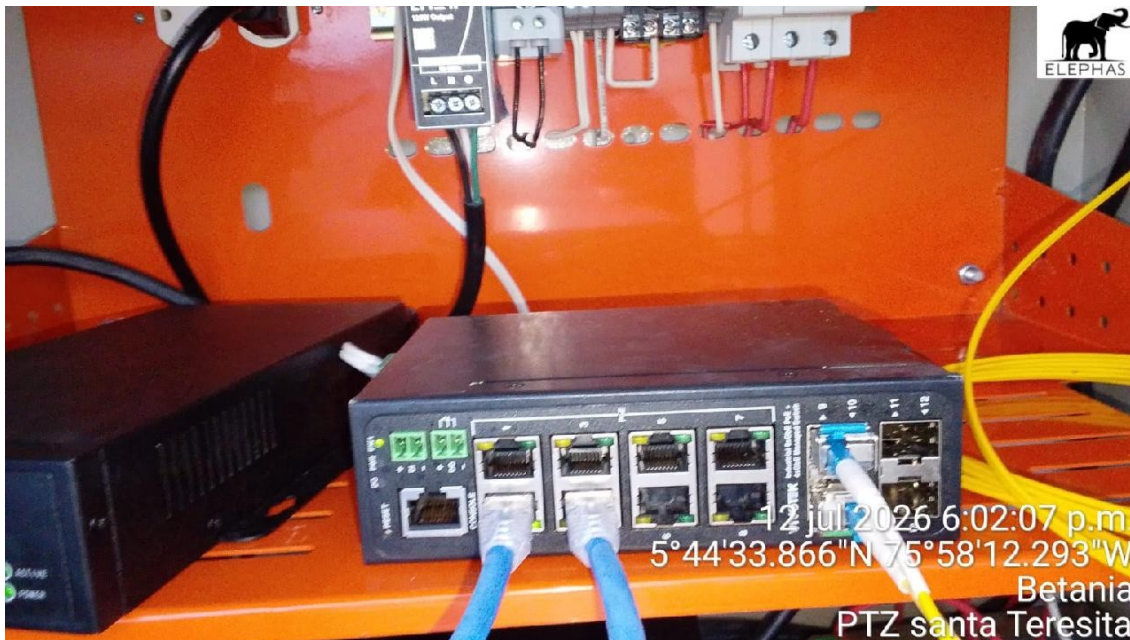
| Estado Módulo Óptico: | BUENO |

| Requiere Módulo Óptico: | NO |

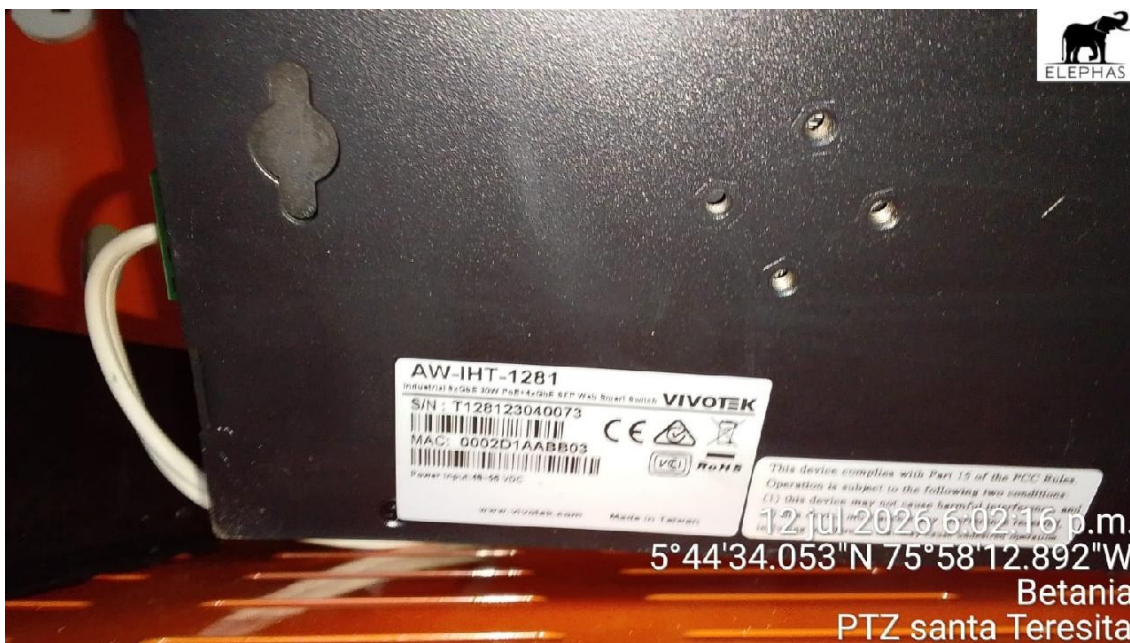
| Estado Switch: | BUENO |

| Requiere Switch: | NO |
