# FICHA TÉCNICA DIAGNÓSTICO MANTENIMIENTO Proyecto Tasa de Seguridad

| Municipio | Betania |

| El mantenimiento tiene relacion con cual componente: | CCTV |
| Información Ubicación CCTV | PVV 3 LA Piscina |

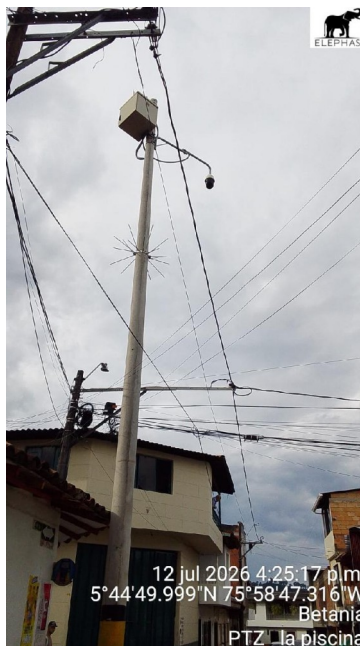
| ANCLAJE | |
|---|---|
| Estado en el que se encuentra el anclaje: | BUENO |

| Requiere Cambio de anclaje: | NO |

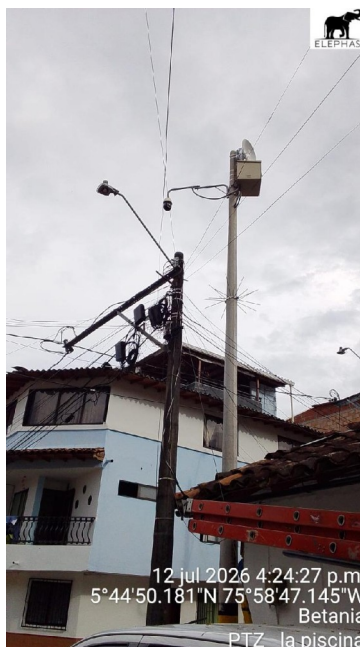
| Existe Gabinete Metálico: | BUENO |

| Requiere Gabinete Metálico: | No |

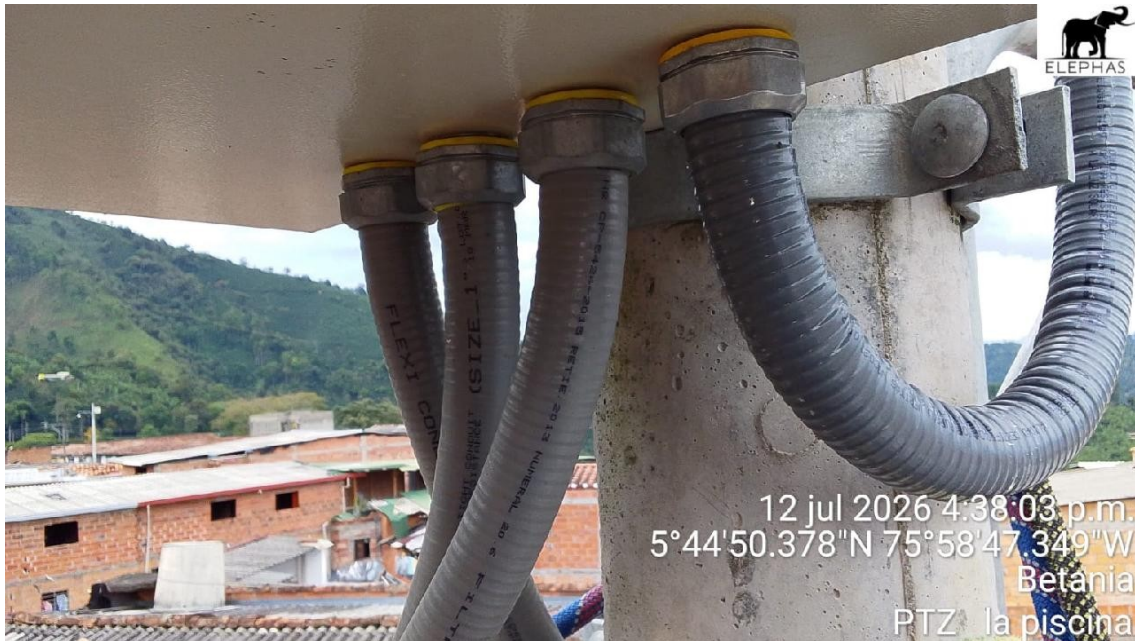
Foto Coraza

| Estado Coraza: | BUENO |

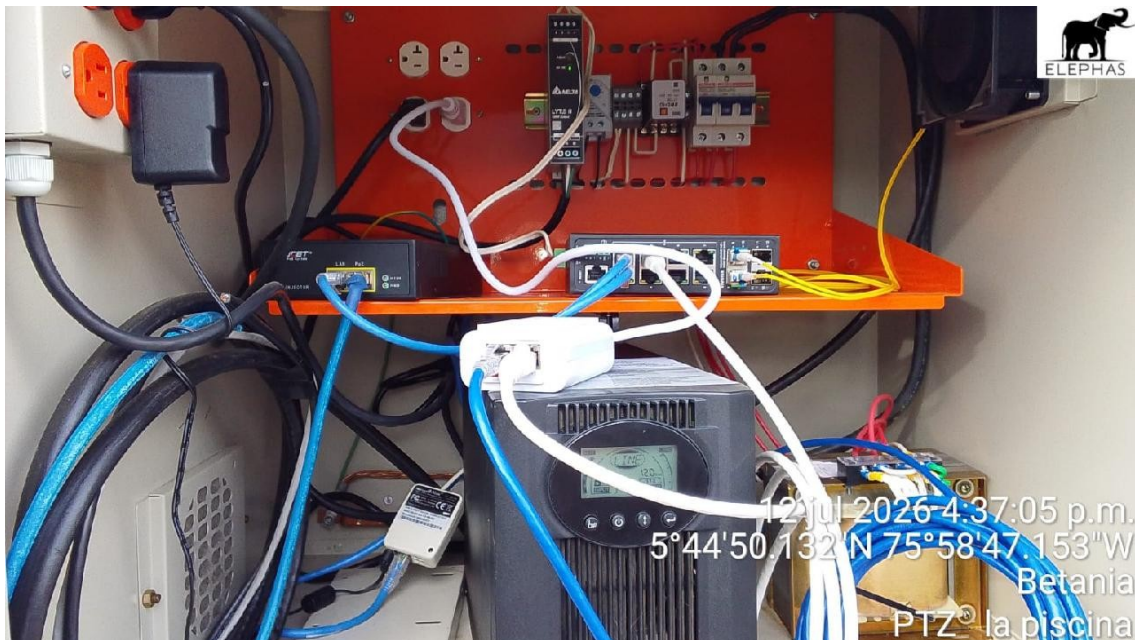
Foto UPS

| Estado UPS: | BUENO |

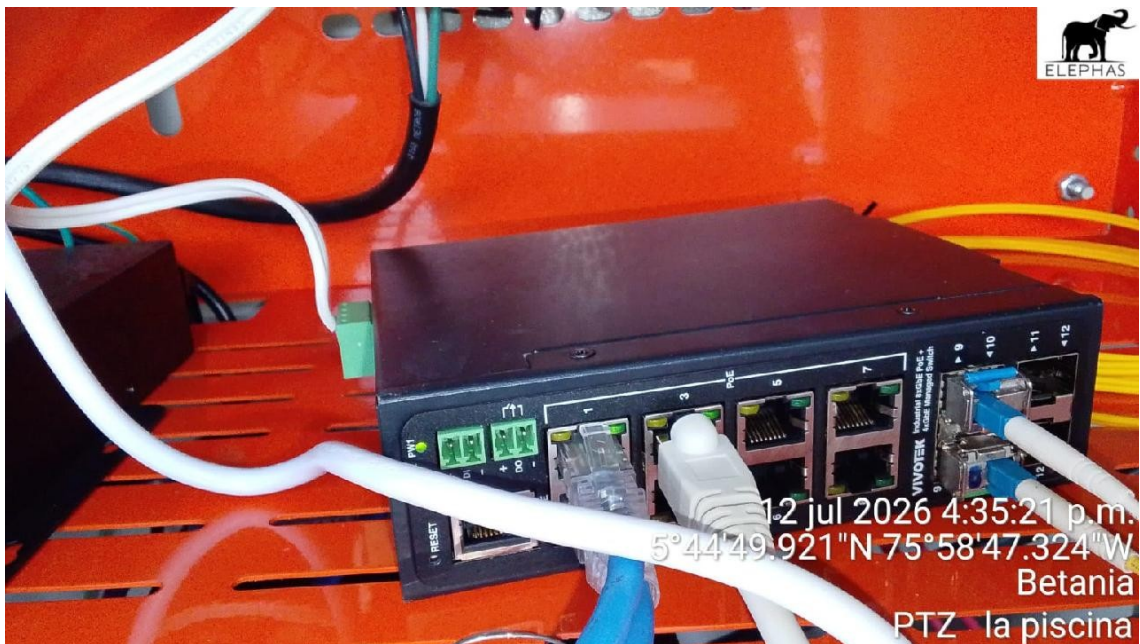
| Estado Switch: | BUENO |

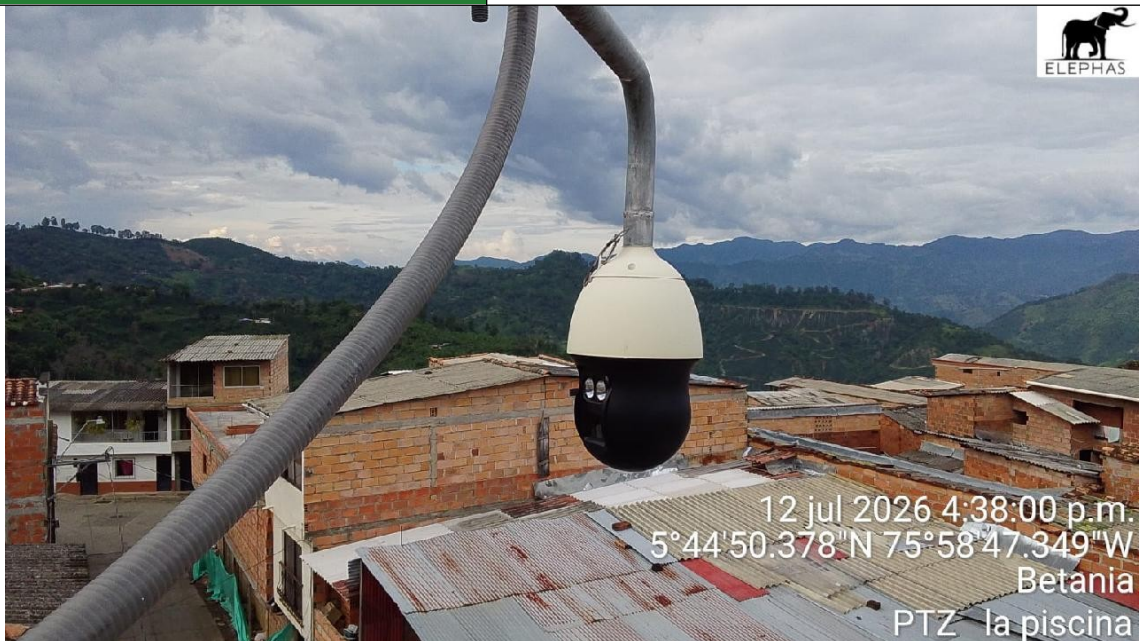
| Estado de la cámara | BUENO |

| Ingrese observaciones generales y detalles identificados en el proceso de diagnostico | Desde la secretaria de gobierno y el comandante de la estacion de policia solicitan el cambio de brazo por uno con una longitud mayor, para mejorar el angulo de vista dado que se realizaron construcciones que obstruyen la vista actual y requiere de DPS |

| ACTIVIDAD EXTRA | |
|---|---|
| Descripción de la actividad | INSTALACIÓN DE BRAZO PARA SOPORTE DE CÁMARA PTZ EN POSTE, INCLUYE TODOS LOS ELEMENTOS NECESARIOS PARA SU CORRECTA INSTALACIÓN. |
