| Operador | ELEPHAS SAS |
| Contrato disponible | 166_2026 |

## 1. LOCALIZACIÓN DEL DIAGNÓSTICO

| El mantenimiento tiene relación con cuál componente: | CCM |

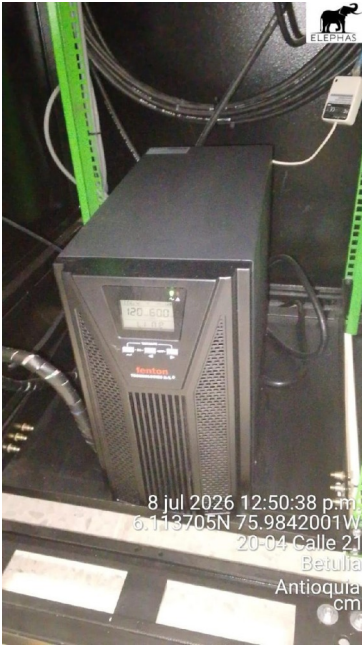
Foto UPS

| Estado UPS: | BUENO |

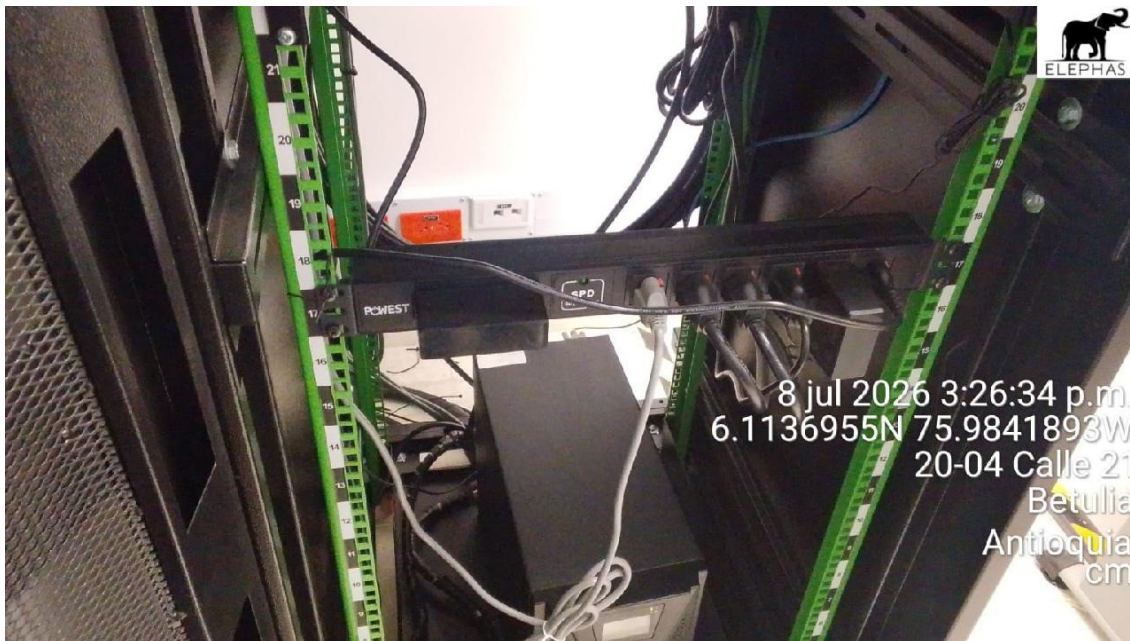
Foto PDU multitoma

| Estado PDU multitoma: | BUENO |

| Observaciones PDU multitoma: | Se requiere de 1 PDU ya que la actual no alcanza a alimentar todos los equipos que actualmente se encuentran en el rack |

| ¿Requiere PDU multitoma? | SI |

| Observaciones generales del diagnóstico: | Se requiere la instalacion de una nueva PDU y un Organizador |

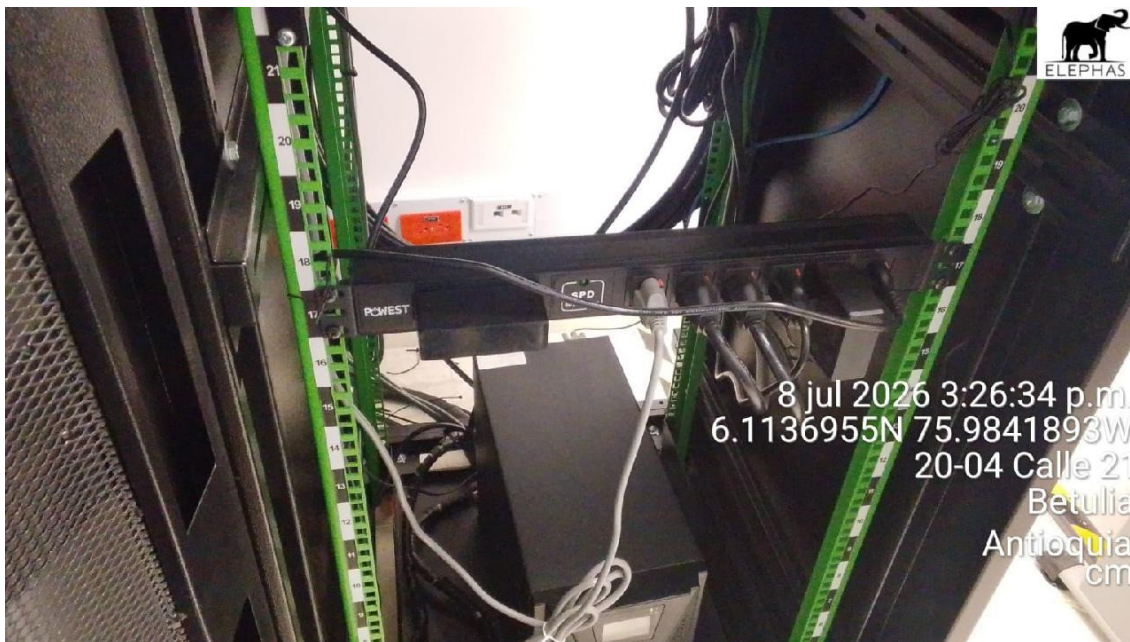
Foto toma 125 V

| Estado toma 125 V: | BUENO |

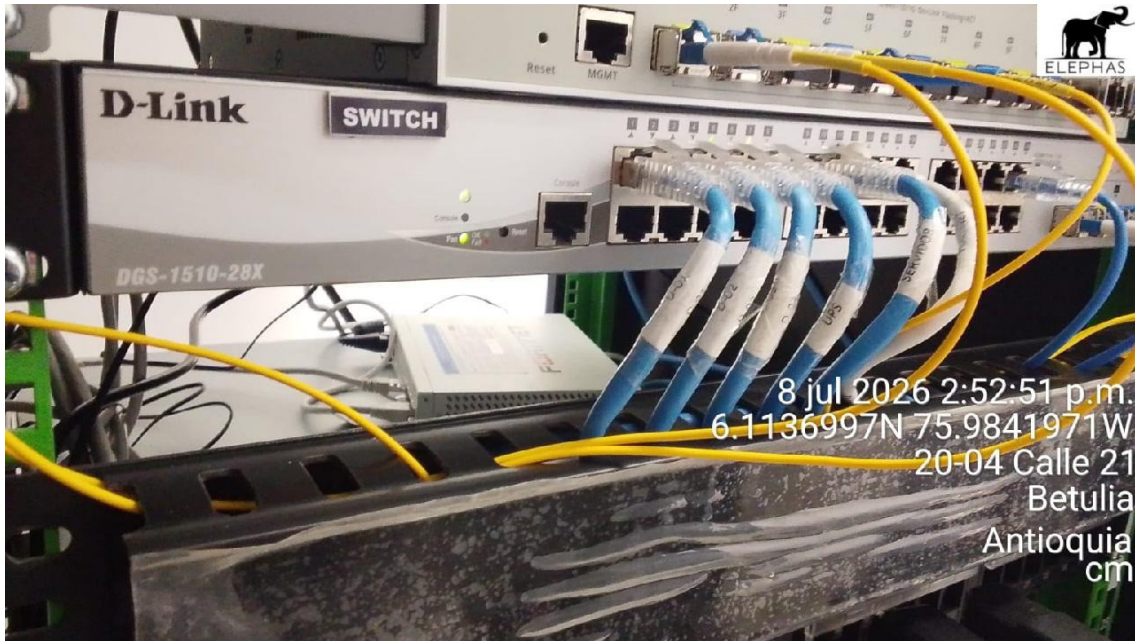
Foto switch

| Estado switch: | BUENO |

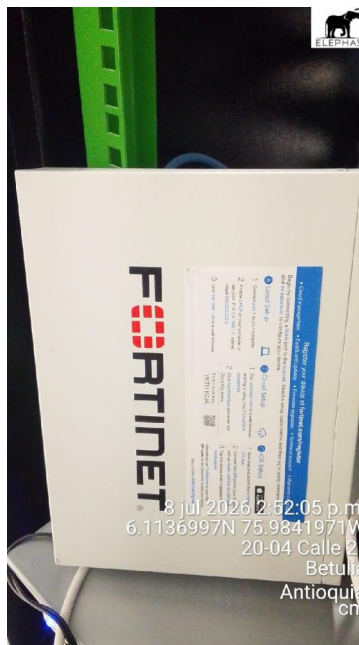
Foto firewall

| Estado firewall: | BUENO |

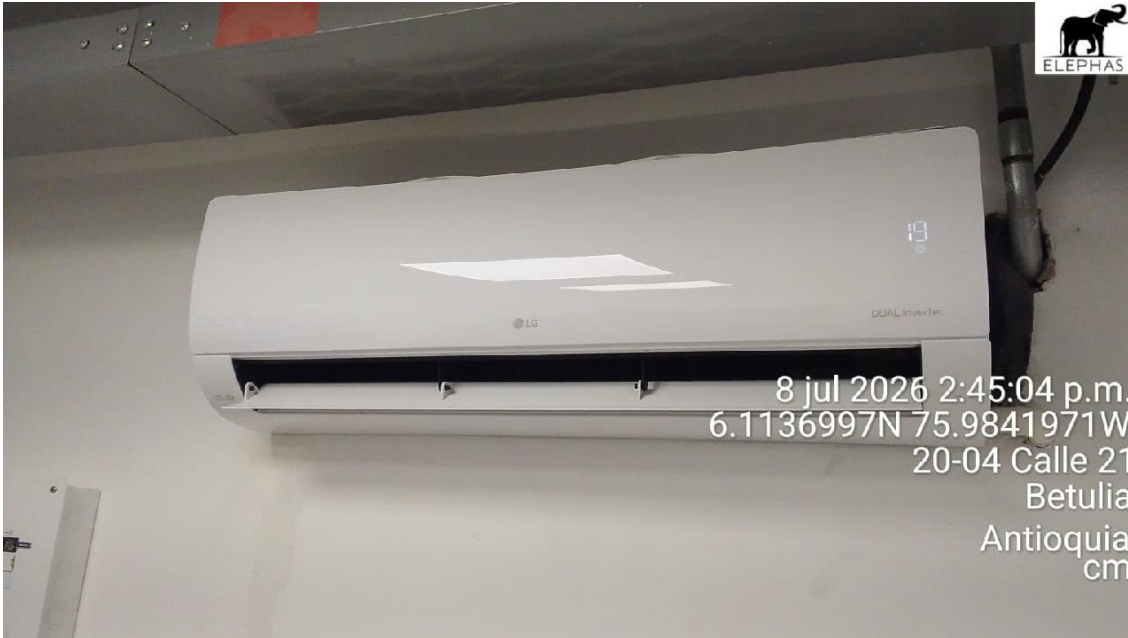
Foto equipo A/C mini split

| Estado equipo A/C mini split: | BUENO |

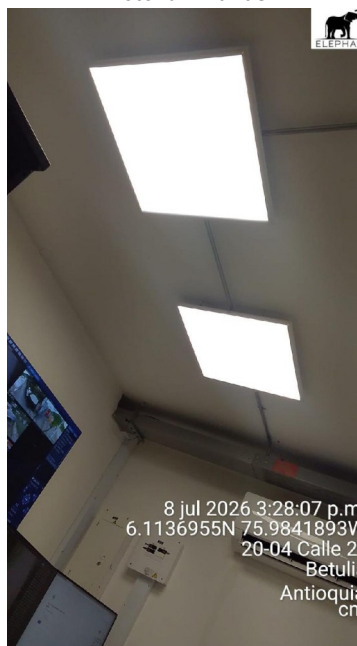
Foto luminarias

| Estado luminarias: | BUENO |
