# FICHA TÉCNICA DIAGNÓSTICO MANTENIMIENTO Proyecto Tasa de Seguridad

| Contrato disponible | 166_2026 |

| Municipio | Betulia |

| Información Ubicación CCTV | PVV 2 LPR Medellin |

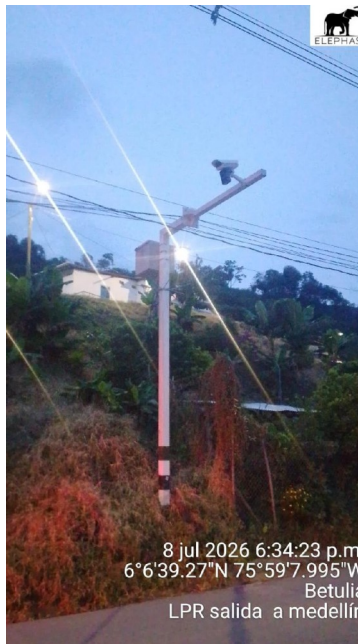
| ANCLAJE | |
|---|---|
| Estado en el que se encuentra el anclaje: | BUENO |

| Requiere Cambio de anclaje: | NO |

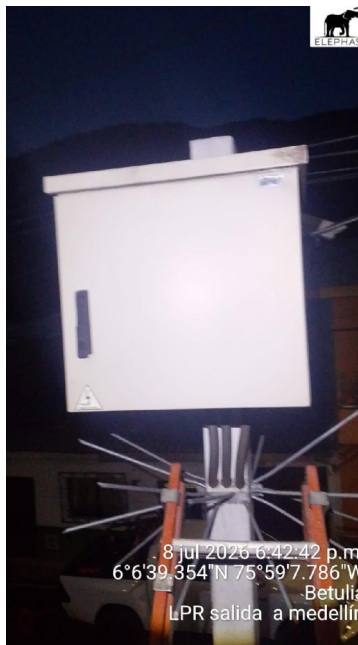
| Existe Gabinete Metálico: | BUENO |

| Requiere Gabinete Metálico: | No |

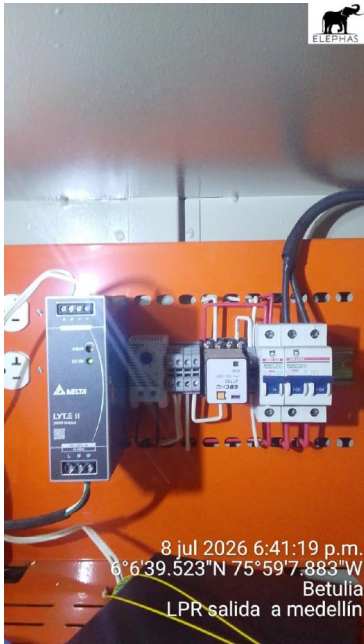
| ACOMETIDA ELÉCTRICA | |
|---|---|
| Estado Cables: | BUENO |

| ACOMETIDA ELÉCTRICA | |
|---|---|
| Requiere Cables: | NO |

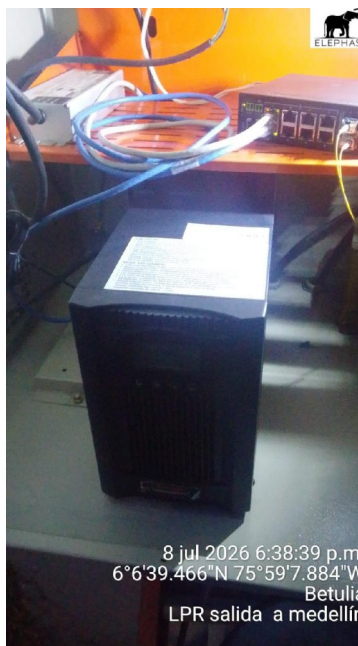
Foto UPS

| Estado UPS: | BUENO |

| Requiere UPS: | NO |

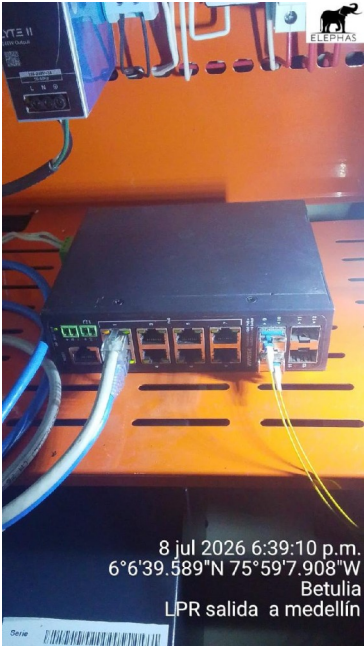
| Estado Switch: | BUENO |

| Requiere Switch: | NO |

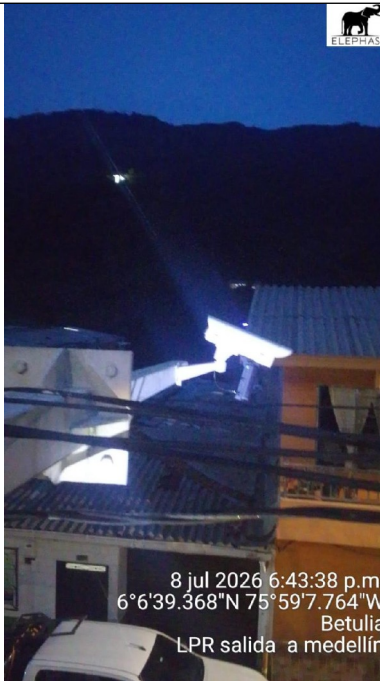
| Estado de la cámara | BUENO |

| ¿Requiere Cámara? | NO |
