## 1. LOCALIZACIÓN DEL DIAGNÓSTICO

| El mantenimiento tiene relacion con cual componente: | CCTV |
| Información Ubicación CCTV | PVV 3 La Y |

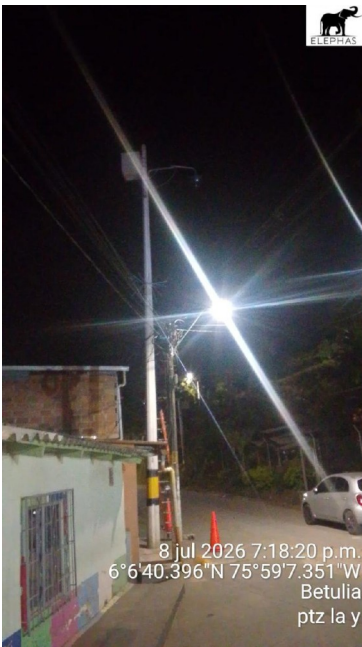
| Estado en el que se encuentra el anclaje: | BUENO |

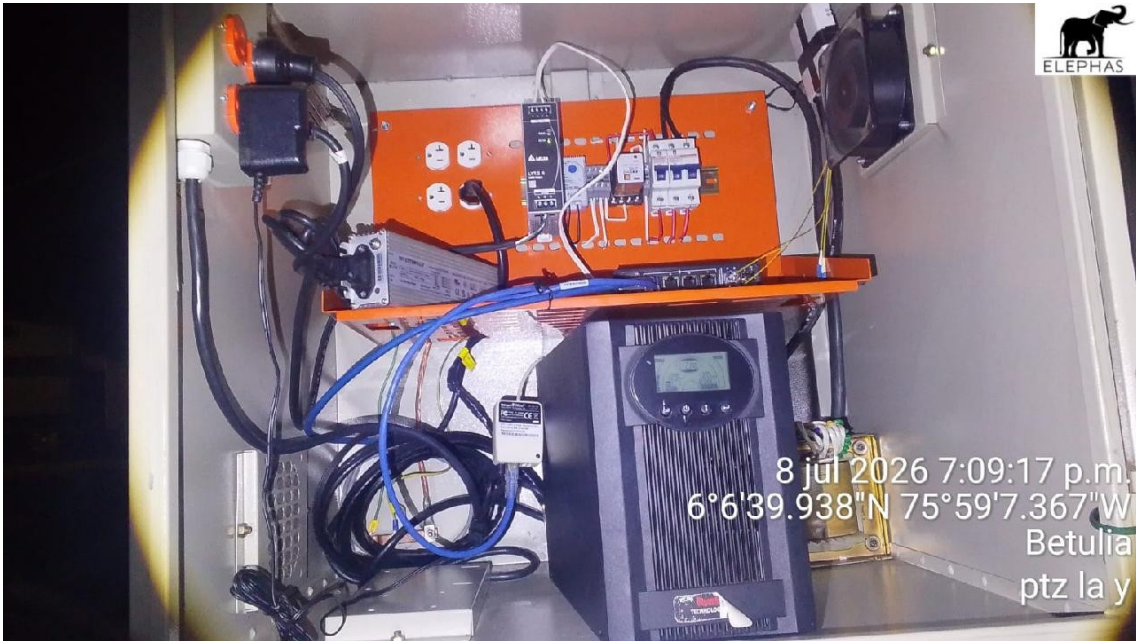
| Existe Gabinete Metálico: | BUENO |

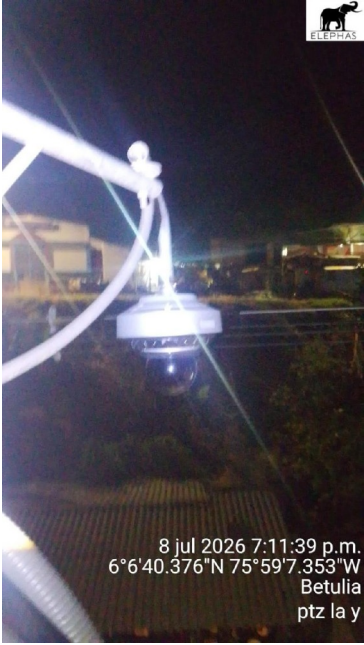
| Estado Brazo de Soporte: | BUENO |

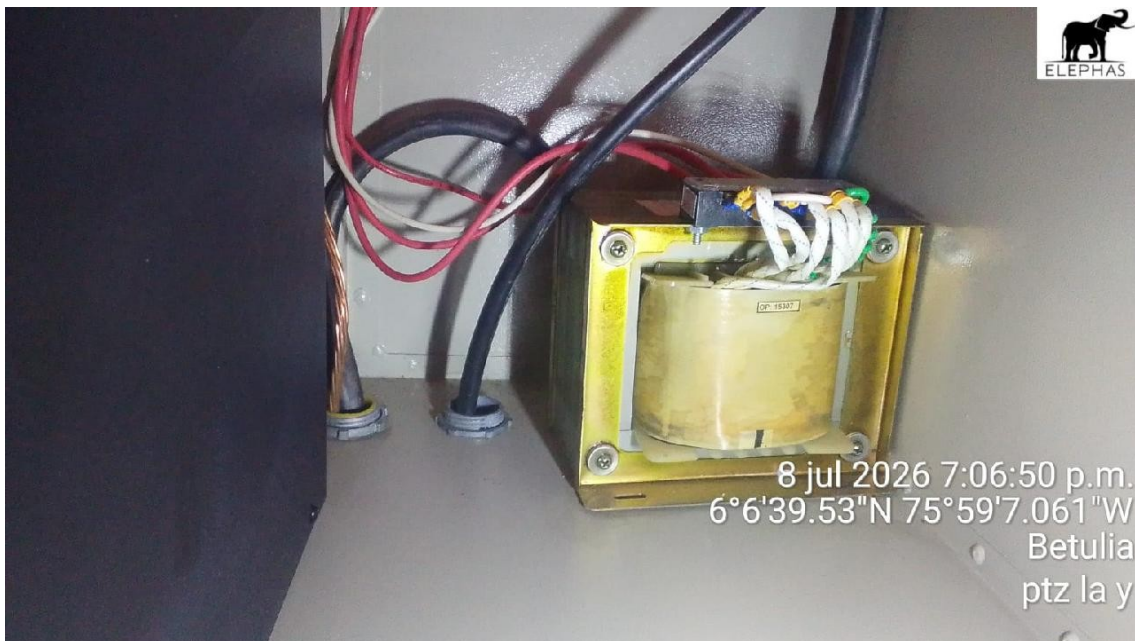
Foto Transformador Reductor

| Estado Transformador Reductor: | BUENO |

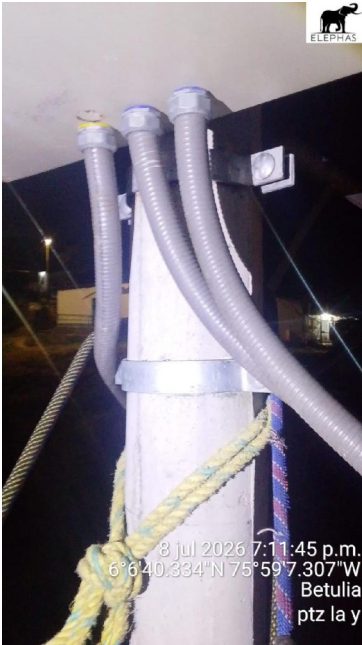
| Foto Coraza | |

| Estado Coraza: | BUENO |

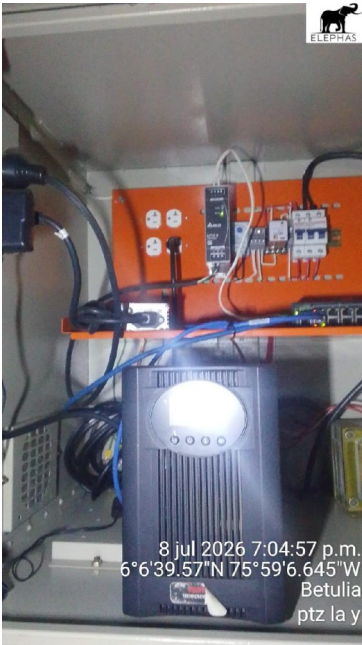
| Foto UPS | |

| Estado UPS: | BUENO |

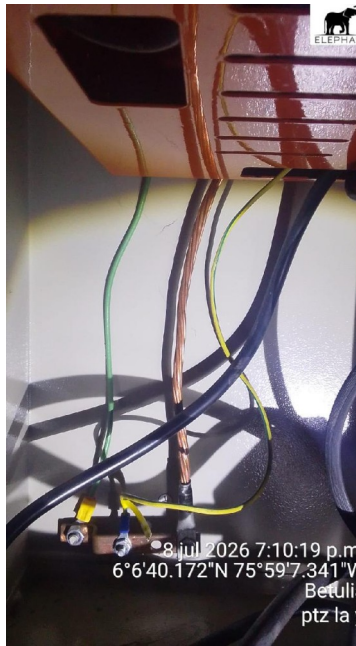
Foto SPT

| Estado SPT: | BUENO |

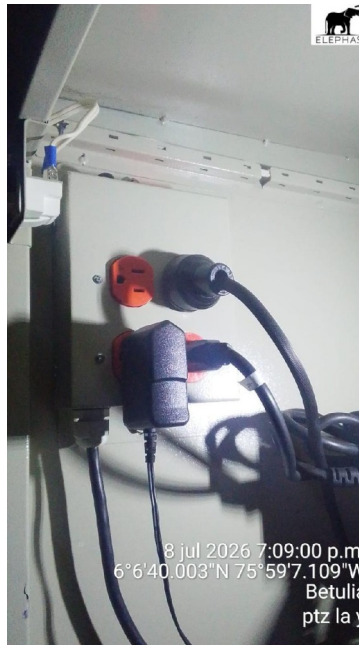
Foto Toma 125 V

| Estado Toma 125 V: | BUENO |

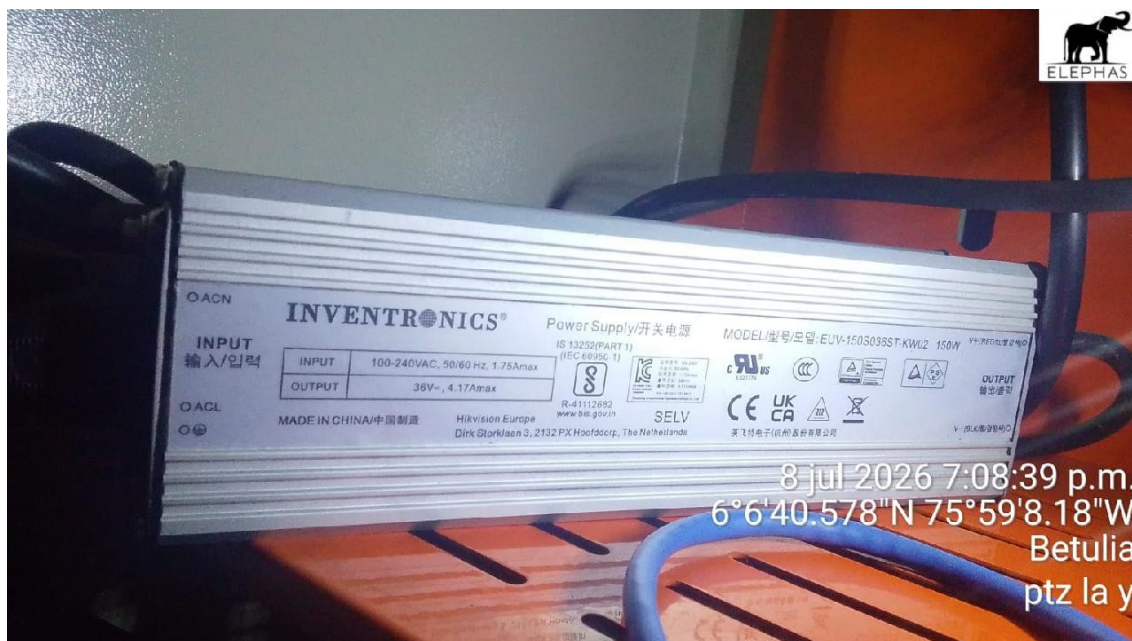
BUENO

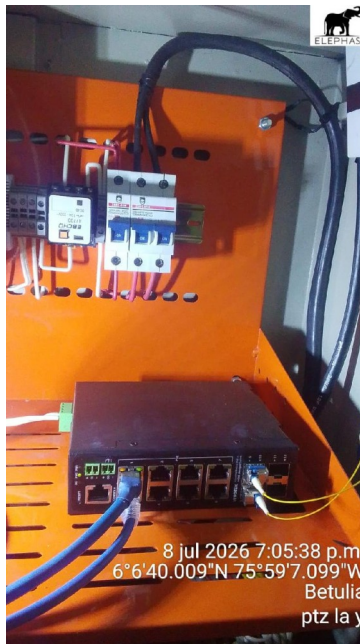
| Estado Switch: | BUENO |

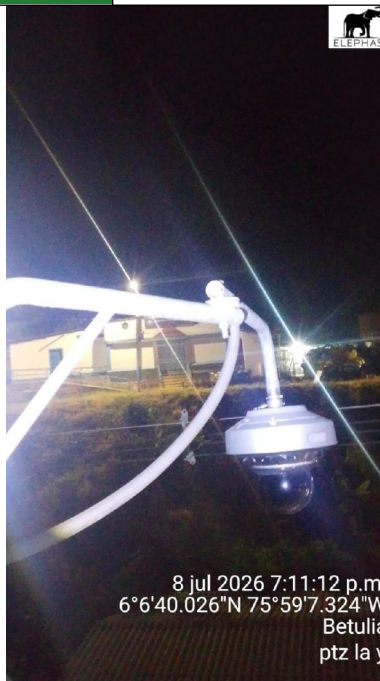
| Estado de la cámara | BUENO |
