**FICHA TÉCNICA DIAGNÓSTICO  
MANTENIMIENTO  
Proyecto Tasa de Seguridad**

| Fecha diagnóstico | 06/08/2026 |
| Vereda / sector | LA FALDA |

| Información Ubicación CCTV | PVV 5 Cancha |

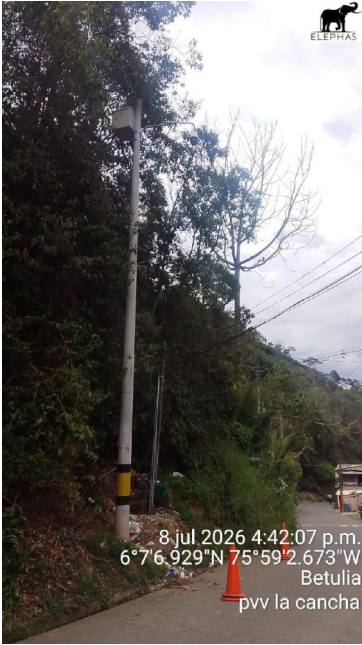
| Estado en el que se encuentra el anclaje: | | BUENO |

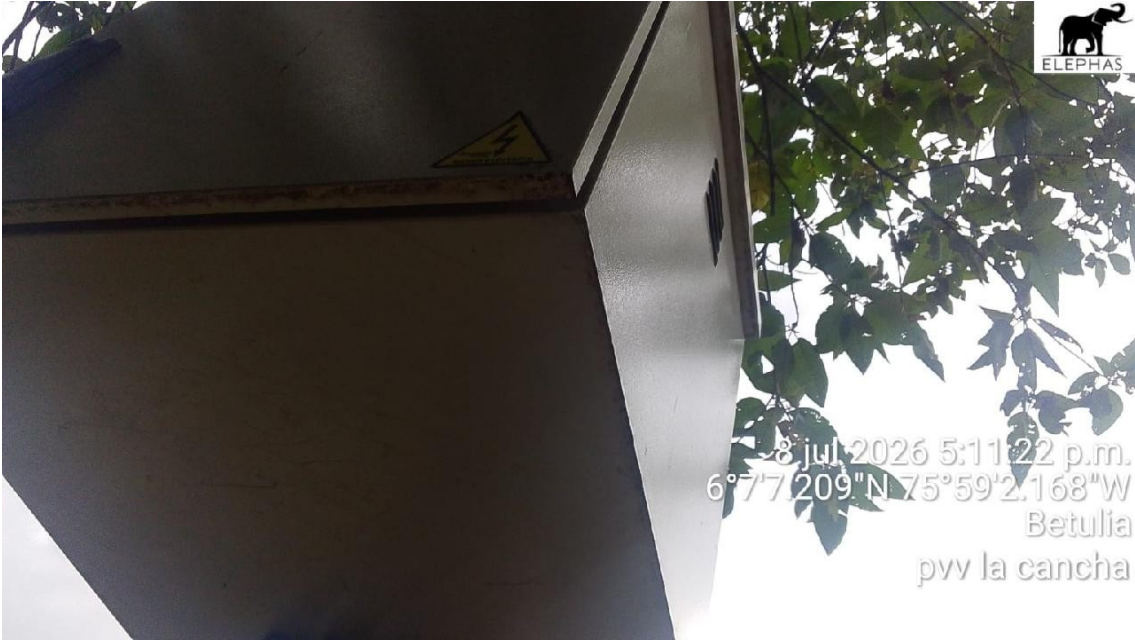
| Existe Gabinete Metálico: | | BUENO |

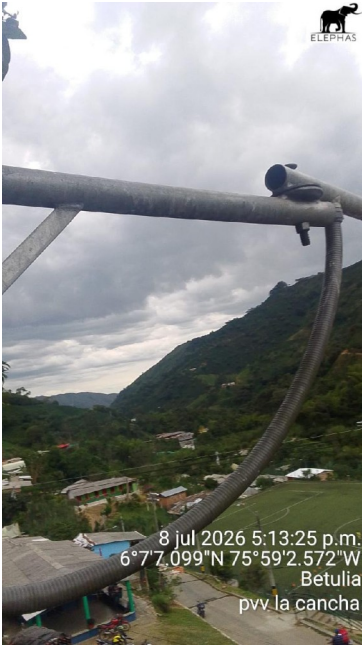
| Estado Brazo de Soporte: | BUENO |

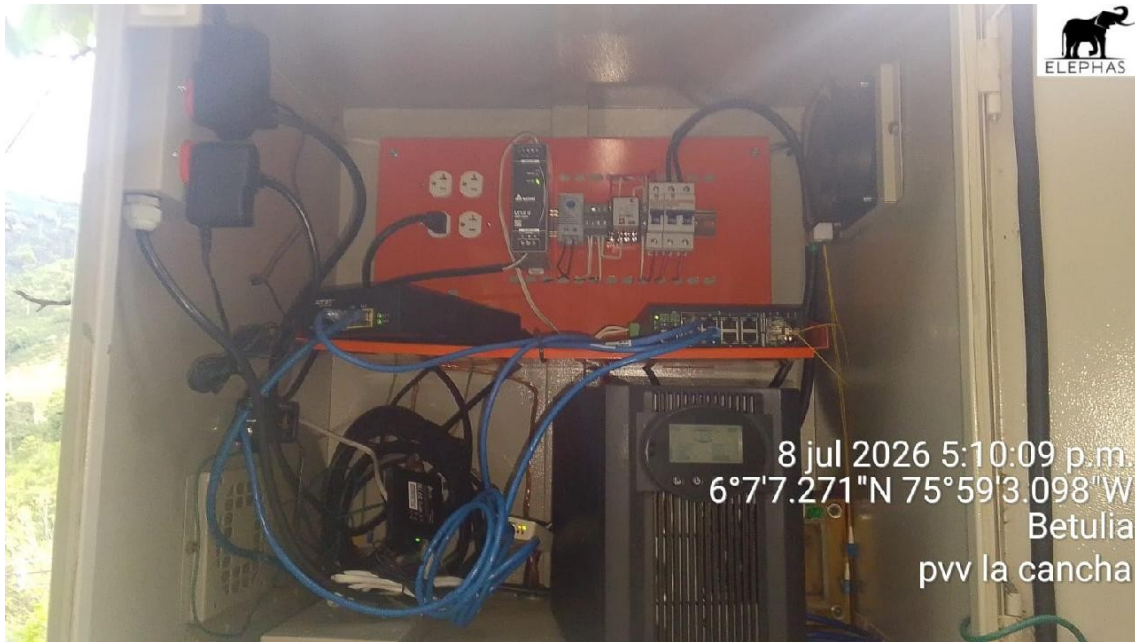
| Estado Cables: | BUENO |

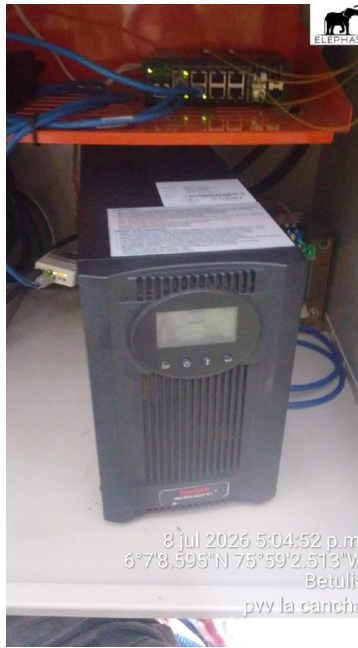
Foto UPS

| Estado UPS: | BUENO |

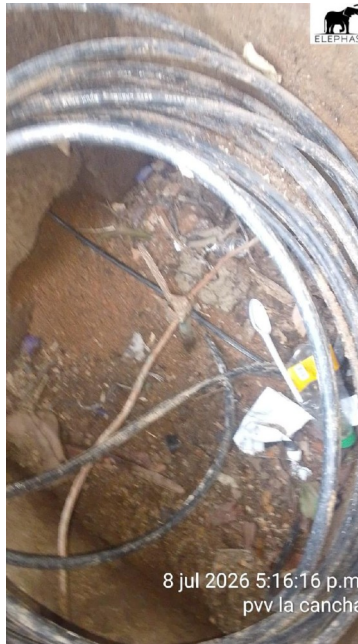
Foto SPT

| Estado SPT: | BUENO |

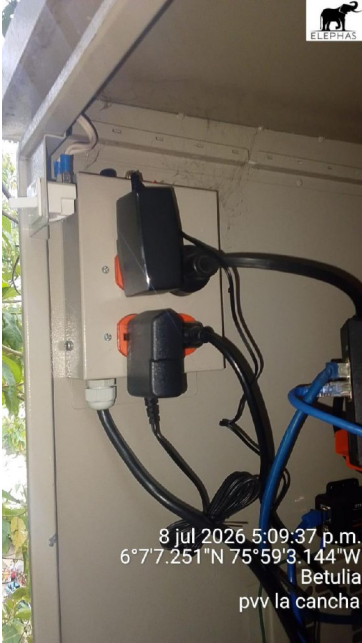
Foto Toma 125 V

| Estado Toma 125 V: | BUENO |

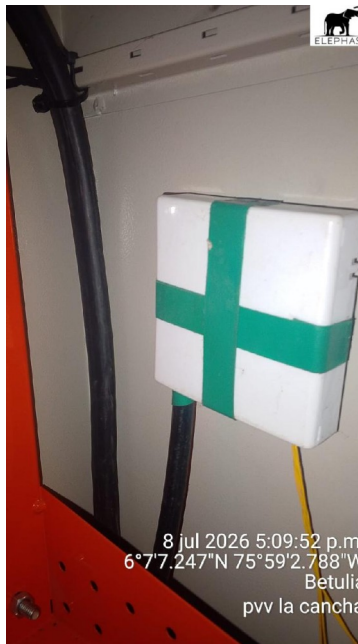
| Estado Fibra Óptica: | BUENO |

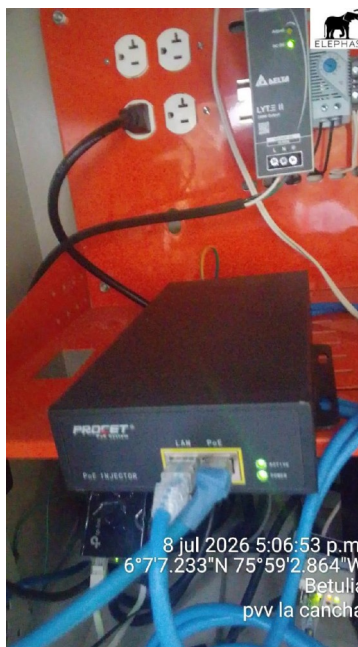
BUENO

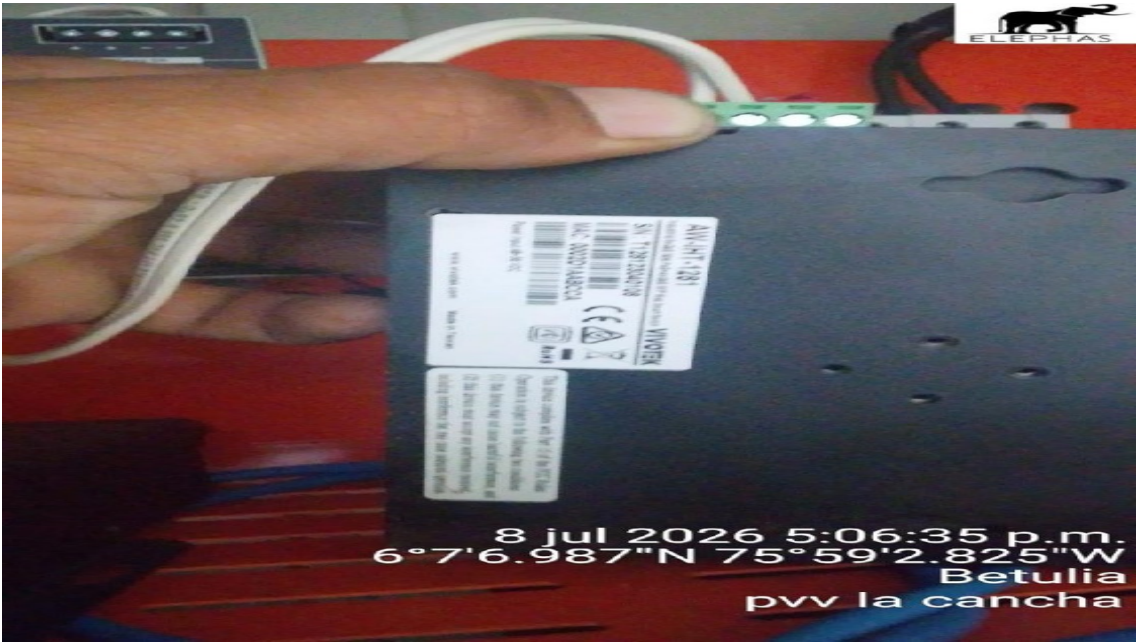
| Estado Switch: | BUENO |

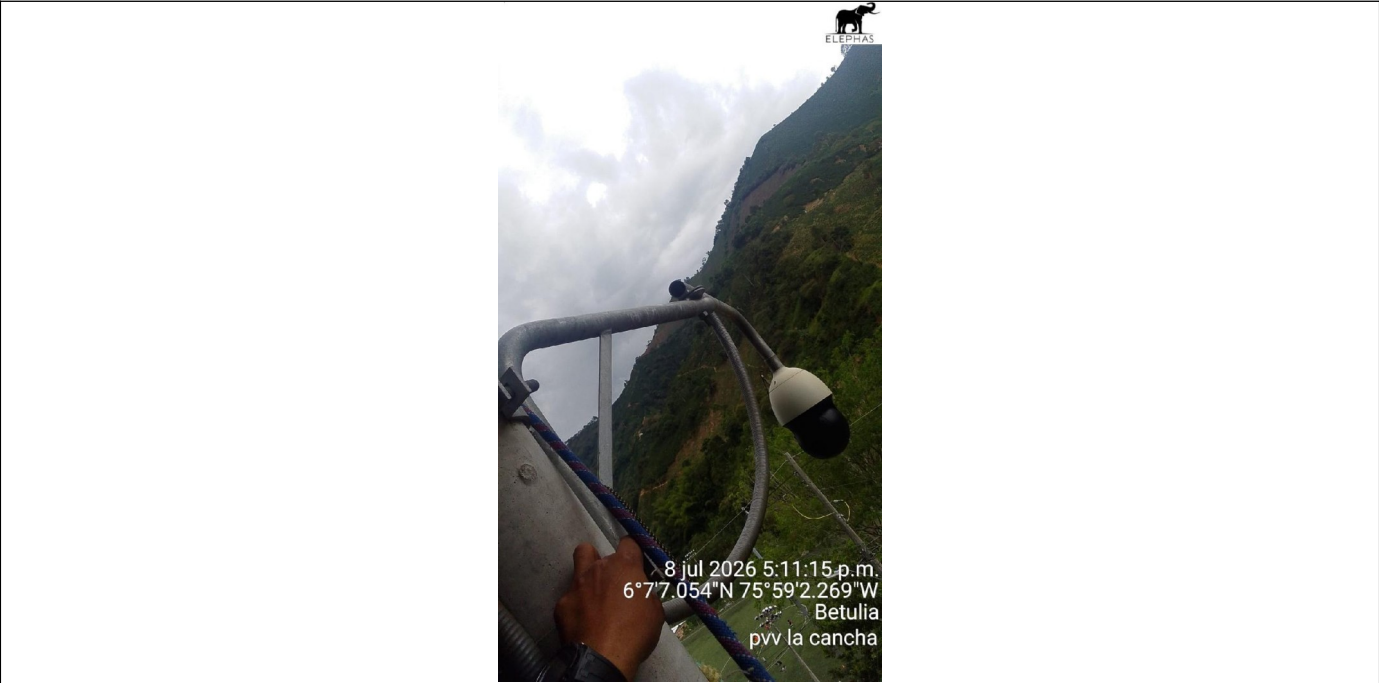
| Estado de la cámara | BUENO |
