**FICHA TÉCNICA DIAGNÓSTICO  
MANTENIMIENTO  
Proyecto Tasa de Seguridad**

| Vereda / sector | LA SUCIA |

| Información Ubicación CCTV | PVV 4 Barrio tolima |

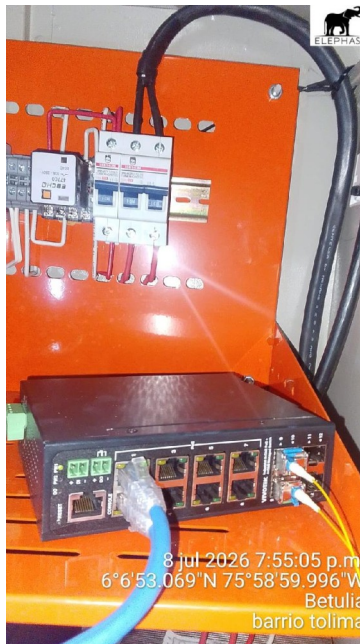
| Estado Switch: | BUENO |

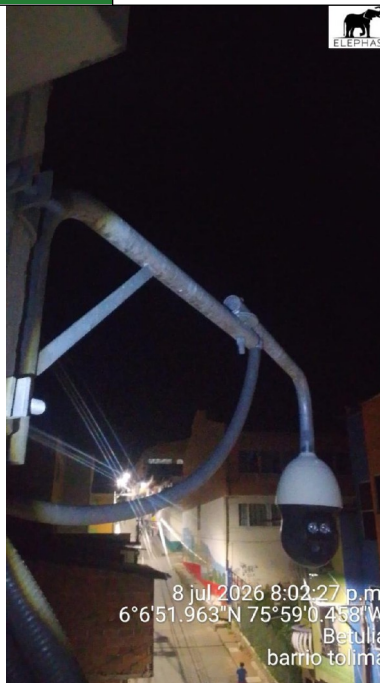
| Estado de la cámara | BUENO |
