**FICHA TÉCNICA DIAGNÓSTICO  
MANTENIMIENTO  
Proyecto Tasa de Seguridad**

| Municipio | Cáceres |
| Dirección del punto / sector | Carrera 51, Cáceres, Antioquia |

| Dirección de referencia del anclaje | PTZ 4 ENTRADA CEMENTERIO |

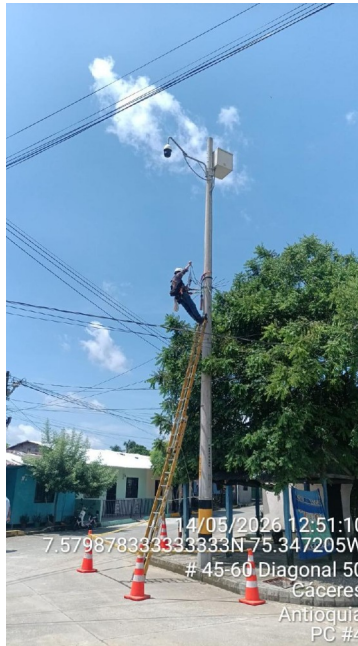
| Estado en el que se encuentra el anclaje: | BUENO |

NO

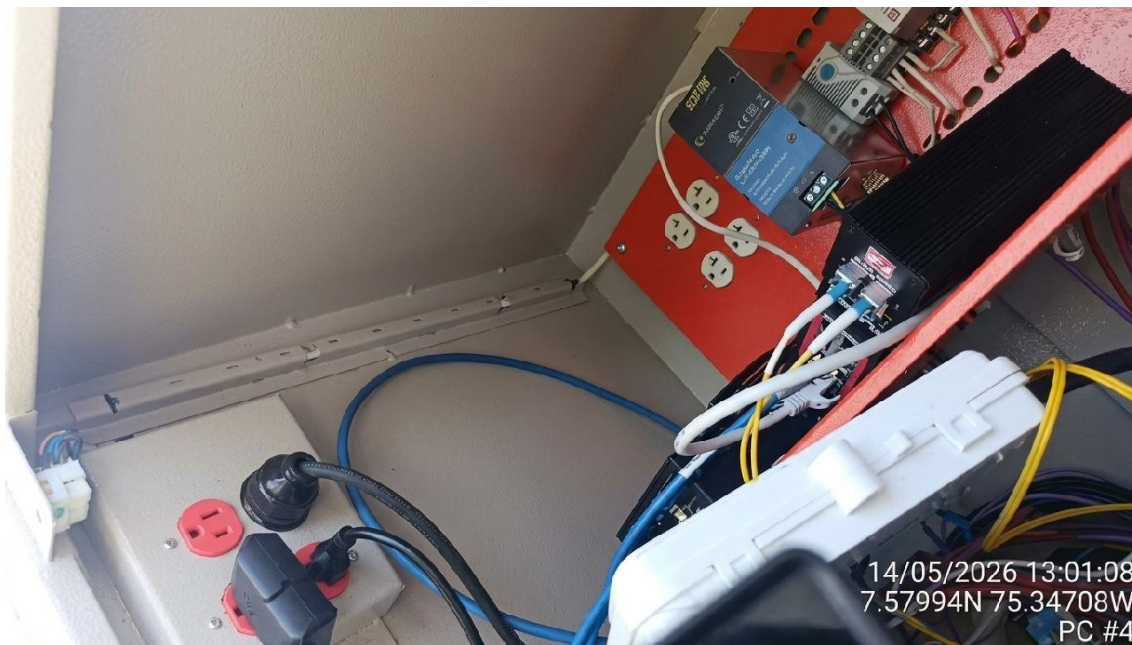
BUENO

Gabinete se encuentra en buen estado

NO

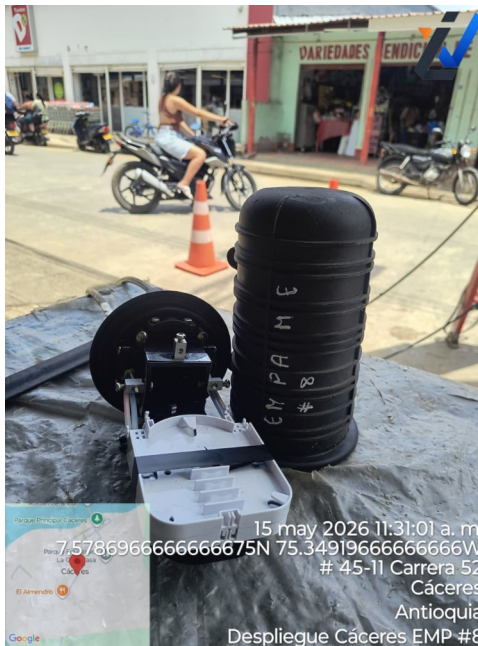
BUENO

NO

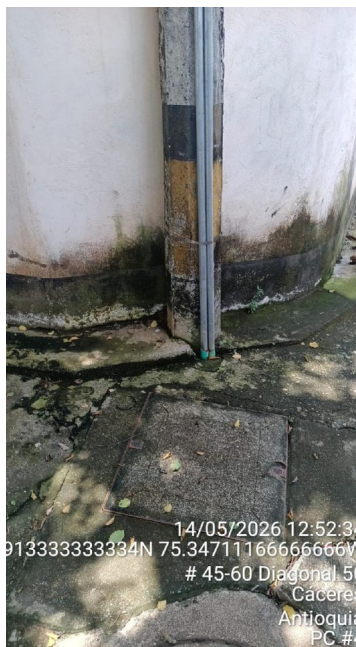
BUENO

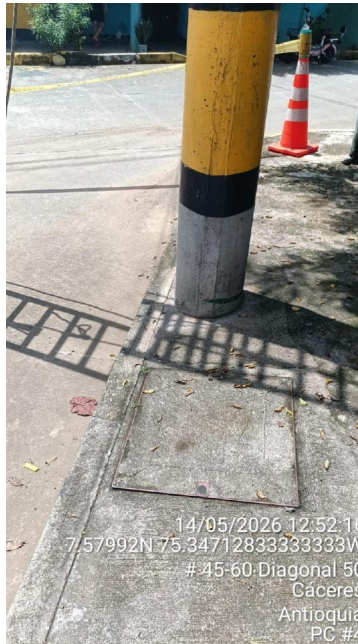
BUENO

| Observaciones Infraestructura Subterránea: | Las cajas se encuentran soldadas |

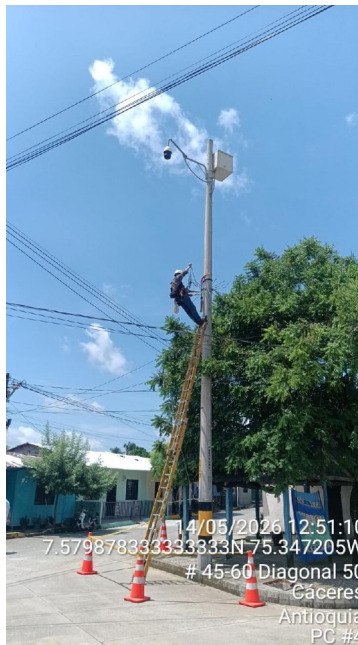
| Existe Corona Antiescalatoria: | BUENO |

| Requiere Corona Antiescalatoria: | NO |

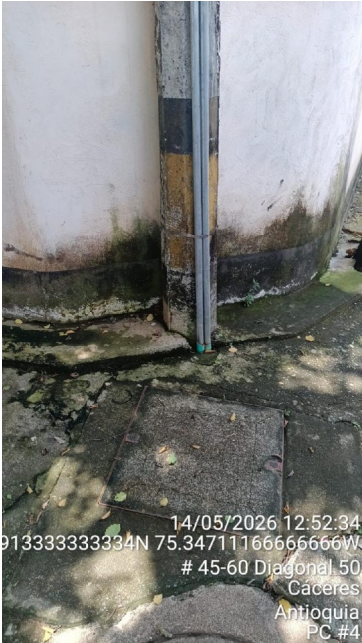
| Estado Cables: | BUENO |

| Requiere Cables: | NO |

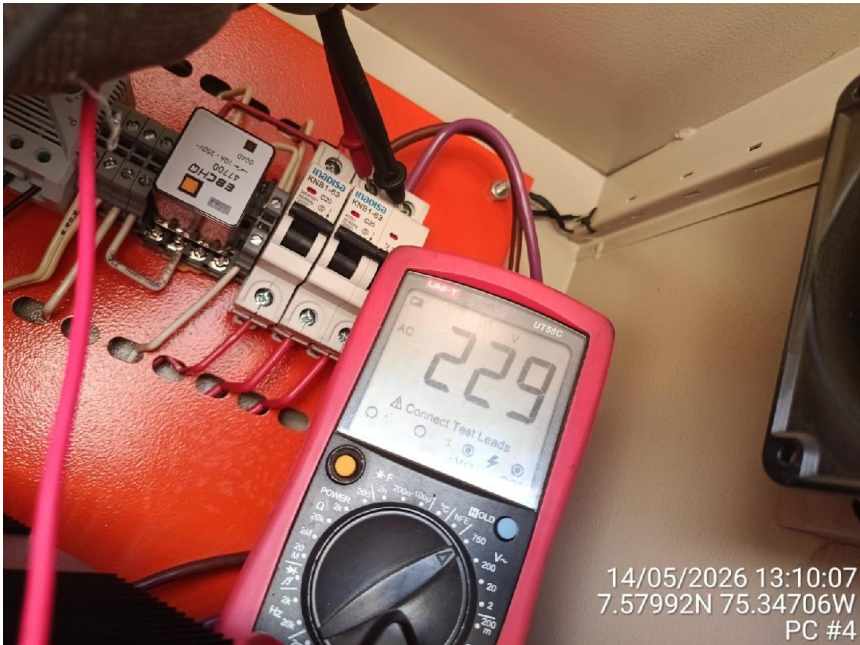
| Estado Tablero Breaker: | BUENO |
| Observaciones Tablero Breaker: | Tablero se encuentra en buen estado. |

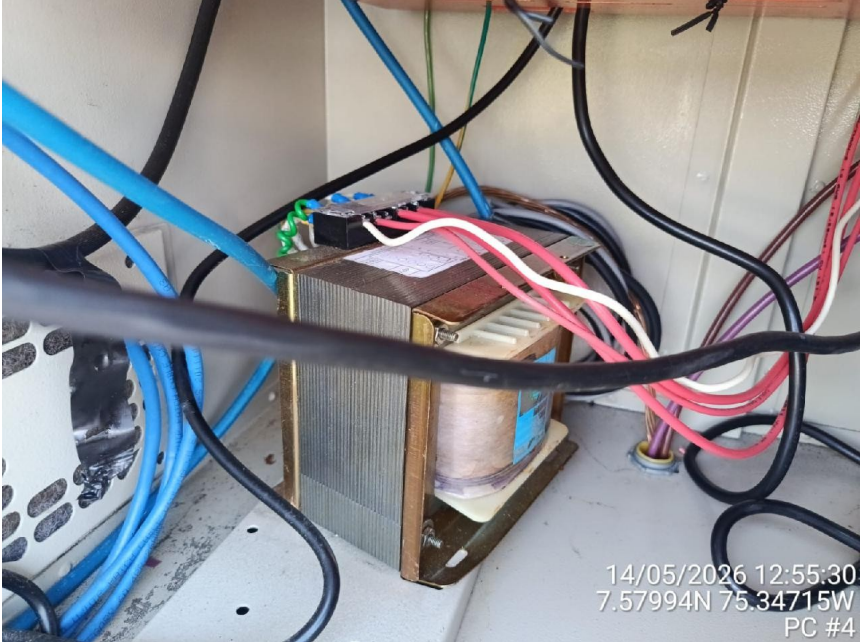
| Foto Transformador Reductor | |

| Estado Transformador Reductor: | BUENO |

| Requiere Transformador Reductor: | NO |

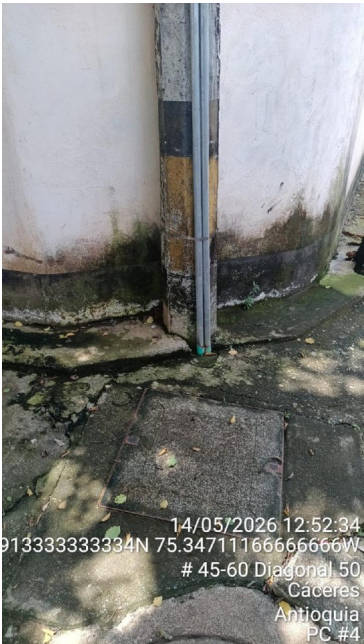
| Foto Tubería | |

| Estado Tubería: | BUENO |

| Requiere Tubería: | NO |

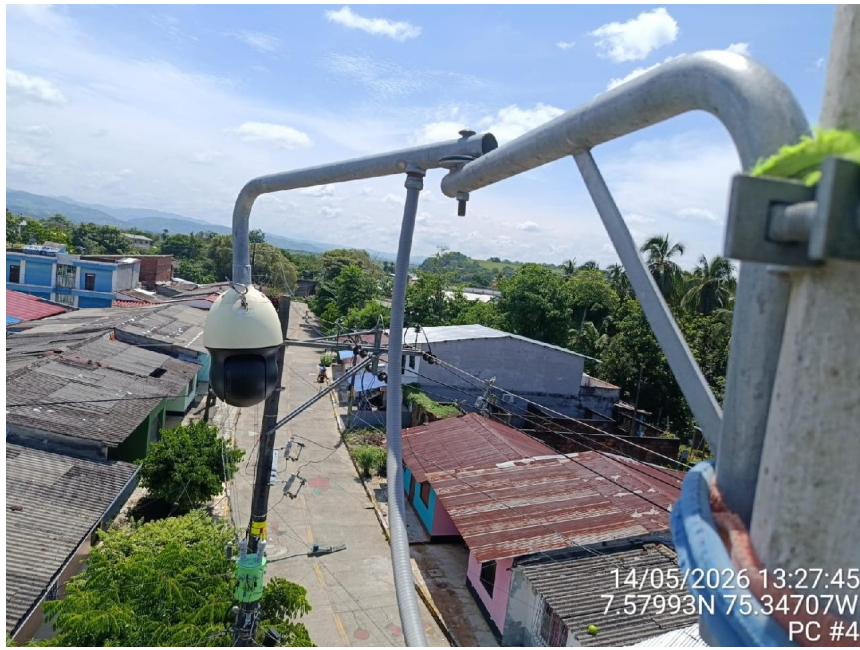
Foto Coraza

| Estado Coraza: | BUENO |

Requiere Coraza 3/4":

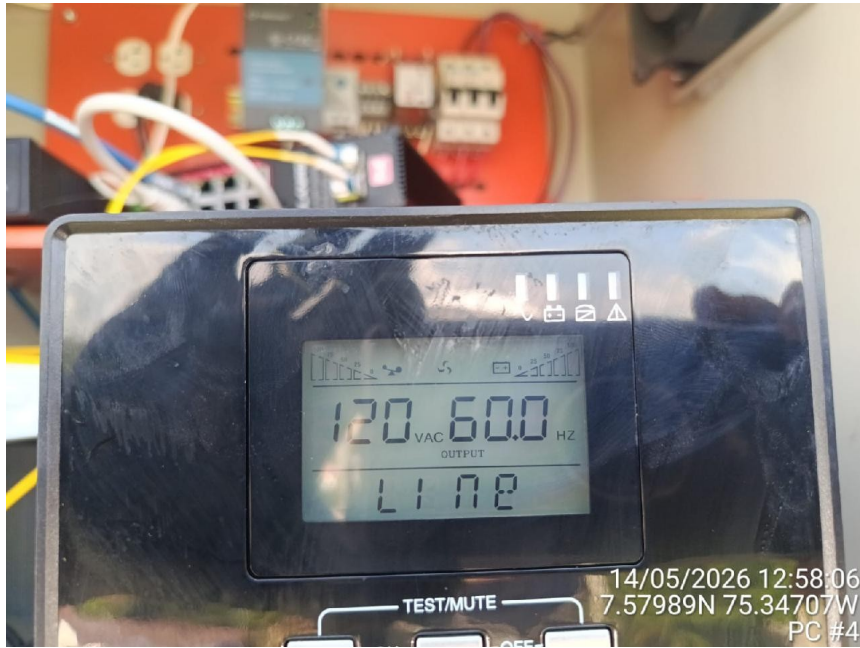
Foto UPS

MALO

Punto de camara cuenta con UPS, En mal estado

SI

UPS\_1\_5

| Ingrese observaciones generales y detalles identificados en el proceso de diagnostico | Se requiere realizar mantenimiento correctivo en el punto de cámara, que incluye la instalación de la protección IP, UPS, además limpieza general de todos los componentes asociados al sistema, con el fin de garantizar su correcto funcionamiento y continuidad operativa. |

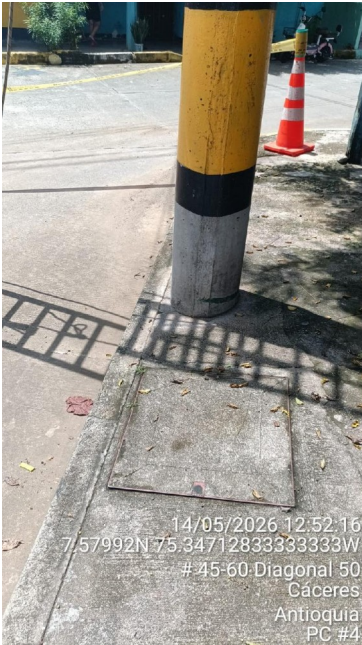
| Foto SPT | |

| Estado SPT: | REGULAR |
| Observaciones SPT: | No es posible realizar la validación del SPT, debido a que la caja se encuentra |

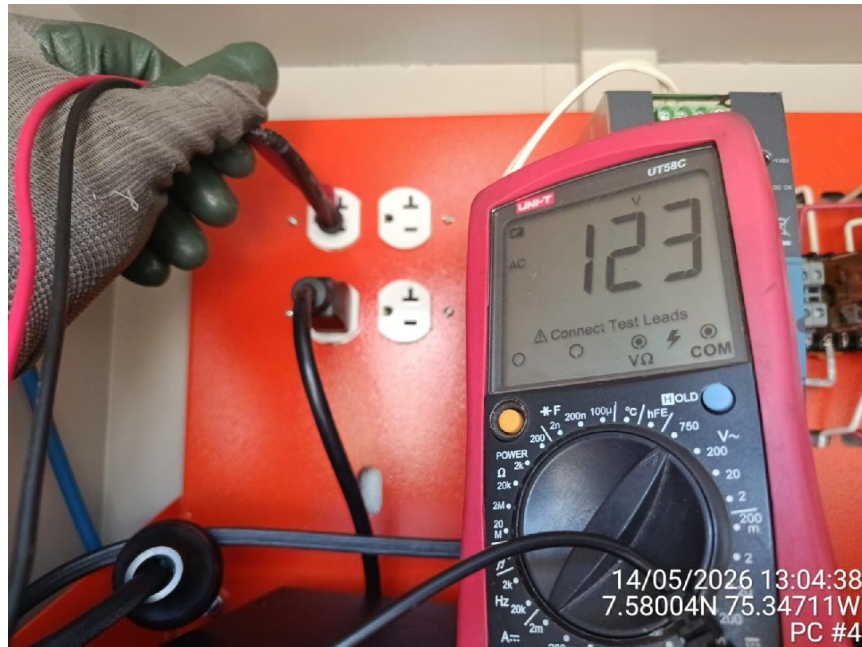
Foto Toma 125 V

| Estado Toma 125 V: | BUENO |

| Requiere Toma 125 V: | NO |

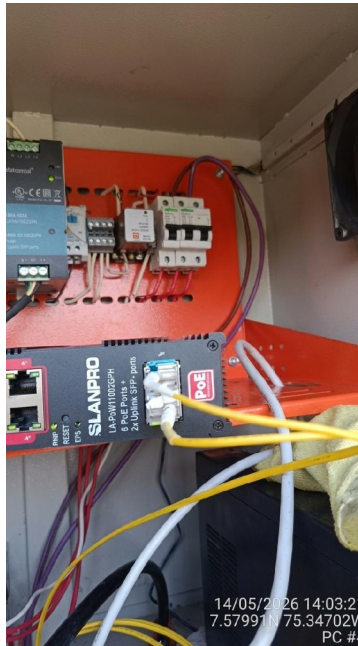
| FIBRA ÓPTICA MONOMODO 24 HILOS | |
|---|---|
| Estado Patch Cord: | BUENO |

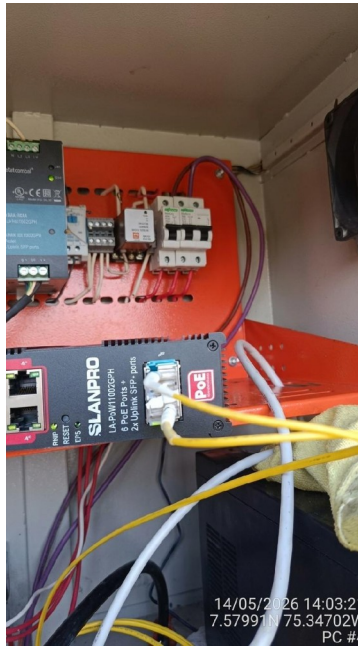
| Estado Módulo Óptico: | BUENO |

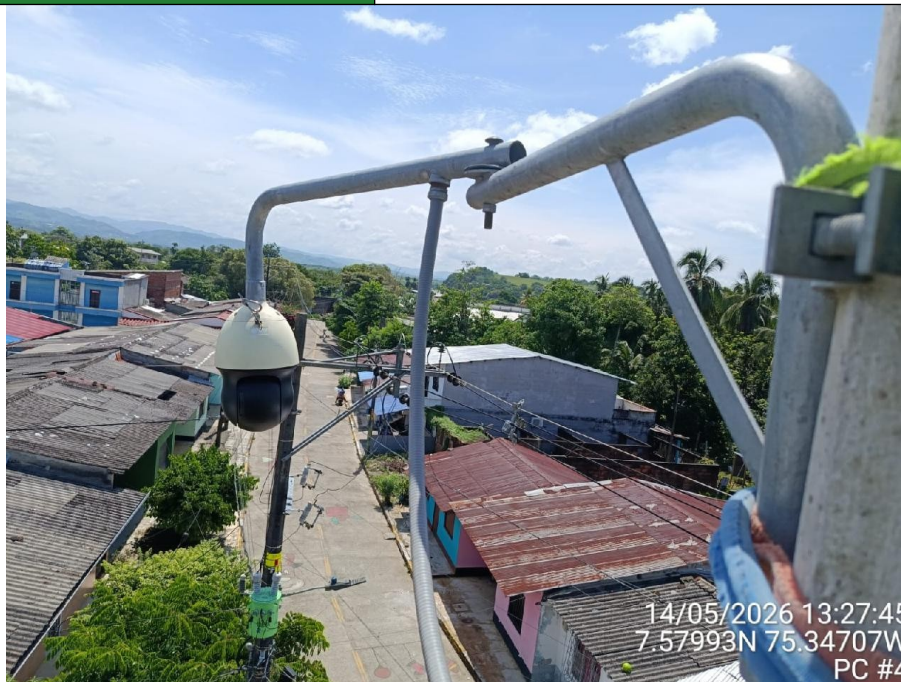
| Estado de la cámara | BUENO |

| Observaciones Cámara: | Camara Se Encuentra En Buen estado |
